סקר אסבסט

דו"ח מצב אסבסט במבני ציבור

שם:	בית כנסת קרן תורה ועבודה	מזמין הסקר:	עיריית תל אביב
כתובת:	רח' נהלל 22 תל אביב	איש קשר:	קובי גרסטלר
מהות:	בית כנסת	מספר המבנים:	1
תאריך ביצוע:	23/06/2024	שם הסוקר:	עוזי חיים כהן

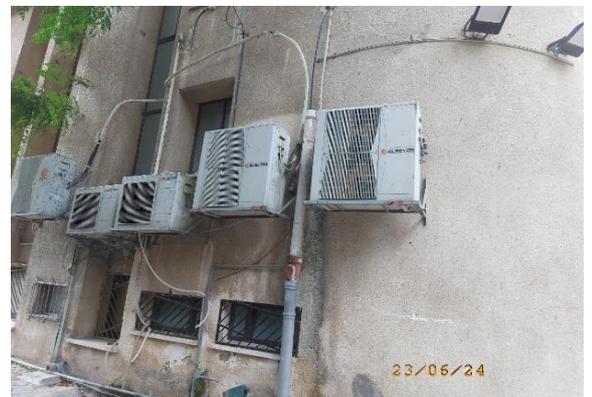
ב. תמונת צינור/ לוחות האסבסט הקיימים בנכס

אותר חמ"א באתר מסוג אסבסט-צמנט, צינור אסבסט כ- 2.5 מ'.

צינור אסבסט כ-2.5 מ"ר.

צינור האסבסט שאותר מצוי במצב תקין אך אינו צבוע, יש לצבוע, כך שיהיה מכוסה בשכבת צבע שלמה ולבדוק מעת לעת ולוודא שקיימת שכבת צבע שלמה.

במצב הנוכחי החמ"א אינו מהווה מפגע אסבסט ואין חובה להסירו, אך הוא אינו צבוע ויש לצבעו בהתאם להנחיות המשרד להגנת הסביבה.

כל עוד הצינור מצוי במצב תקין, לא נעשה בו כל עבודות אחזקה, ואין בו סימני סדקים, התפוררות, או עדות לתהליכי התבלות פעילים, הדרישה היא לצבוע את הצינור. הדרישה היא לוודא מעת לעת שקיימת שכבת צבע שלמה המכסה את הצינור, ולצבוע במידת הצורך. הצביעה תבוצע ע"פ הנחיות המשרד להגנת הסביבה לצביעת אסבסט.

כל עבודה של פירוק האסבסט מכל סיבה שהיא, חייבת ע"פ חוק להתבצע ע"י קבלן אסבסט-צמנט מורשה בלבד.
