סקר אסבסט

דו"ח מצב אסבסט במבני ציבור

שם:	בית כנסת בית יעקב יוסף ומקווה טהרה	מזמין הסקר:	עיריית תל אביב
כתובת:	רח' פקיעין 12 תל אביב	איש קשר:	קובי גרסטלר
מהות:	בית כנסת, מקווה טהרה	מספר המבנים:	1
תאריך ביצוע:	09/06/2024	שם הסוקר:	עוזי חיים כהן

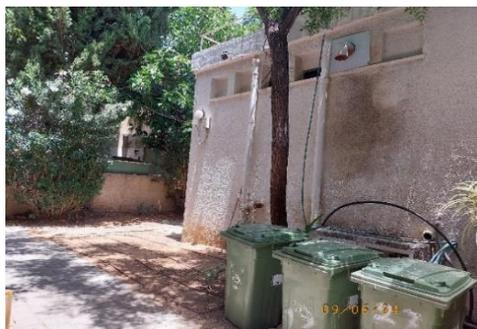
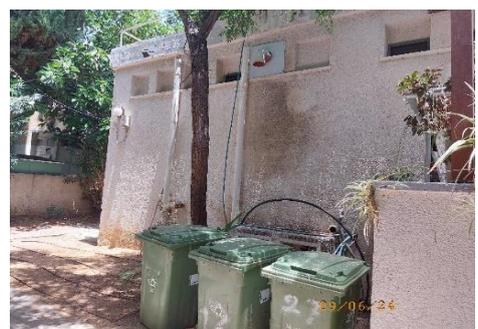
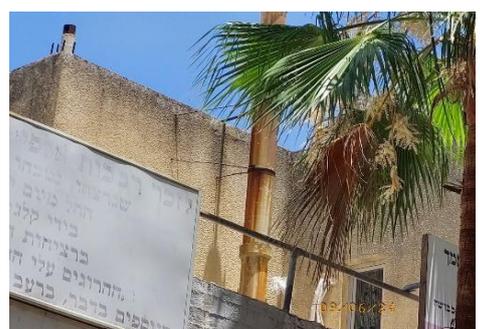
ב. תמונת צינור/ לוחות האסבסט הקיימים בנכס

אותר חמ"א באתר מסוג אסבסט-צמנט, צינור כ-9 מ' לא צבוע ועוד 2 צינורות צבועים כ-5 מ' כ"א במצב הנוכחי החמ"א אינו מהווה מפגע אסבסט ואין חובה להסירו, אך אחד הצינורות אינו צבוע ויש לצבועו בהתאם להנחיות המשרד להגנת הסביבה.

צינורות אסבסט במצב תקין:

צינור כ-9 מ' לא צבוע + 2 צינורות צבועים כ-5 מ' כ"א

צינורות האסבסט שאותרו מצויים במצב תקין וצבועים בחלקם, ואין צורך בסילוקם. נדרשת בדיקה מעת לעת וצביעתם במידת הצורך.

כל עוד הצינורות מצויים במצב תקין, לא נעשה בהם כל עבודות אחזקה, ואין בהם סימני סדקים, התפוררות, או עדות לתהליכי התבלות פעילים, הדרישה היא לצבוע את הצינורות. הדרישה היא לוודא מעת לעת שקיימת שכבת צבע שלמה המכסה את הצינורות, ולצבוע במידת הצורך. הצביעה תבוצע ע"פ הנחיות המשרד להגנת הסביבה לצביעת אסבסט.
