שיקום קטע מצוק בחוף תל-ברוך

כללי

1. לאורך חלקים מקו החוף בעיר תל אביב - יפו משתרעים מצוקי כורכר. הביקורת בחנה את פעילות העירייה בשיקום של חלק מרצועת המצוק של חוף תל-ברוך (להלן: האתר). סופת חורף שפקדה את המקום בתחילת שנת 2011 יצרה את הצורך לשיקום המצוק שנפגע.

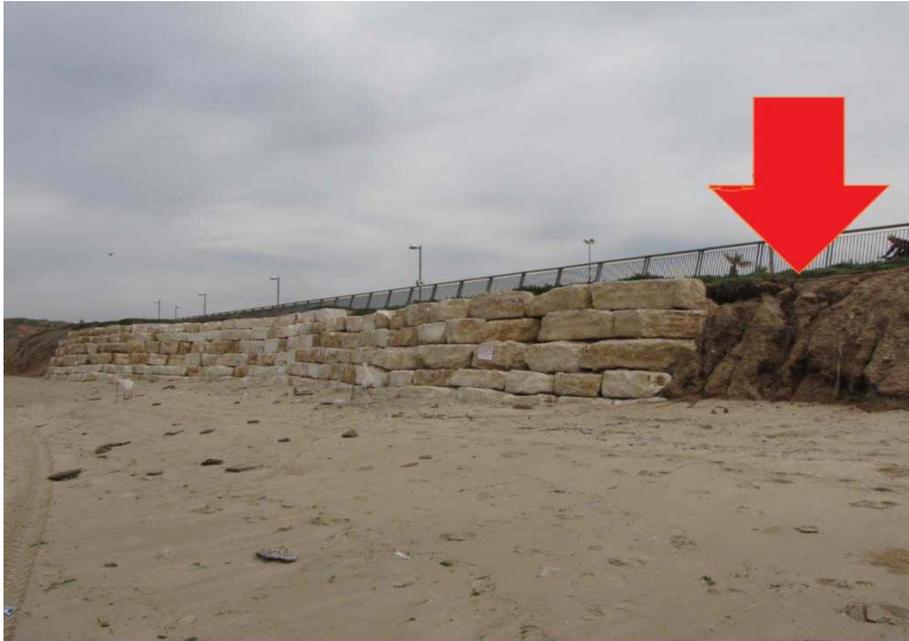
א. הביקורת מצאה ששיקום המסלעות נעשה רק בקטעים נבחרים. בחלק מהקצוות המסלעות המשוקמות, קיימים קטעים של מדרונות חשופים הסובלים מסחף שלא קיבלו טיפול למרות סמיכותם לאתר המטופל. ראה תצלום.

קצוות המיסלעה המשוקמת חשופים

הביקורת סבורה שעבודות שכאלה צריכות להיות כלולות בתכנית העבודה הכללית.

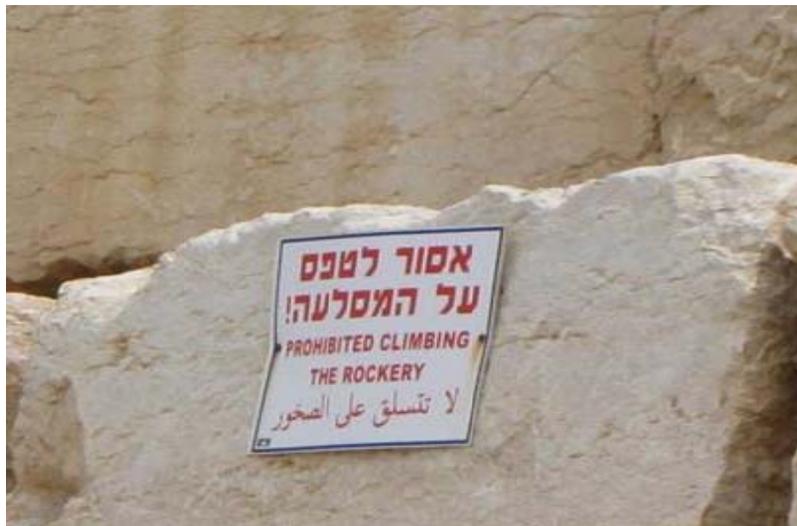
- 1) היבט ראשון - תכנוני: כל מסמך תכנוני שיכולה להיות בו השלכה בטיחות חייב לקבל את אישורו של יועץ בטיחות.
- 2) הבט שני - ביצועי: היות שהעבודה נעשתה במקום ציבורי סואן יש להקפיד על הבטיחות בעבודה ביתר שאת.
- ג. הביקורת סבורה שיועץ בטיחות לא היה מאשר ביצוע מסלעות תלולות שהאמצעי היחיד להתמודד עם הסכנה שהן יוצרות הוא להצמיד שלטי אזהרה. ולראיה נצפו בקירבת מקום מסלעות שאינן תלולות שגם הן מעשה ידי אדם.
- ד. שלט אזהרה אינו מהווה תחליף ליועץ בטיחות

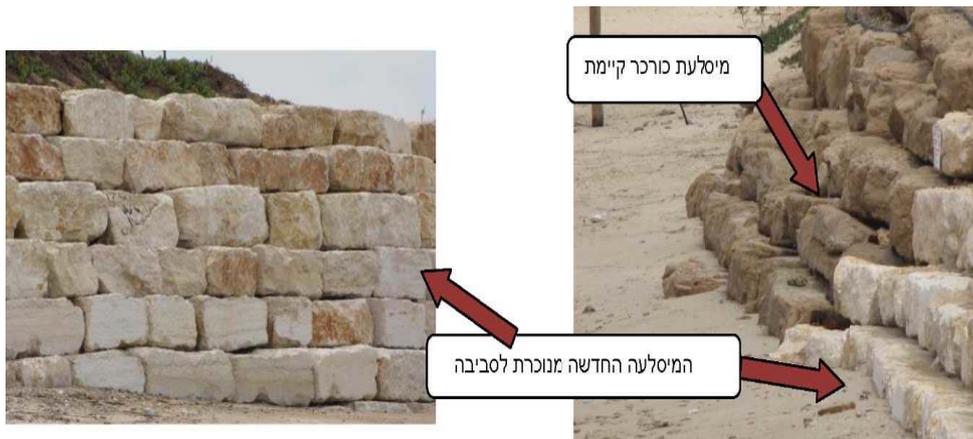
- א. רצועת החוף בקטע המדובר מתאפיינת באבן כורכר וכל המיסלעות המלכותיות שהוקמו בעבר נעשו מאבן כורכר.
- ב. הביקורת מציינת שכל המיסלעות שנבנו במסגרת עבודות השיקום לא נבנו מאבן כורכר.
- ג. אבן שבה נעשה שימוש היא אבן מאזור ירושלים שאינה אופינית לרצועת החוף ומשום כך המראה שלה הינו מנוכר לסביבה המידית. מנהל היחידה מסר לענין זה: שלא ניתן להשיג אבן כורכר.
- ד. לציין כי באומדן שנמסר, כמפורט בסעיף 10, מצויין כי יש לבצע סלעייה מסלעי כורכר גדולים ומסלעה מגושי סלע טבעיים בעלי פנים שטוחות.

הביקורת חושבת שנדרשת סמכות מקצועית של מתכנן נוף שלא הועסק בפרויקט זה. נטען ע"י האגף שבתכנון תב"ע מעורב מתכנן נוף, אולם הביקורת לא מצאה מסמכים וחוות דעת של מתכנן נוף בהקשר לפרויקט זה.

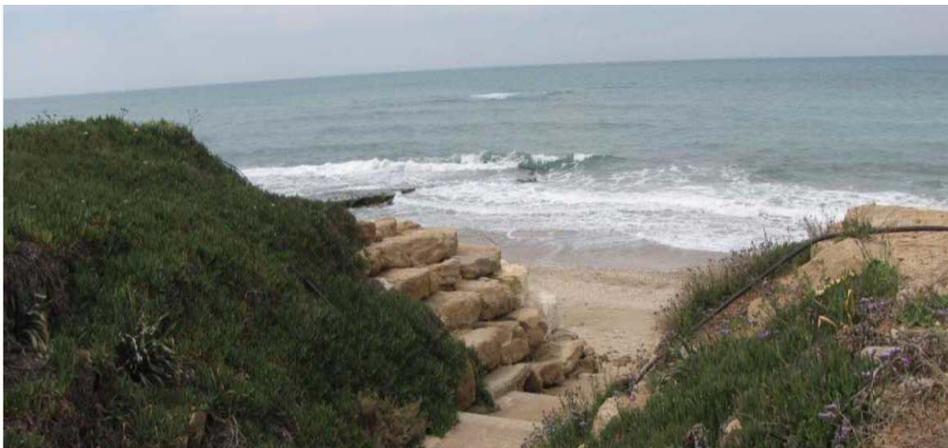
א. הביקורת מצאה כי לא נשתלה צמחיה בפרויקט, הצמחיה המוצגת בתצלום שמתחת לכיתוב, היא הדגם הרצוי אך לא המצוי בקטע המדובר.

מנהל האגף מסר "הדבר באחריות אגף שפ"ע. על פי נוהל אחזקת מצוקים". לדעת הביקורת נדרשת סמכות מקצועית של מתכנן נוף.

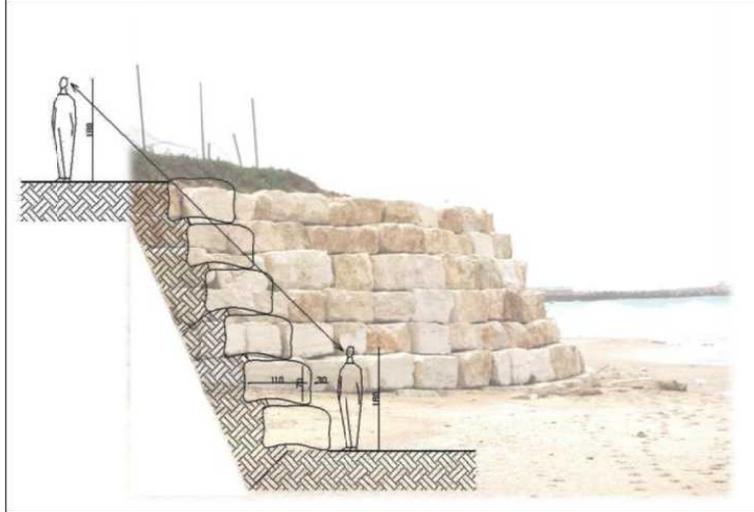
- א. הביקורת מצאה שצורת וזווית השיפוע של המסלעות החדשות לא מאפשרת שדה ראייה ושקיפות אל הנוף. שדה הראייה של המתבונן בקצה המסלעה נשבר והעומד למעלה מבטו פוגש את המסלעה ואינו יכול להביט אל הים.
- ב. תרשים: מצב מצוי:

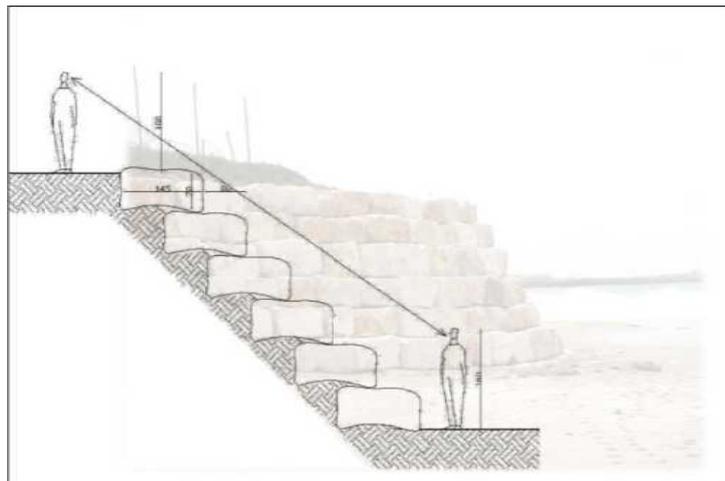
- ג. אופן הביצוע גרם לכך שקו הראייה בין העומד למרגלות המסלעה לבין העומד בראשו ניקטע עקב הזווית התלולה שעל פיה נבנתה המסלעה.
- ד. תרשים מצב רצוי מבחינת זווית ושיפוע:

לדעת הביקורת נדרשת סמכות מקצועית של מתכנן נוף שלא הועסק בפרויקט זה.
