סקר מזרקות ובריכות דגי זהב בתל-אביב-יפו

מהדורה 1, פברואר 2016

עבודת סקר זו הוזמנה על ידי מחלקת השימור בעיריית תל אביב. דקל גודוביץ הוא אדריכל, מתכנן ומשמר מבנים, ועורך תיקי תיעוד.

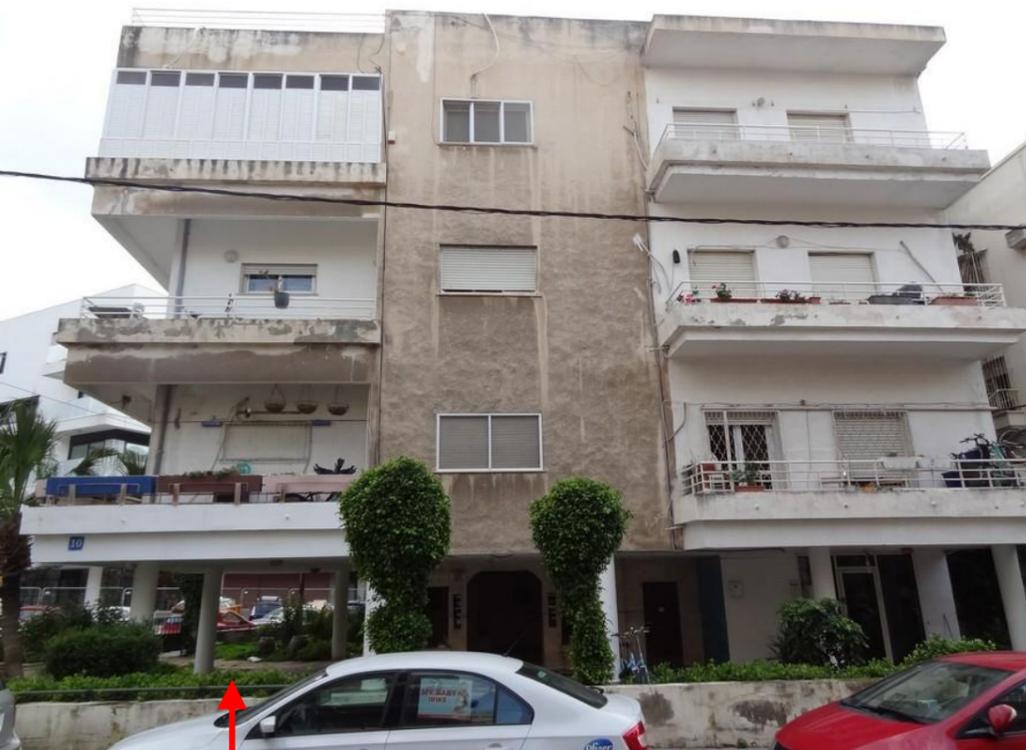
תצלום הבית מהרחוב

מצב הבריכה: המזרקה מולאה ורוצפה באבנים משתלבות וחונות עליה מכוניות, הבריכה מולאה בחול.

הנחיות שימור: בשלב א' - מומלץ לפעול למניעת חנית מכוניות על המזרקה. בשלב ב' של שימור הבניין - להשמיש את המזרקה והבריכה כבריכות דגים.

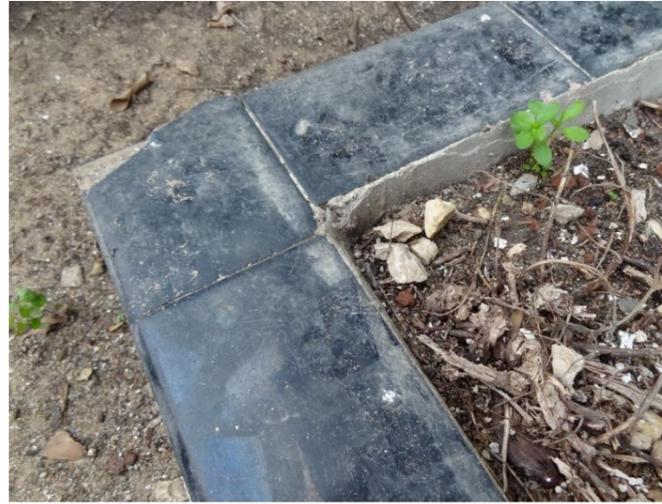
פרט בריכה
ריבועית- פינה
עם קופינג

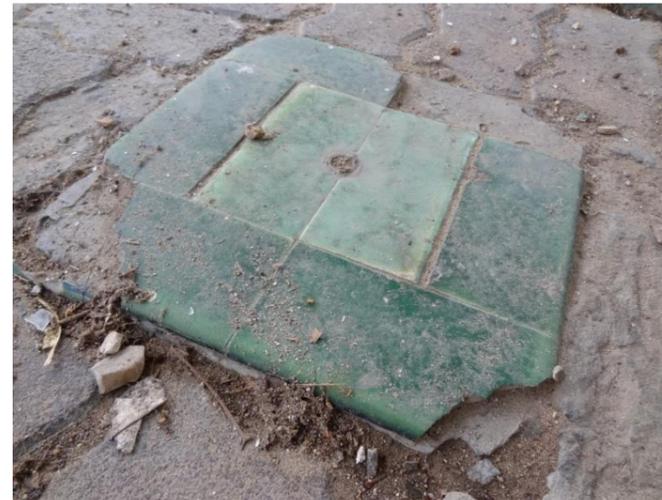
פרט מזרקה
מלבנית- עמוד
מרכזי עם צינור מים

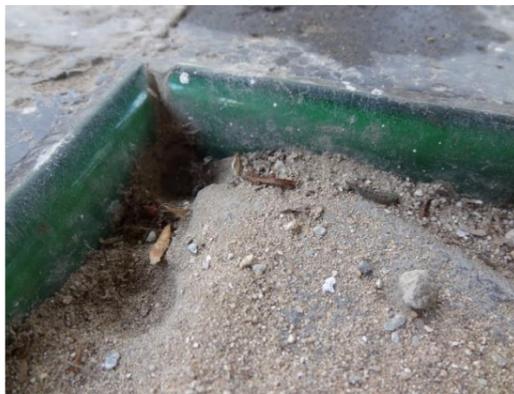
פרט מזרקה מלבנית- פינת המזרקה
בה נראה חיפוי הפנים הירוק

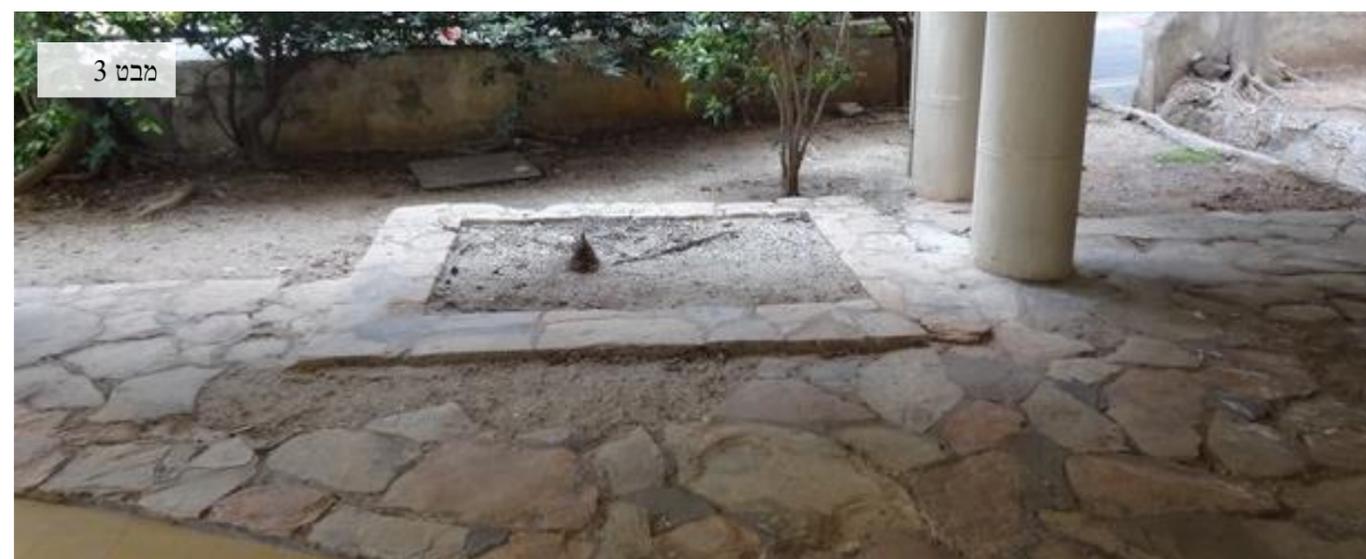
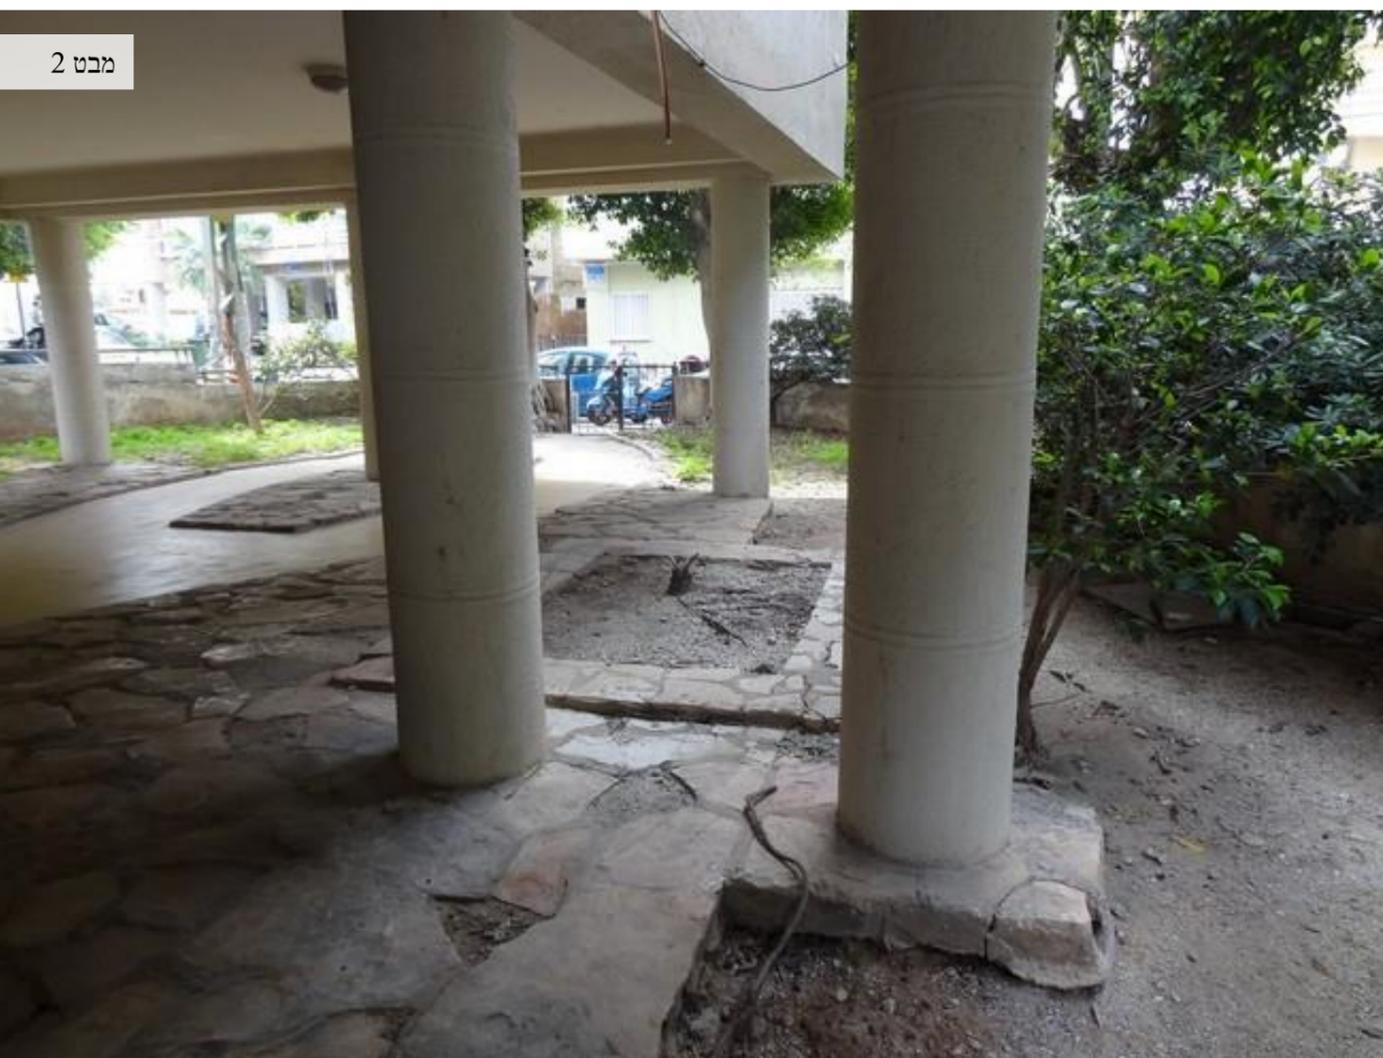
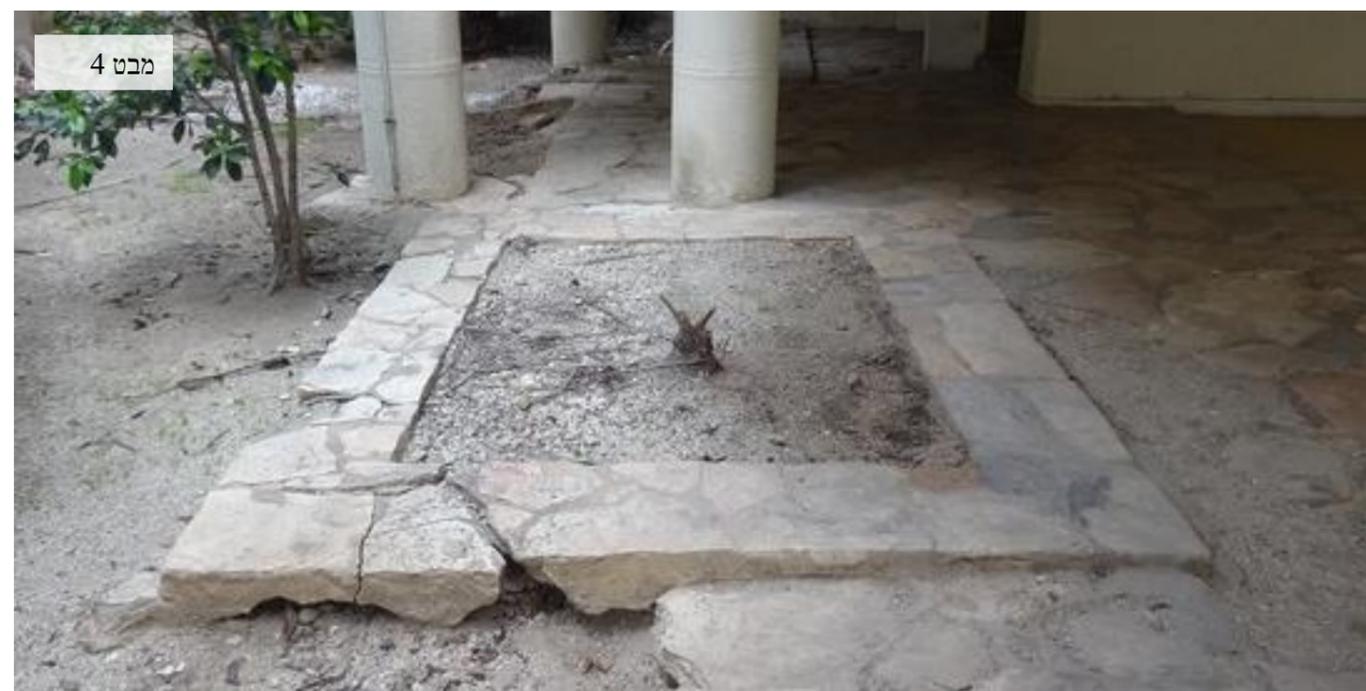
מצב הבריכה: המזרקה משמשת כאדנית, מלאה באדמה גננית וצמחיה.

פרטים כלליים וייחודיים בבריכה: מהחלק המוגבה בולט צינור ניקוז מברזל ששימש לריקון מי הבריכה.

הנחיות שימור: להשמיש את הבריכה כבריכת דגים.

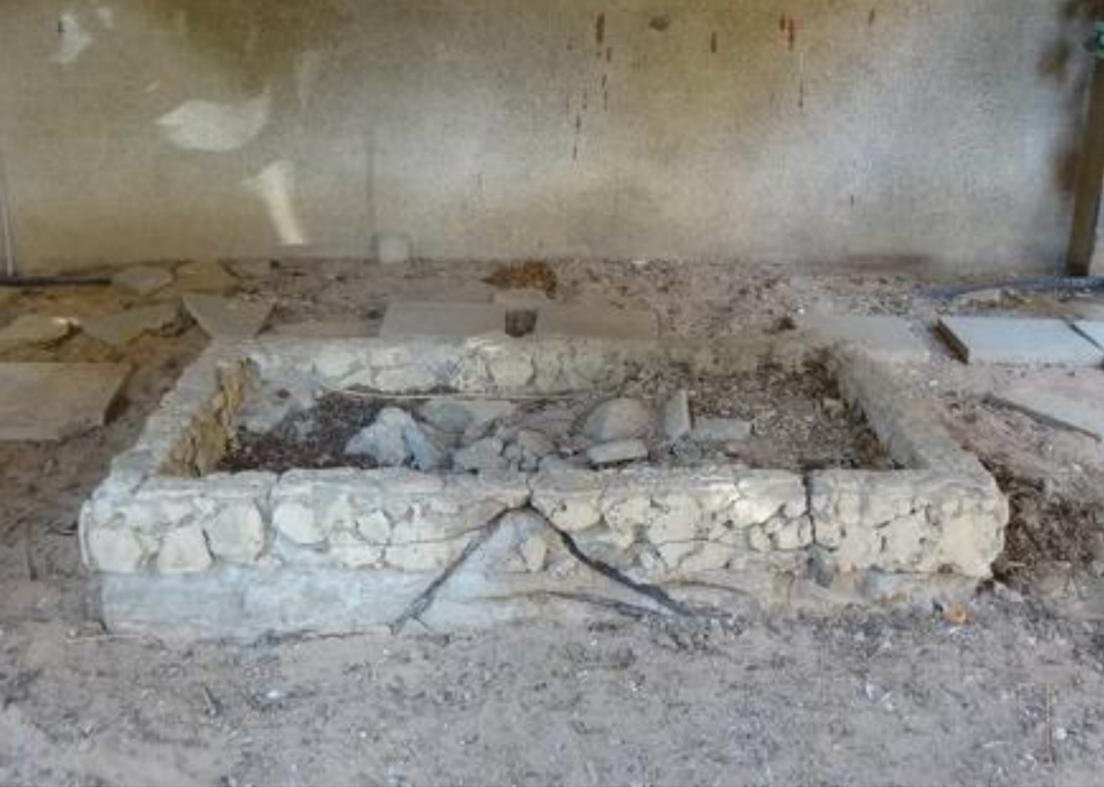
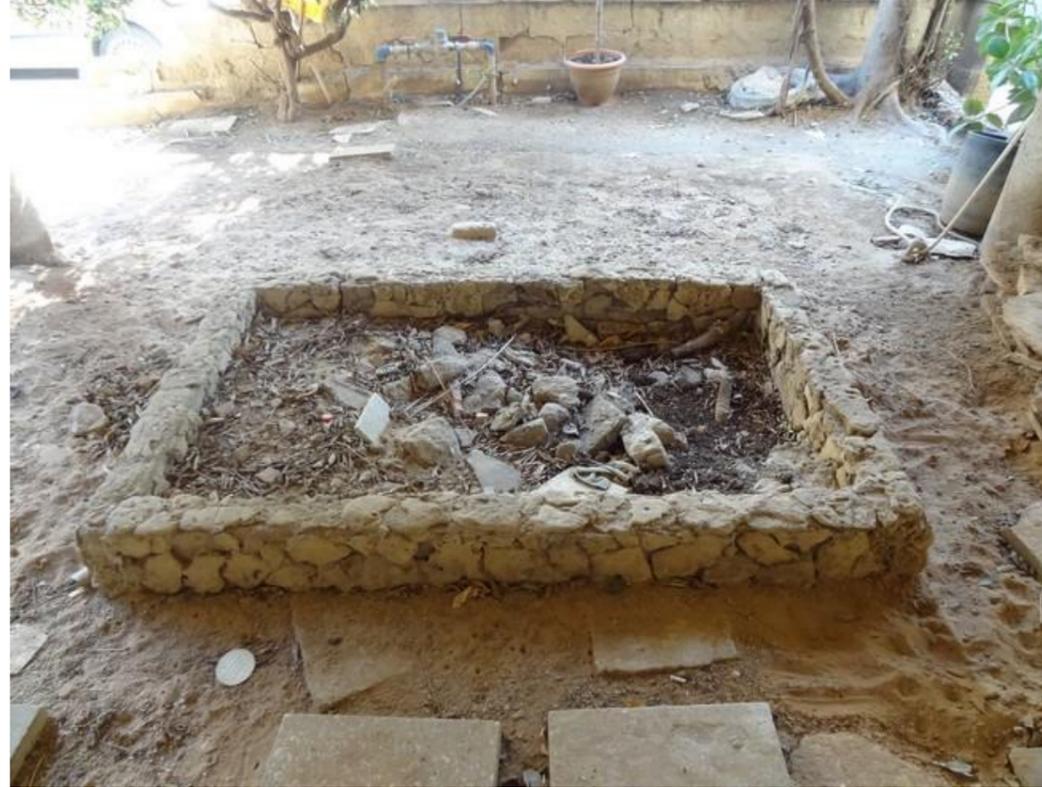
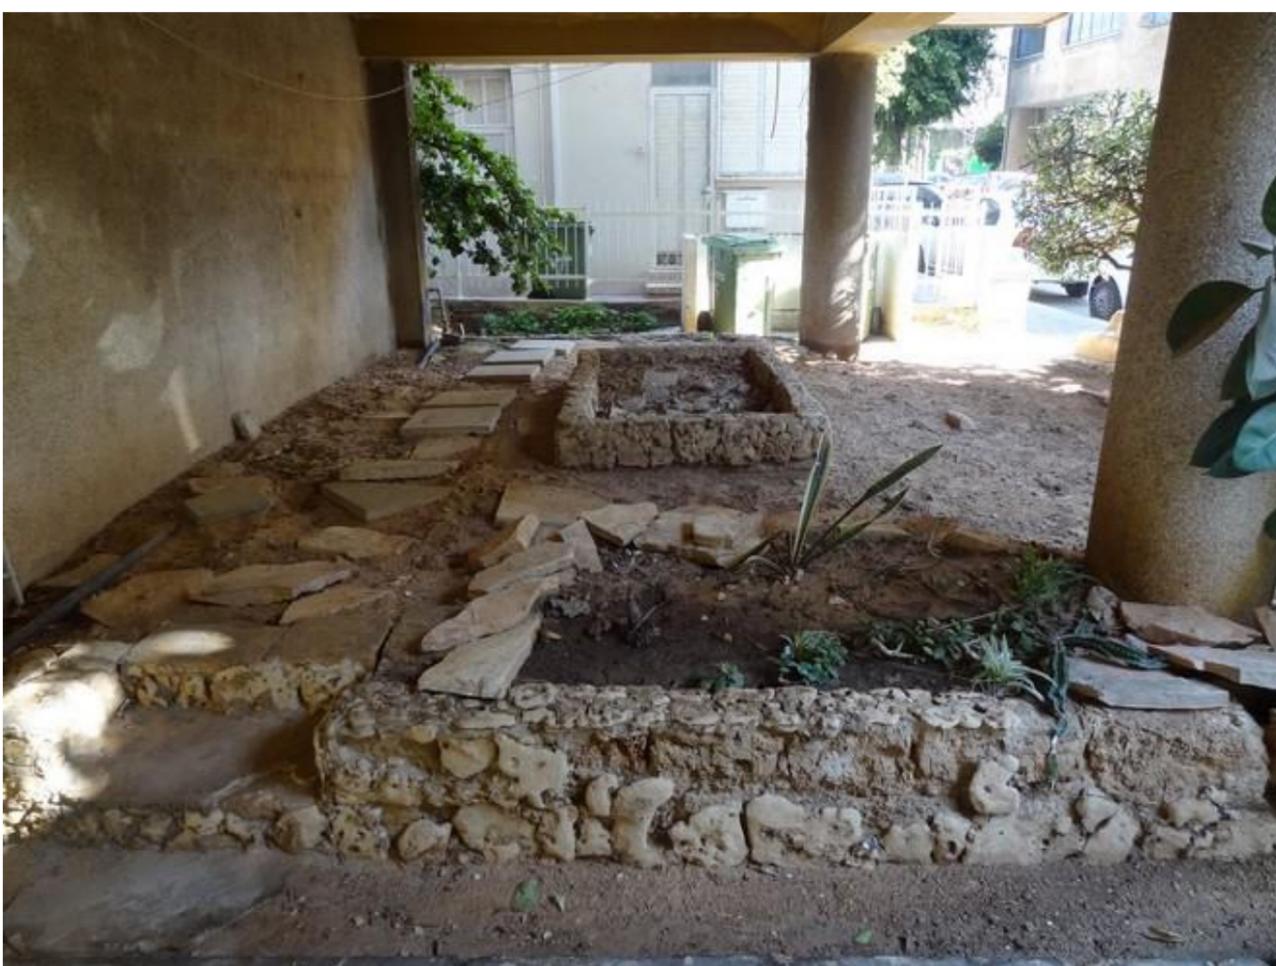
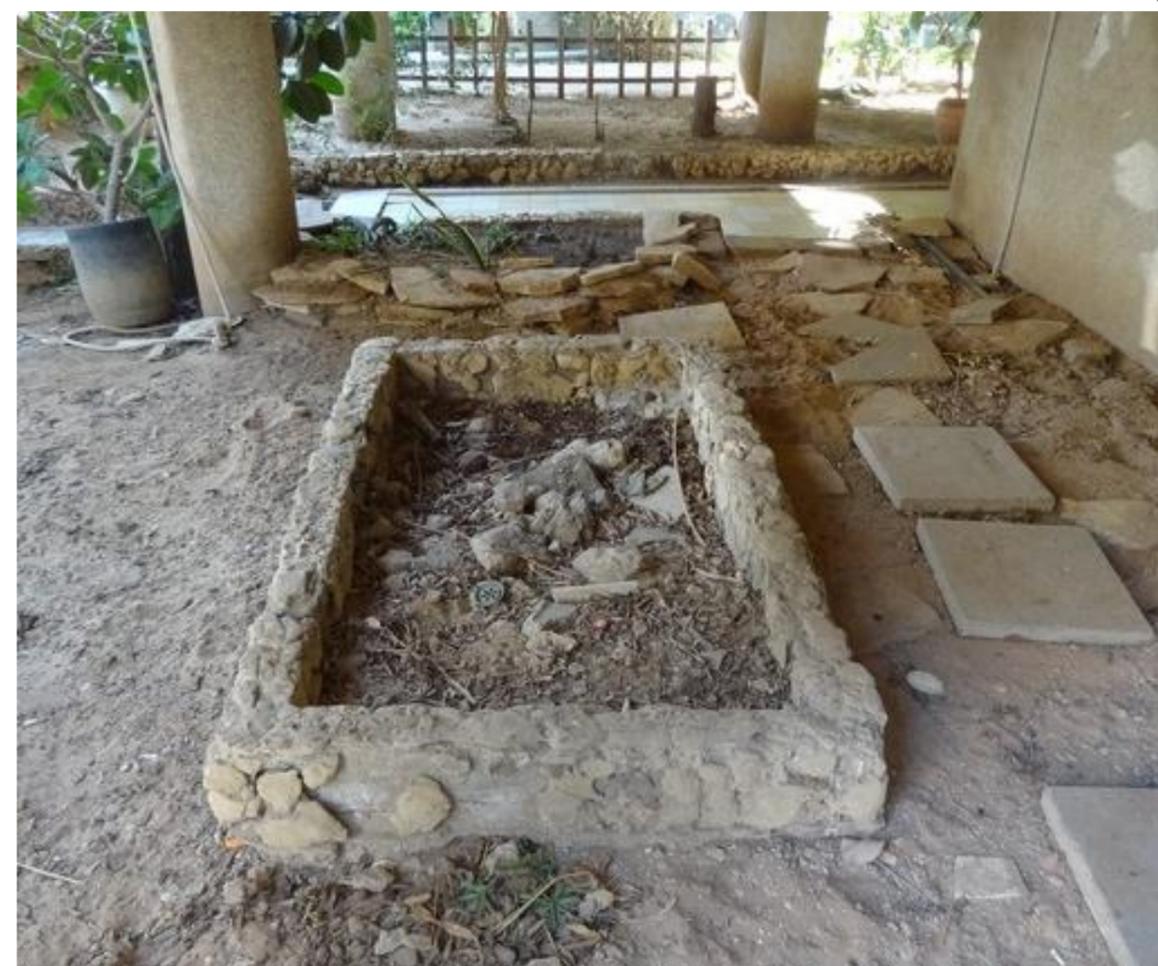
טיח. מצב הבריכה: הבריכה נשמרה, אבל מוזנחת וללא שימוש.

ומוגבהת מהגינה שסביבה. זו בריכה פרטית בבית פרטי ומכאן מיקומה דווקא בחזית האחורית באופן חריג למקובל. צורת הבריכה ייחודית ולא נמצאה כדוגמתה. גם גודלה של הבריכה וגובהה מרשימים והם מהגדולים ביותר שנסקרו. בשל בעיות גישה לחצר המגודרת התיעוד חסר.

הנחיות שימור: בשל מיקומה האחורי של הבריכה סביר להניח שיהיה

קשה לשמר את בריכה. עם זאת, מומלץ לבדק אופציות לשמרה בחצר האחורית ולהשמישה כבריכת דגים.

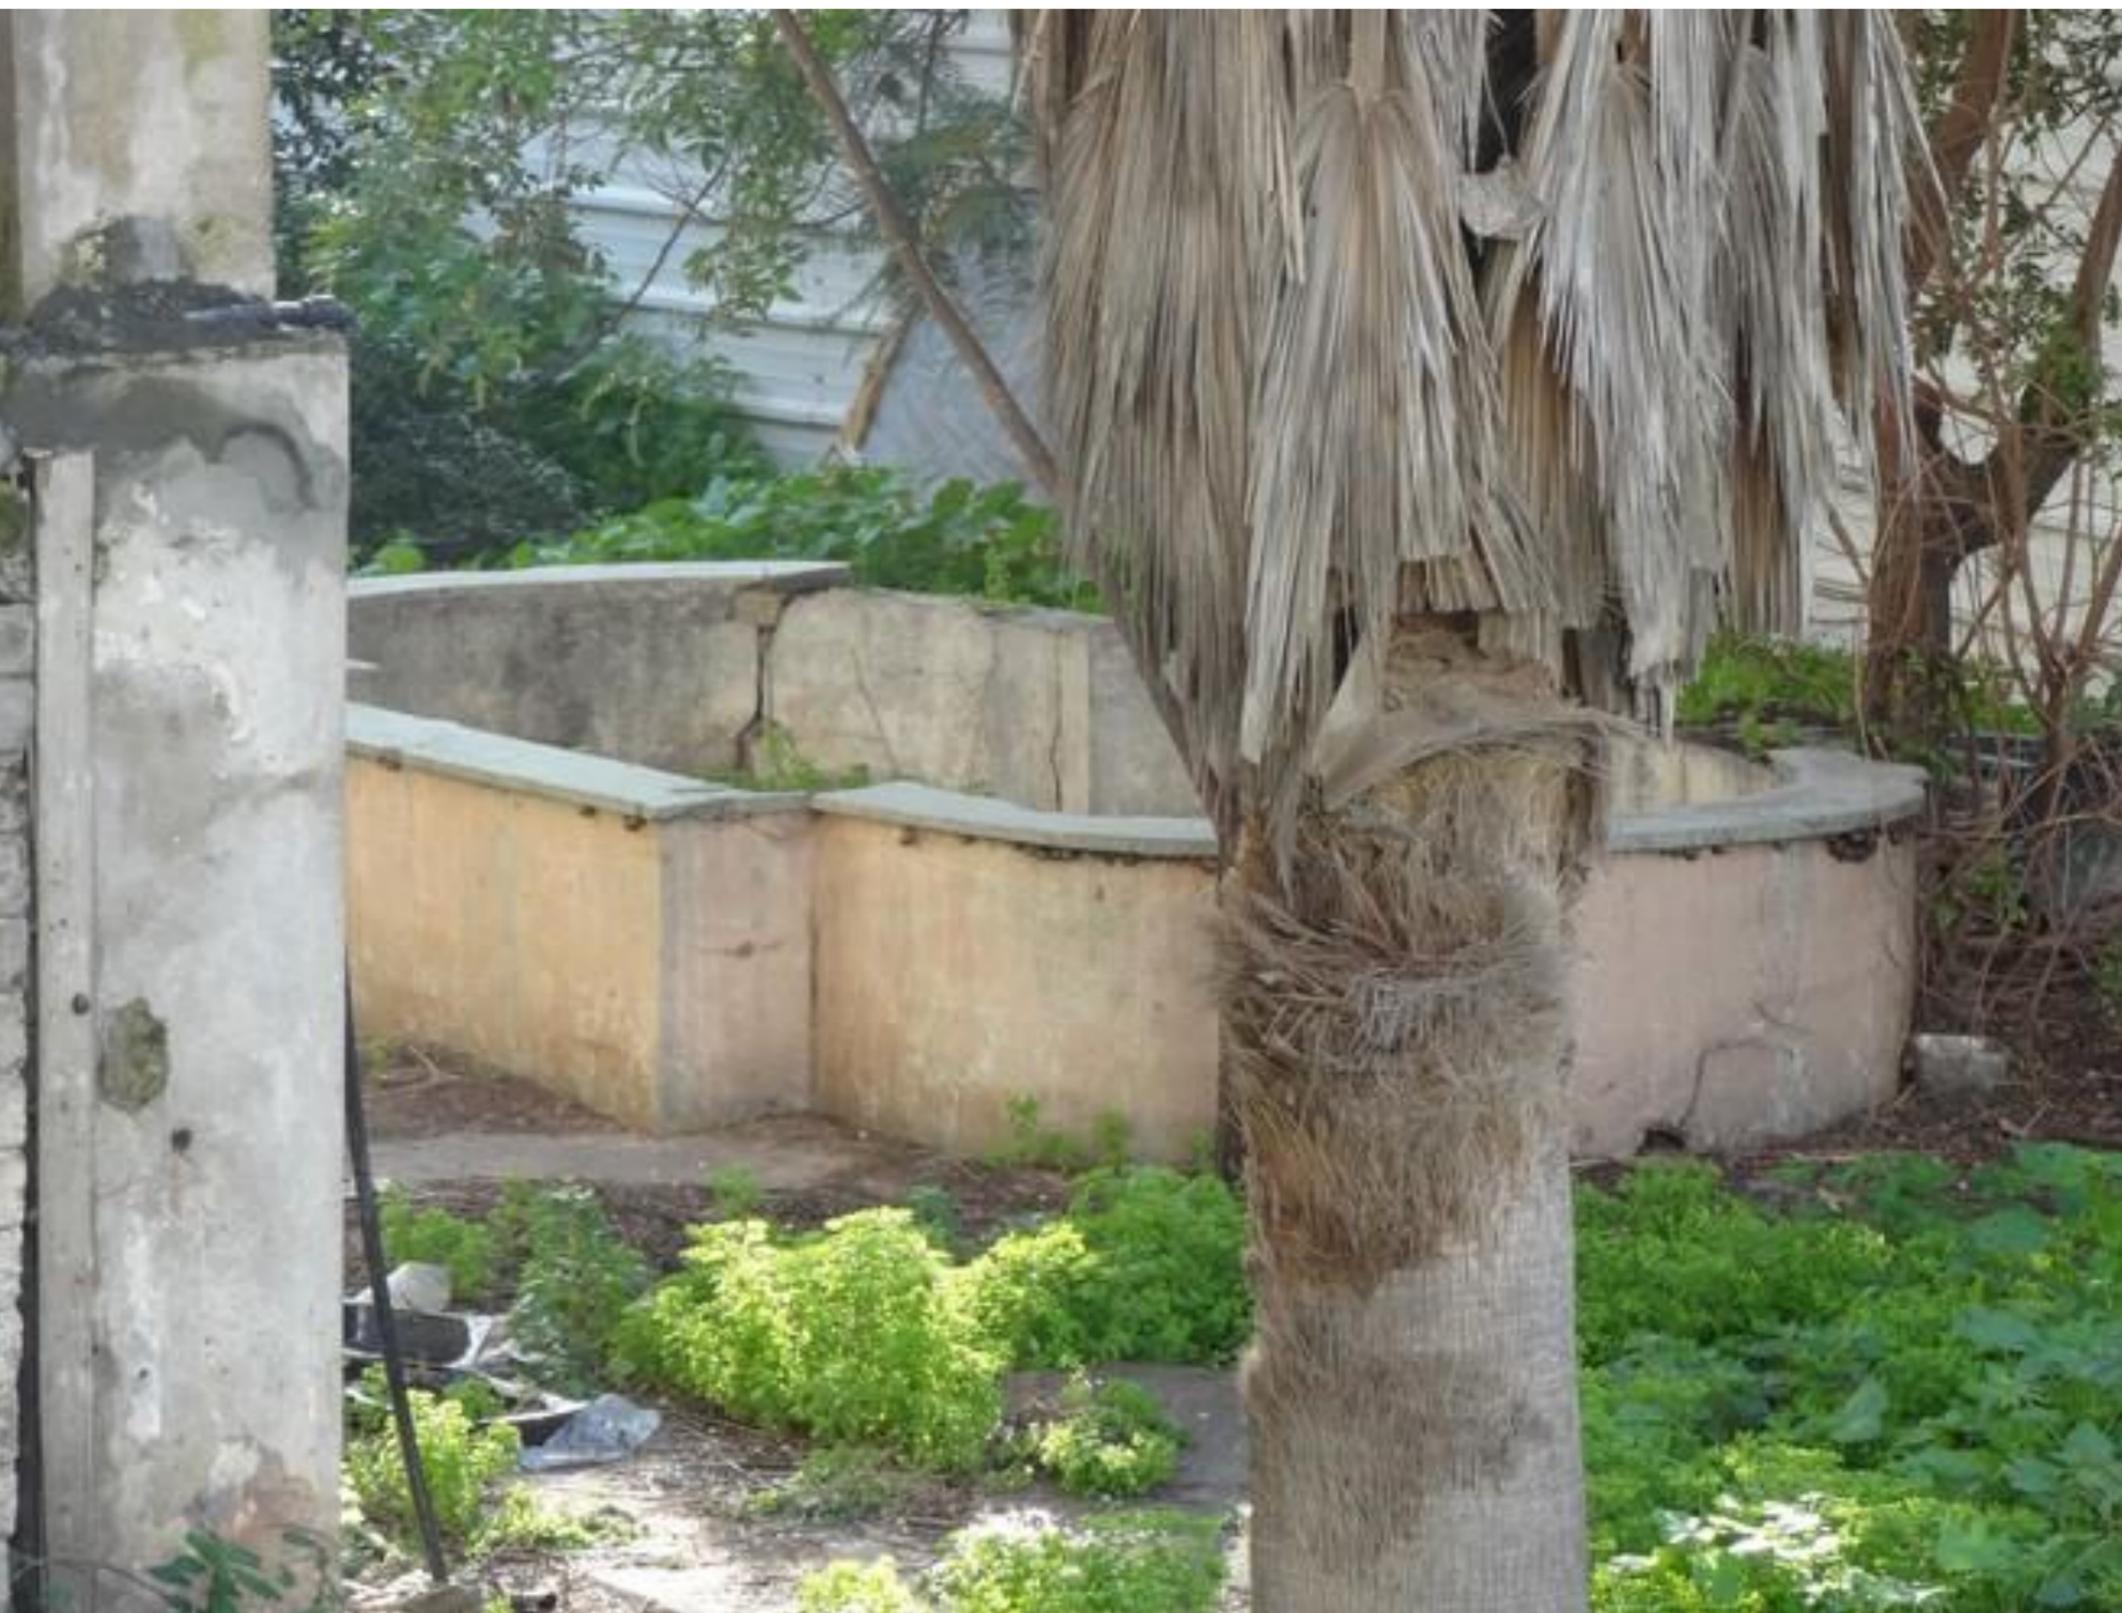
בית ביאליק, רחוב ביאליק 22

מצב הבריכה: עברה שימור ופעילה, אך ללא דגים וללא צמחית מים ולכן

נראית כבריכת שחיה קטנה.

הבריכה עצמה אינה מקושטת או מיוחדת כמו הבית.

הנחיות שימור: מומלץ להחזיר לבריכה את דגי הזהב וצמחית מים.

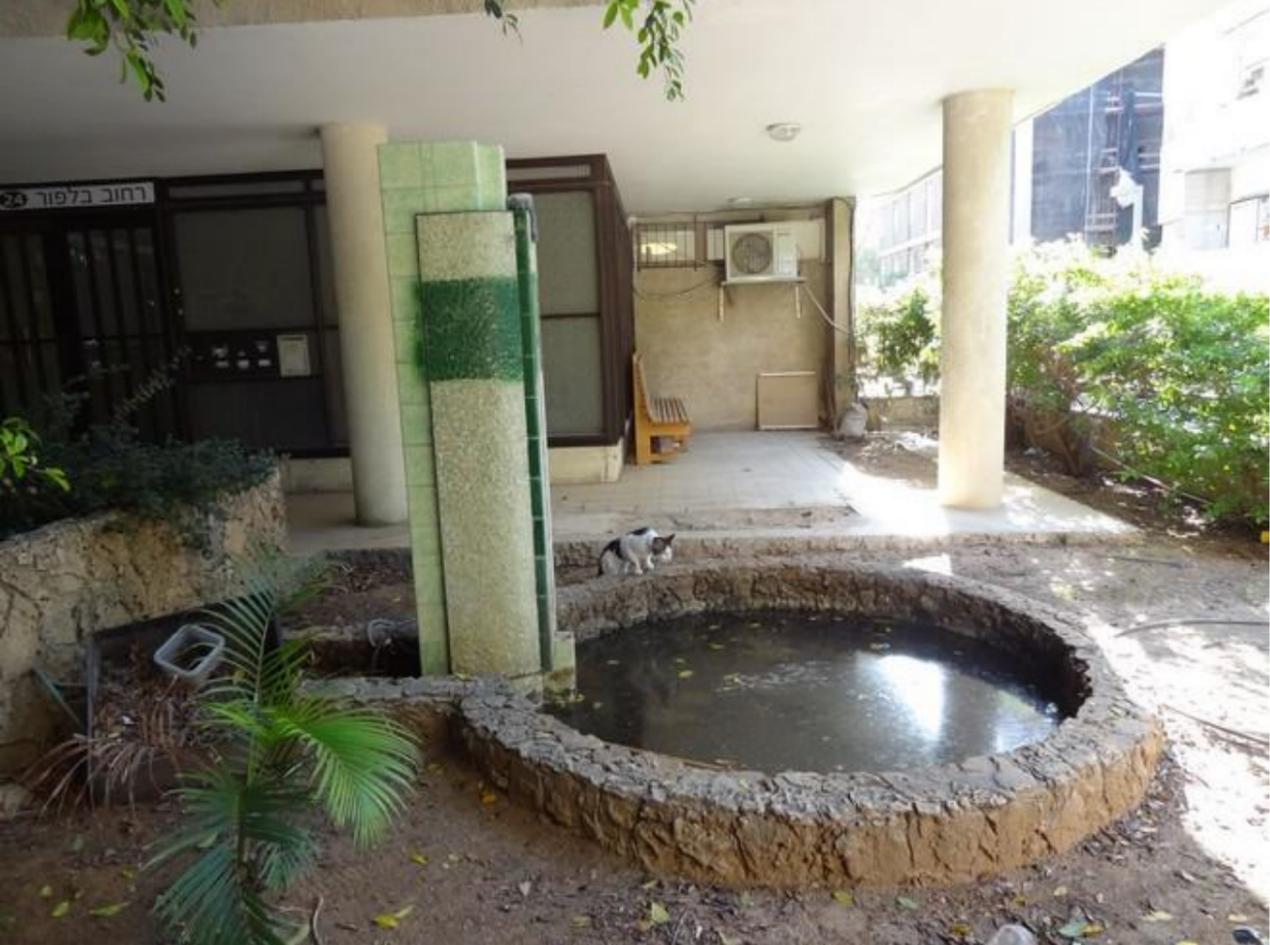
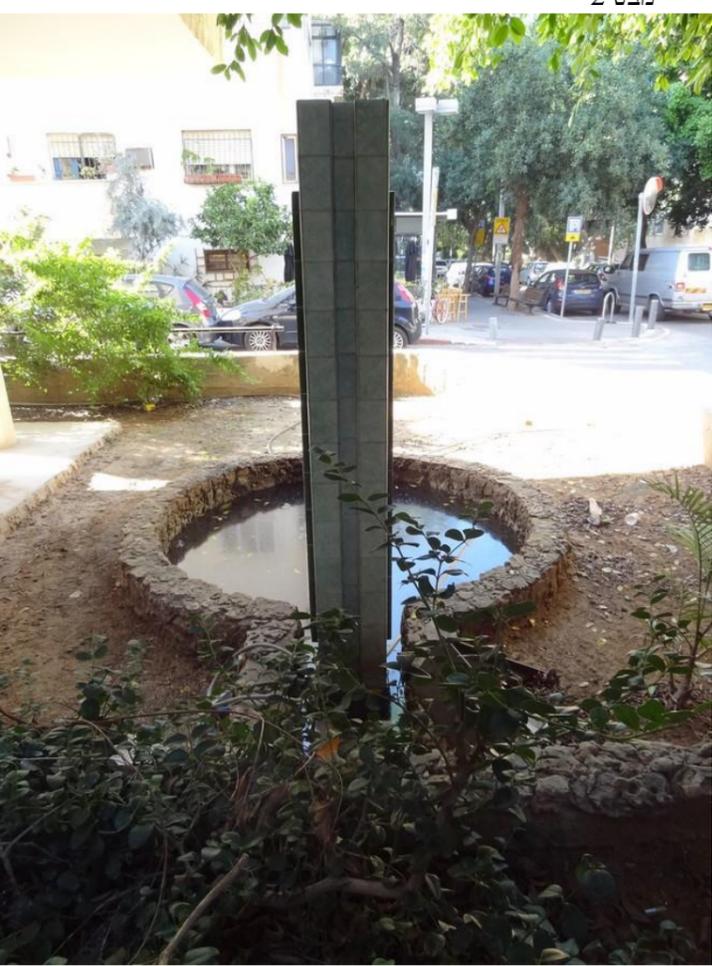
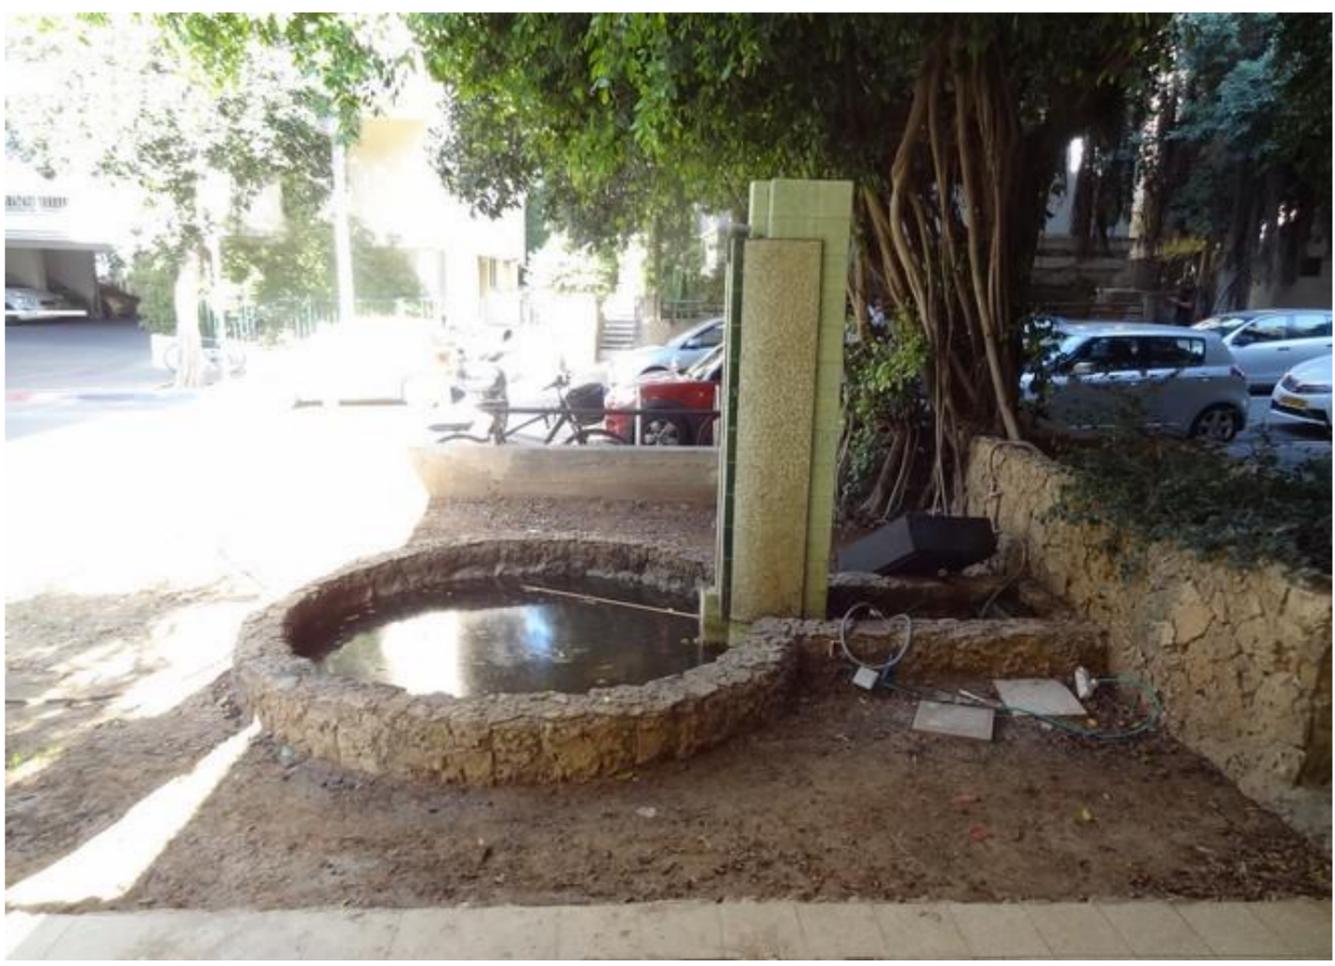
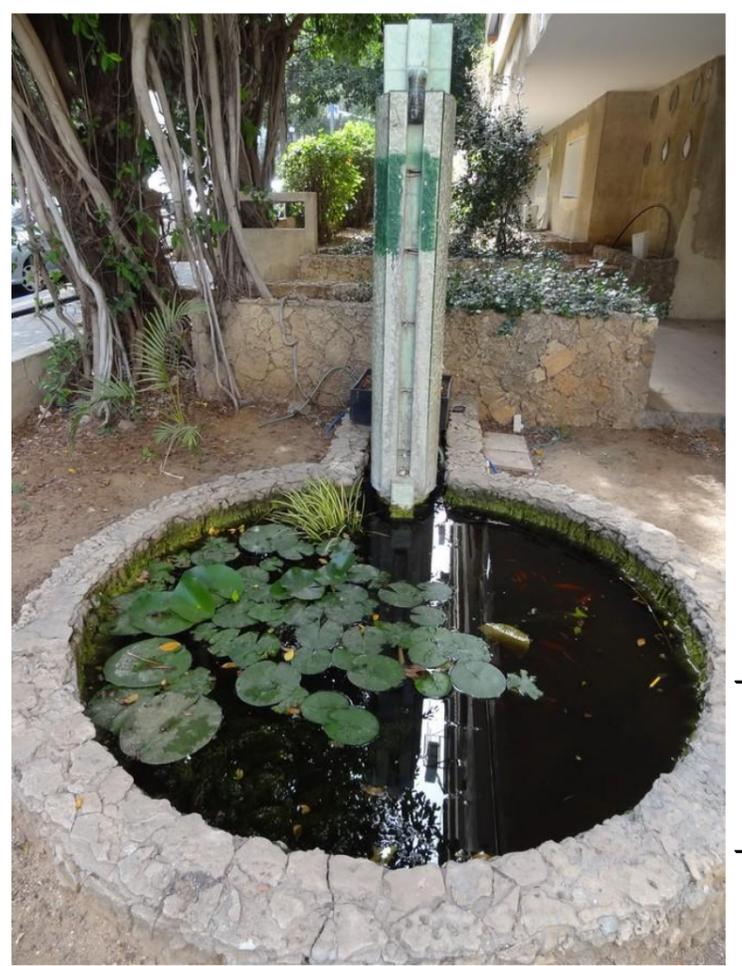
מצב הבריכה: המזרקה משמשת כבריכת דגים פעילה עם צמחית מים ומזרקה פועלת.

צמחיית מים. יש לציין שבביקורת שניה שנעשתה בבריכה מצבה היה עזוב, ללא צמחית

מים וללא דגי זהב- ולכן ממולץ לשמר על נכס זה שזכה להשתמר במצבו המקורי והוא

הנחיות שימור: לדאג לתחזוקה שוטפת של הבריכה כבריכת דגים.

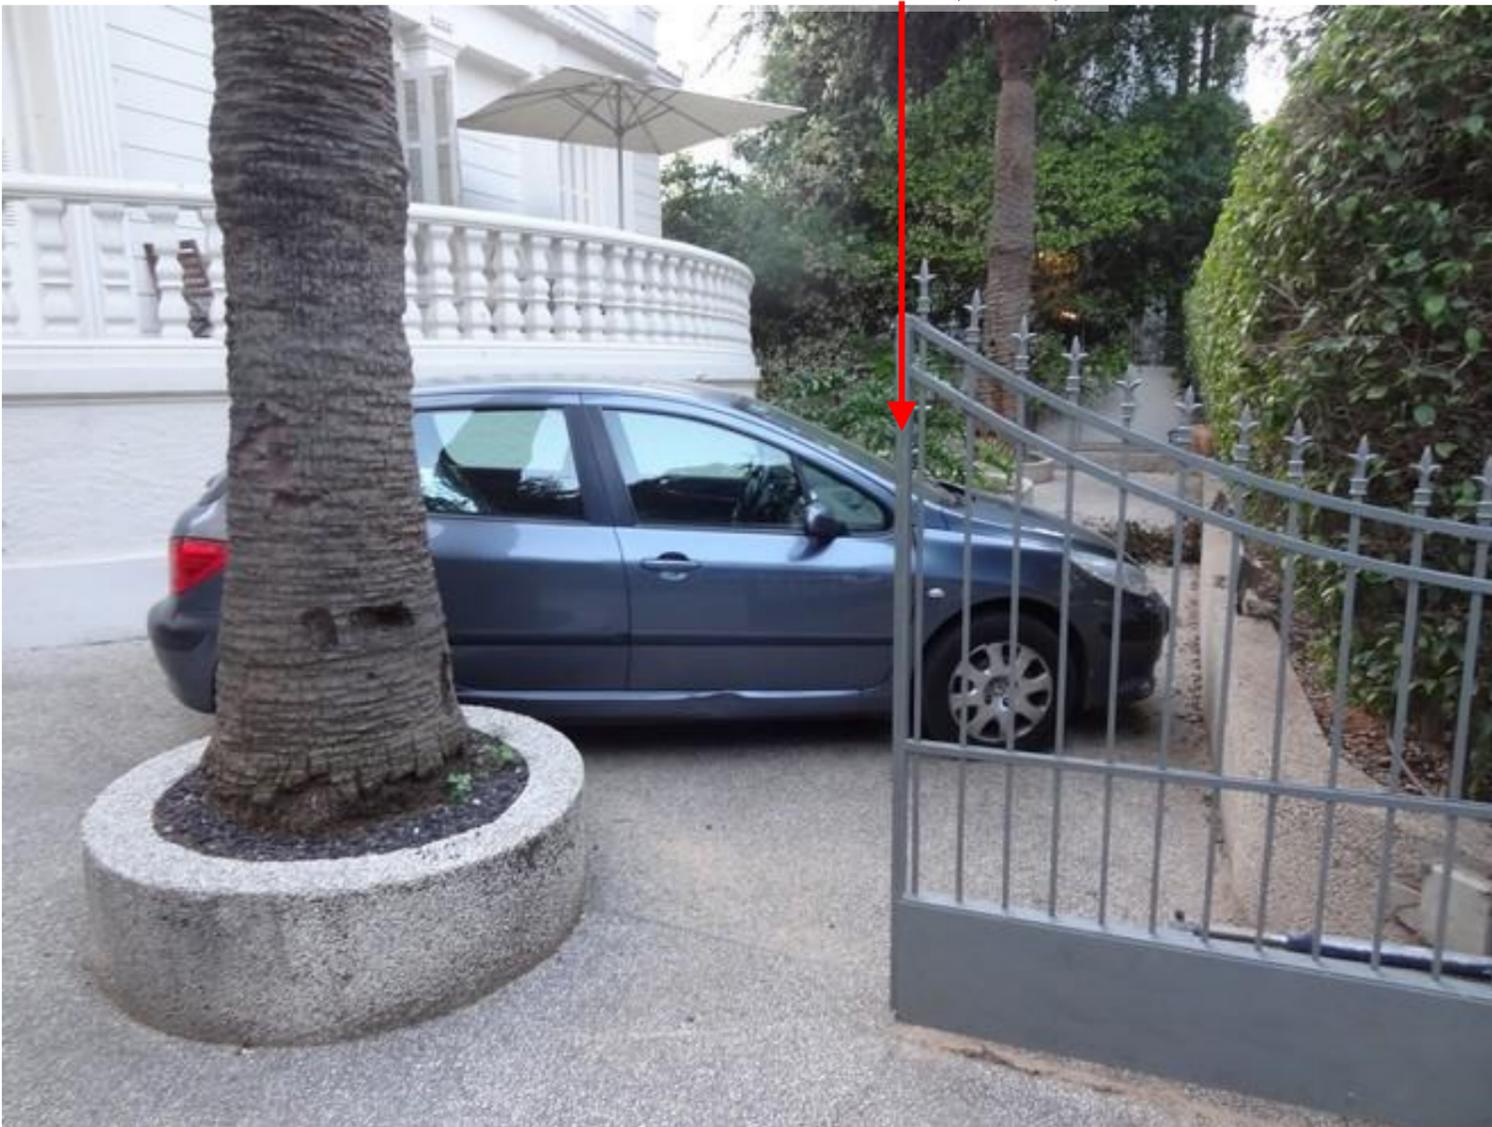
מיקום המזרקה ביחס לכניסה

תאור הבריכה: בריכה אליפטית מאורכת ומזרקה קומות עגולה וקטנה עליה.

חומרי בניה: בריכה: חיפוי גרנוליט חדש על בריכה מטייחת כנראה.

מזרקה: שיש לבן.

מצב הבריכה: הבריכה משמשת כאדנית, המזרקה לא עובדת.

פרטים כלליים וייחודיים בבריכה: הבניין עבר שיפוץ במסגרתו חופתה

הבריכה בגרנוליט והמזרקה אינה עובדת. מכל אלה, קשה בכלל לדעת

האם המזרקה מקורית או הונחה כתוספת מאוחרת בעת השיפוץ.

הנחיות שימור: לשמר הבריכה והמזרקה במסגרת תיק תיעוד שיבדק את מקוריותן.

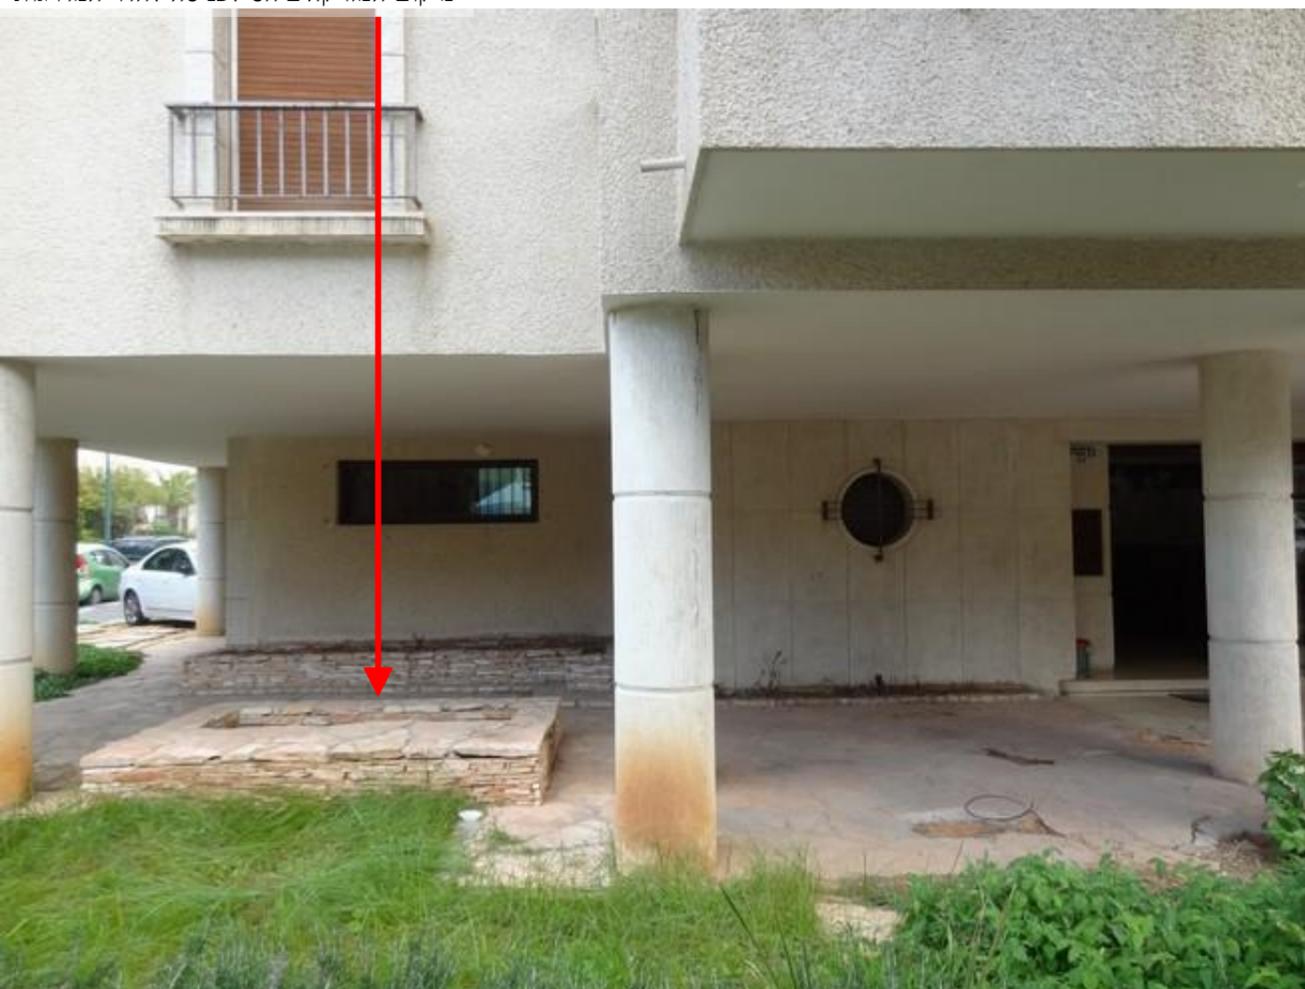
מיקום המזרקה ביחס לכניסה לחדר המדרגות

מיקום הבריקה: בקומת העמודים משמאל לכניסה לחדר המדרגות.

תאור הבריקה: בריקה מלבנית מוצבת במבואה מתחת לעמודים ומוגבהת מהריצוף.

חומרי בניה: גמר עליון (קופינג) – חיפוי שכבות אבן אדמדמה בניסור גס. גמר פנימי- טיח. גמר עליון (קופינג) - חיפוי אבן אדמדמה בסיתות גס.

מצב הבריקה: הבריקה שומרה אך אינה פעילה ומלאה בטוף.

פרטים כלליים וייחודיים בבריקה: ייחודה של הבריקה באבן ממנה היא עשויה המונחת בשכבות, וכן מכך שהבריקה עצמה אינה יושבת במרכז האבנים המסותתות, אלא באופן שאינו סימטרי ובכך מייצרת גם ספסל ישיבה רחב. ממול לבריקה

הנחיות שימור: להשמיש הבריקה כבריקת דגי זהב.

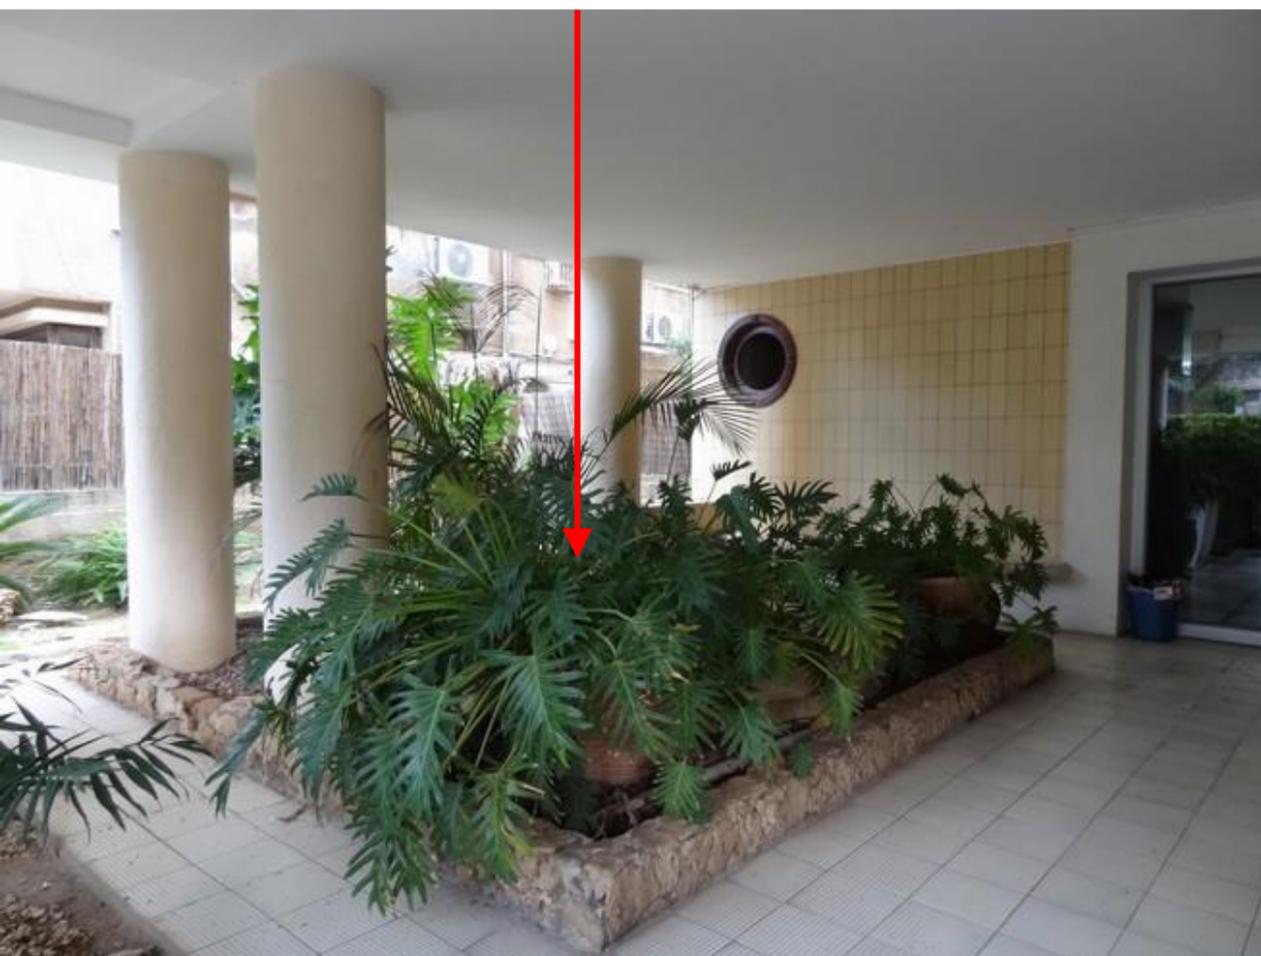
מיקום הבריכה ביחס לכניסה לחדר המדרגות

תאור הבריכה: בריכה עגולה מוגבהת מעט מהריצוף, ובמרכז עמוד מזרקה מרובע.

חומרי בניה: גמר עליון (קופינג) – יציקת טראצו לבנה. גמר חיצוני ופנימי – קרמיקה צהובה.

מצב הבריכה: הבריכה נשמרה יפה אך אינה פעילה ומשמשת כאדנית ולעציצים. עמוד המזרקה גם

הוא נשמר, אך אינו פעיל.

פרטים כלליים וייחודיים בבריכה: הבריכה חופתה בחומרי הגמר של המבואה (קרמיקה צהובה

לקירות, ויציקת טראצו לבנה לקופינג כמו לריצוף). הבריכה עגולה, בנויה מבטון ומוגבהת

מהמבואה, ובמרכז עמוד מרובע מחופה קרמיקה ששימש כמזרקה. קופינג העמוד מחופה מאבן

כורכר טבעית כשהצינור יוצא ממרכז חלקו העליון של העמוד. מדובר בבריכה ייחודית הכוללת

הנחיות שימור: להשמיש הבריכה כבריכת דגי זהב ומזרקה.

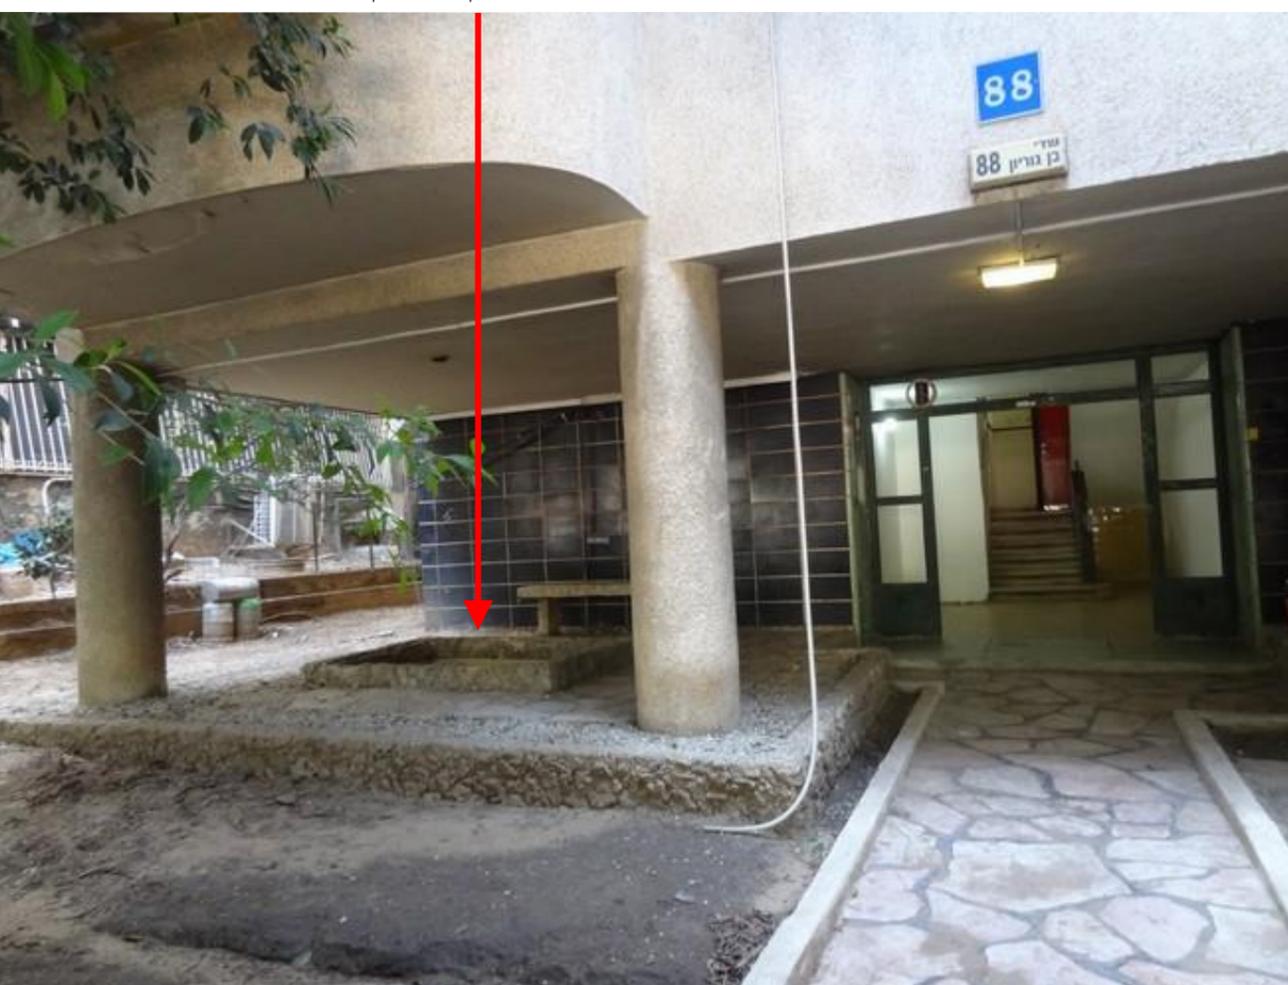
מיקום המזרקה ביחס לכניסה לחדר המדרגות

תאור הבריכה: בריכה מלבנית מוצבת על במה בגינה מתחת לעמודים ומוגבהת מהריצוף שסביבה.

חומרי בניה: בנויה מבטון. גמר חיפוי אבני כורכר. גמר פנימי-קרמיקה צהובה. גמר עליון

מצב הבריכה: הבריכה שמורה באופן יחסי, וניתן עדיין לראות את חומרי הבניה והגמר וגם הבמה עליה היא

מוצבת נשמרה. עם זאת, היא מלאה בשאריות בניה ומונחות בה מרצפות בטון, כך שלא ניתן היה למדוד את

עומקה.

הנחיות שימור: להוציא את שאריות חומרי הבניה מהבריכה, ולבדק האם היה גם עמוד מזרקה,

ולהשמיש הבריכה כבריכת דגי זהב.
