סקר מזרקות ובריכות דגי זהב בתל-אביב-יפו

מהדורה 1, פברואר 2016

עבודת סקר זו הוזמנה על ידי מחלקת השימור בעיריית תל אביב. דקל גודוביץ הוא אדריכל, מתכנן ומשמר מבנים, ועורך תיקי תיעוד.

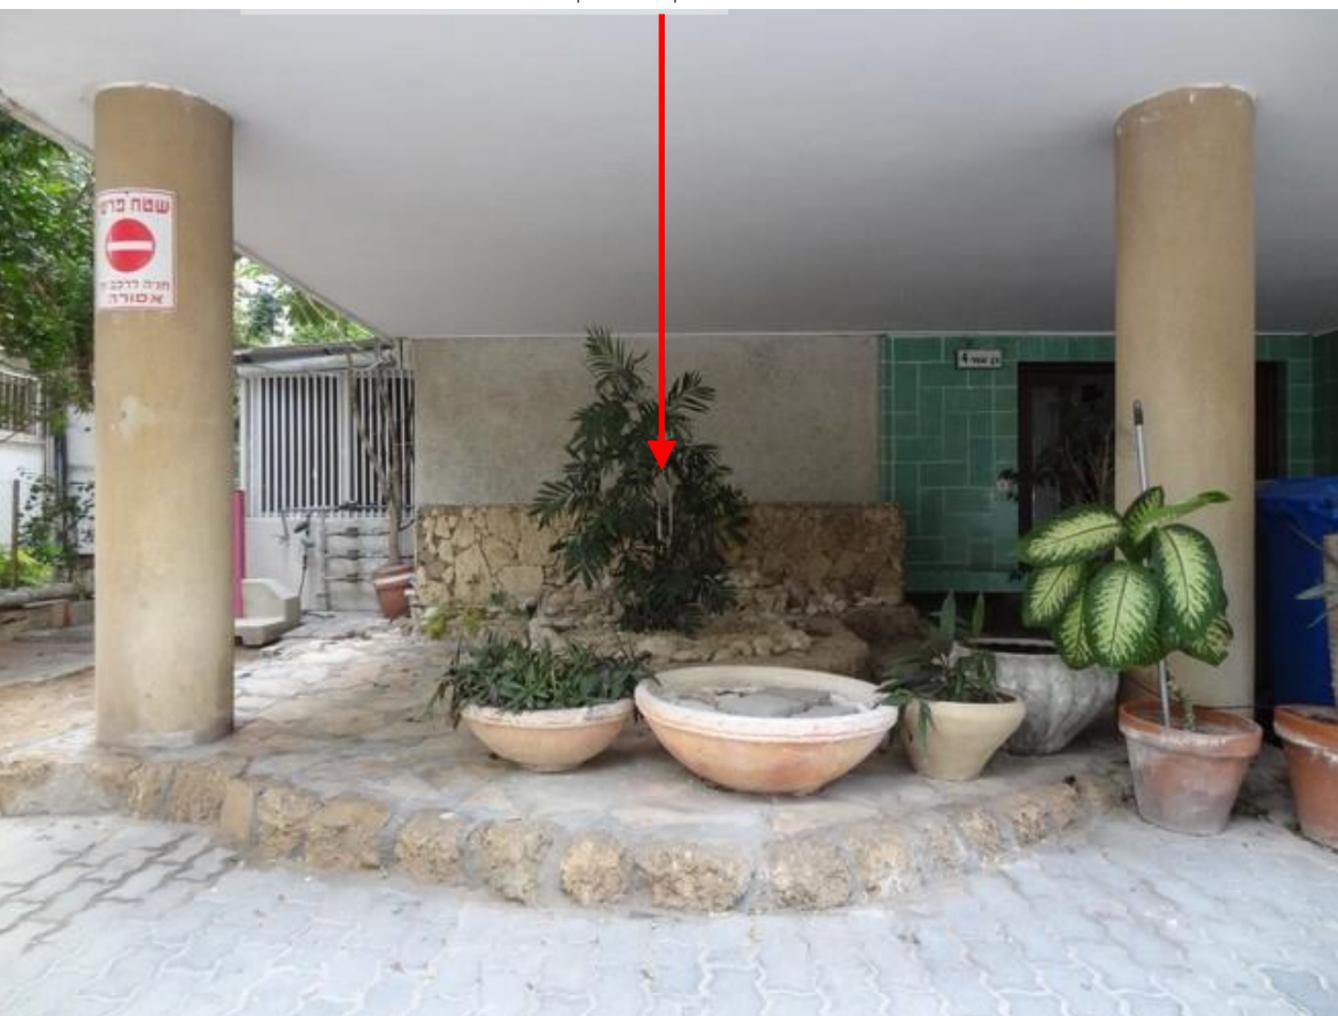
מיקום המזרקה ביחס לכניסה לחדר המדרגות

תאור הבריכה: בריכה מלבנית מוצבת על במה בגינה מתחת לעמודים ומוגבהת מהריצוף שסביבה. בגב הבריכה יש ככל הנראה מפל מים על גבי אבני כורכר. חומרי בניה: בנויה מאבני כורכר. גמר חיצוני – אבני כורכר כלפי הרחוב, וקרמיקה לבנה כלפי הבניין בגב המזרקה. מצב הבריכה: הבריכה שמורה באופן יחסי, וניתן עדיין לראות את חומרי הבניה והגמר וגם הבמה עליה היא מוצבת נשמרה. עם זאת, המקום משמש לחניה והבריכה בסכנת הריסה לטובת החניה. הבריכה עצמה מולאה באדמה והמזרקה אינה פעילה. ספסל: בצמוד לבריכה ספל בנוי מחופה קרמיקה בטורקיז וחום כדוגמת קיר הכניסה לחדר המדרגות.

פרטים כלליים וייחודיים בבריכה: הבריכה מלבנית עם גמר מעוגל כלפי הרחוב, בנויה מאבני כורכר ומוגבהת על במה. זוהי אחת הבריכות הייחודיות שנמצאו היות והיא גדולה מאוד, כוללת מפל מים, עשויה מאבני כורכר, וכוללת קיר משלה שאינו צמוד לקיר המבנה.

הנחיות שימור: להגן על הבריכה מהחניה שלצידה, ולהשמישה כבריכת דגי זהב ומפל.

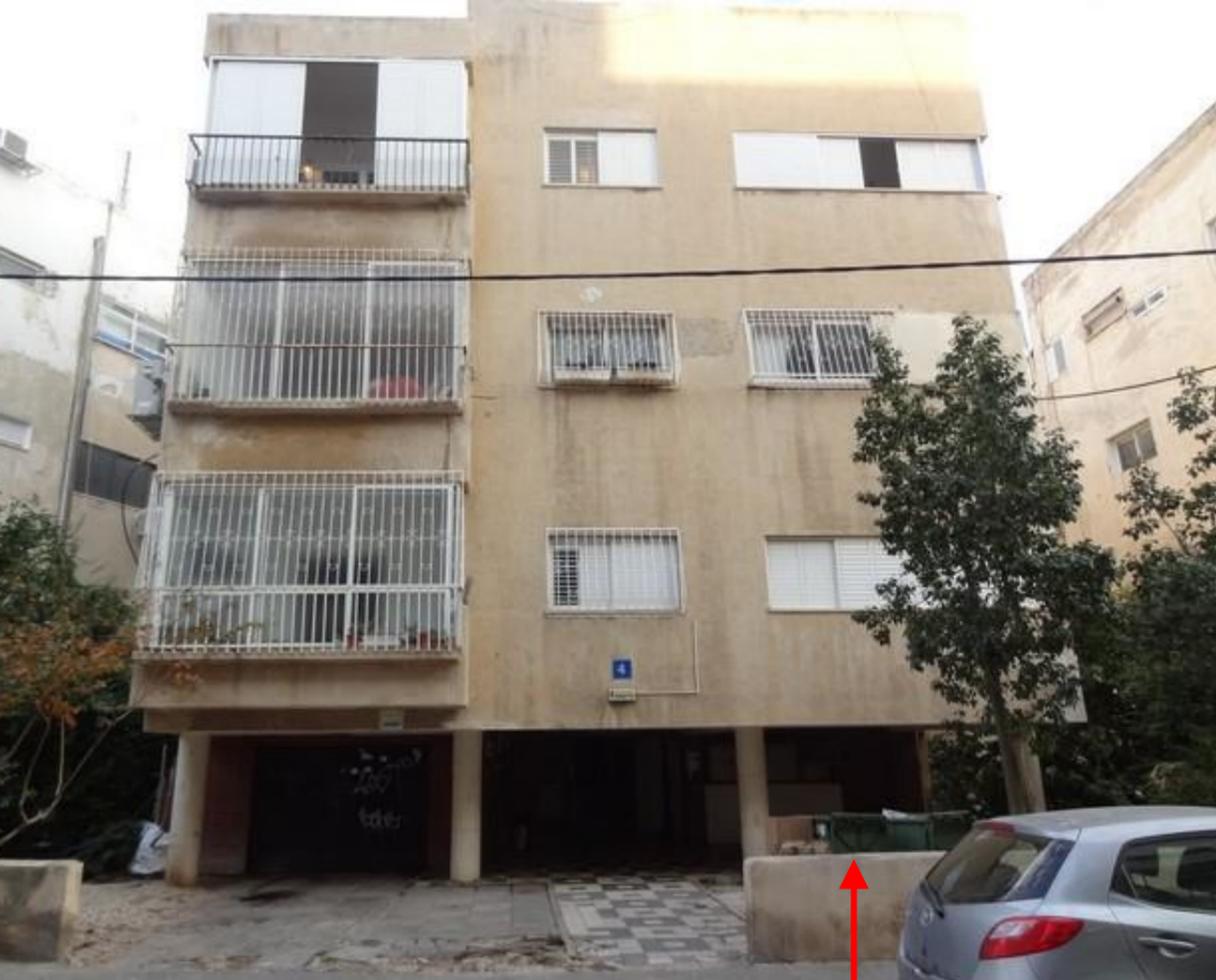
מצב הבריקה: הבריקה שמורה באופן יחסי, וניתן עדיין לראות

את חומרי הבניה והגמר, וכן את עומקה, ופתחי כניסת המים

והיציאה. הבריקה אינה פעילה.

הנחיות שימור: להגן על הבריקה, ולהשמישה כבריכת דגי זהב.

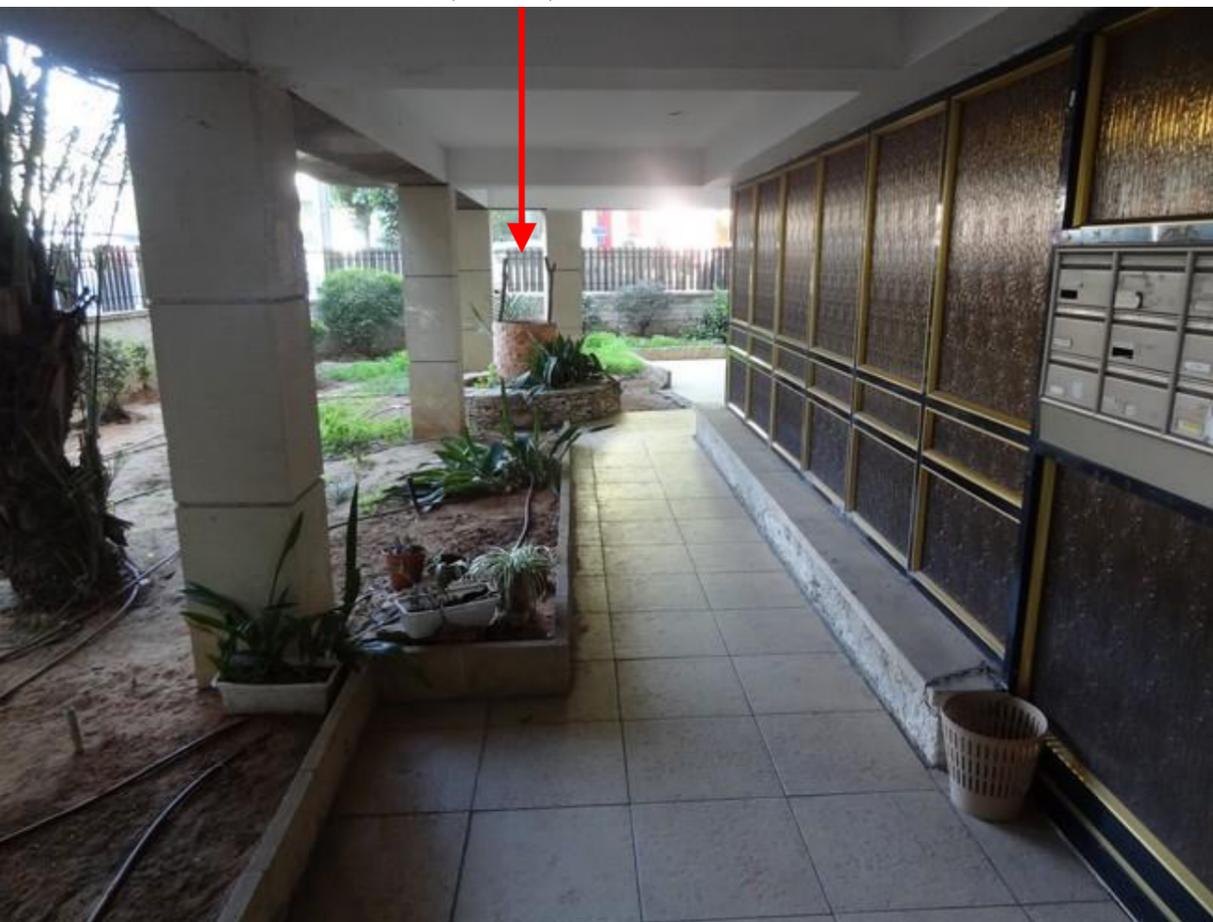
פרט חיפוי אבן

מצב הבריכה: הבריכה מלאה באדמה ומשמשת כאדנית עליה הוצב כד גדול המדמה את

הבריכה לבאר.

הנחיות שימור: להשמישה כבריכת דגי זהב.

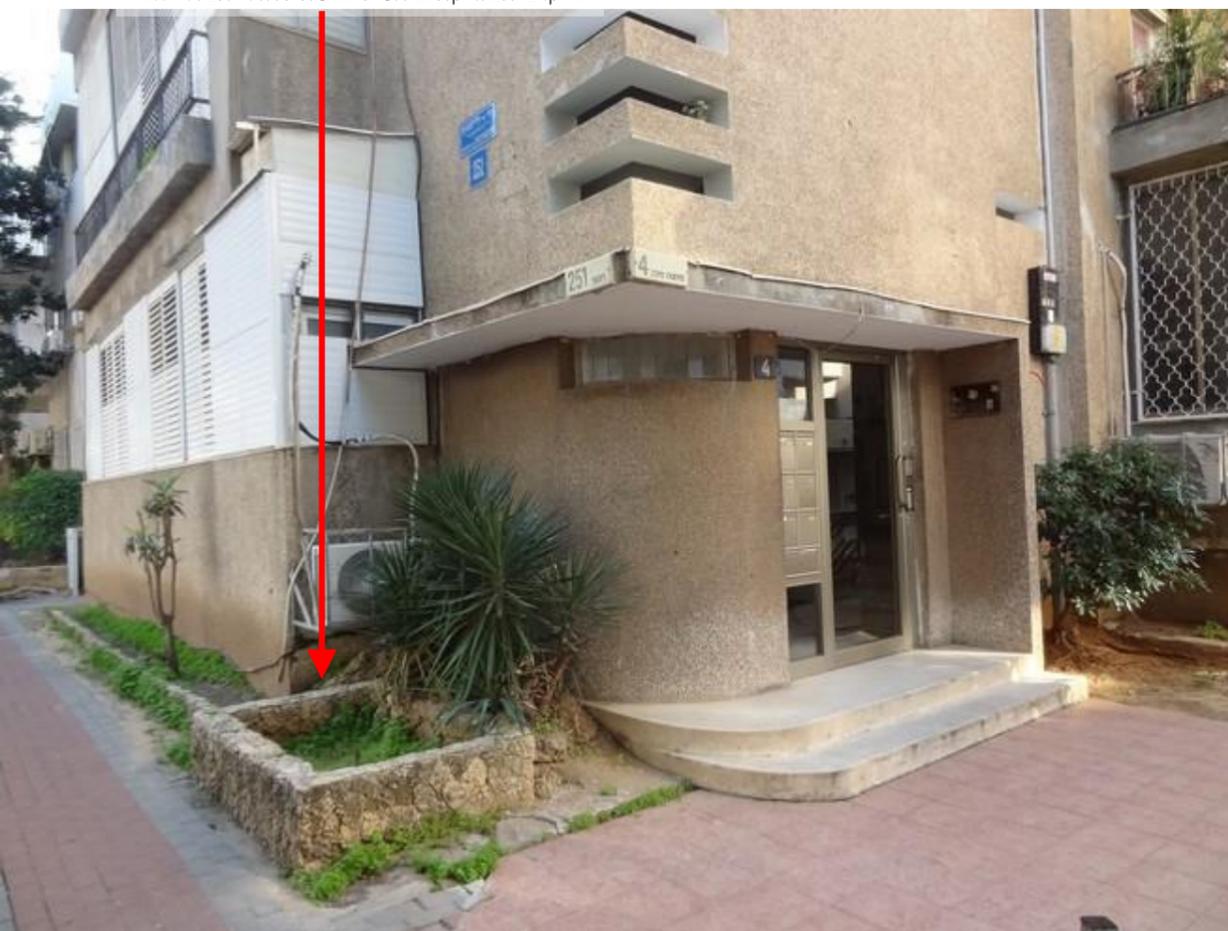
מצב הבריכה: הבריכה מלאה באדמה. במרכזה עמוד הצינור של מזרקה הבריכה.

פרט חיצוני אבן כורכר וצינור מזרקה במרכז הבריכה

הנחיות שימור: להשמישה כבריכת דגי זהב.

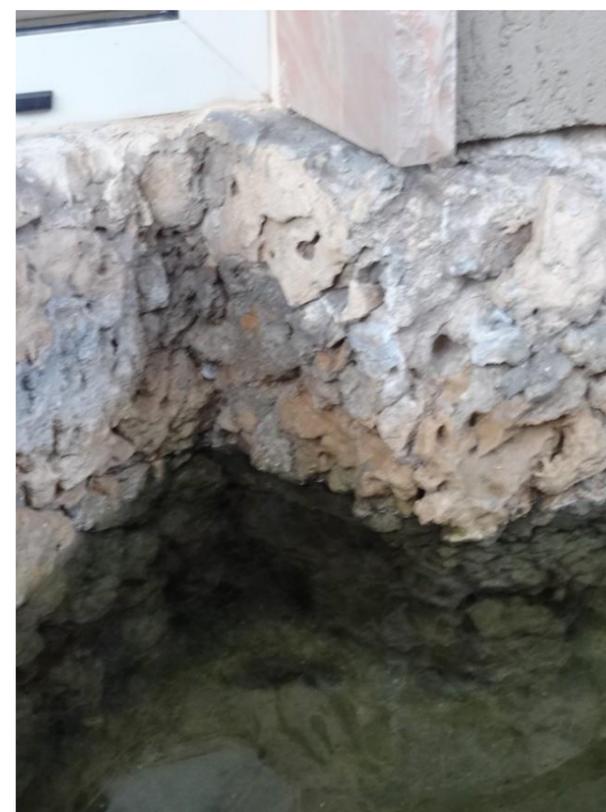
מצב הבריכה: משמשת כבריכת דגי זהב.

הבריכה במבט מלמעלה. מימין נמצאת המשאבה

הנחיות שימור: לבדק האם מדובר בקומת קרקע מלאה או חצי מפולשת. לעודד המשך תחזוקתה ושמירתה של הבריכה כבריכת דגי זהב.

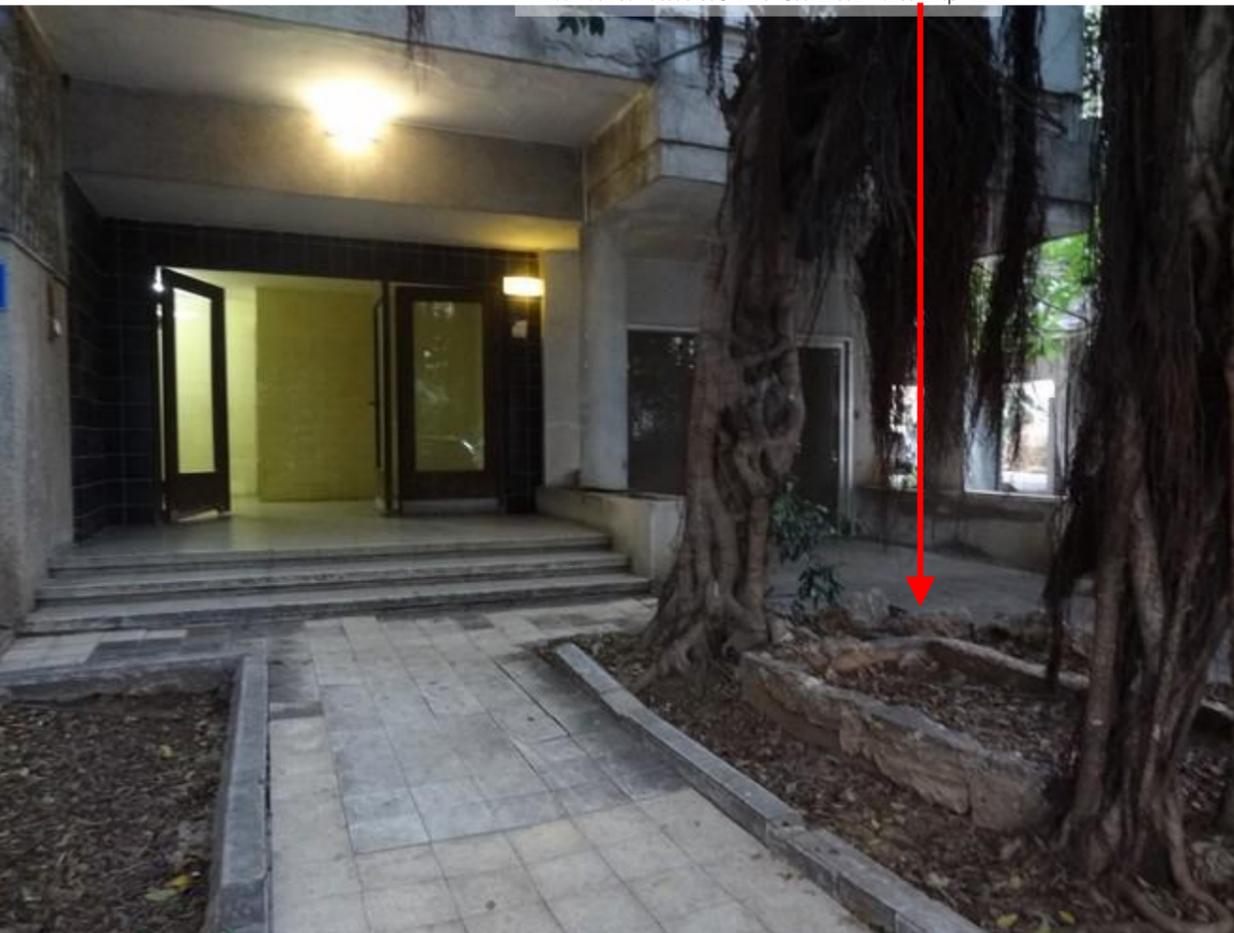
מיקום הבריקה ביחס לכניסה לחדר המדרגות

מצב הבריקה: מתמוטטת בשל שורשי עצי הפיקוס שלצידה.

פרטים כלליים וייחודיים בבריקה: משני צידי הבריקה 2 עצי פיקוס שהגדירו אותה, נטועים על פלגי מים כמו תאנה על מעין ונותנים צל. אולם במהלך השנים העצים גדלו ושורשיהם מוטטו את הבריקה.

הנחיות שימור: להתייעץ עם אגרונום לגבי אופן שימור הבריקה והעצים ביחד.

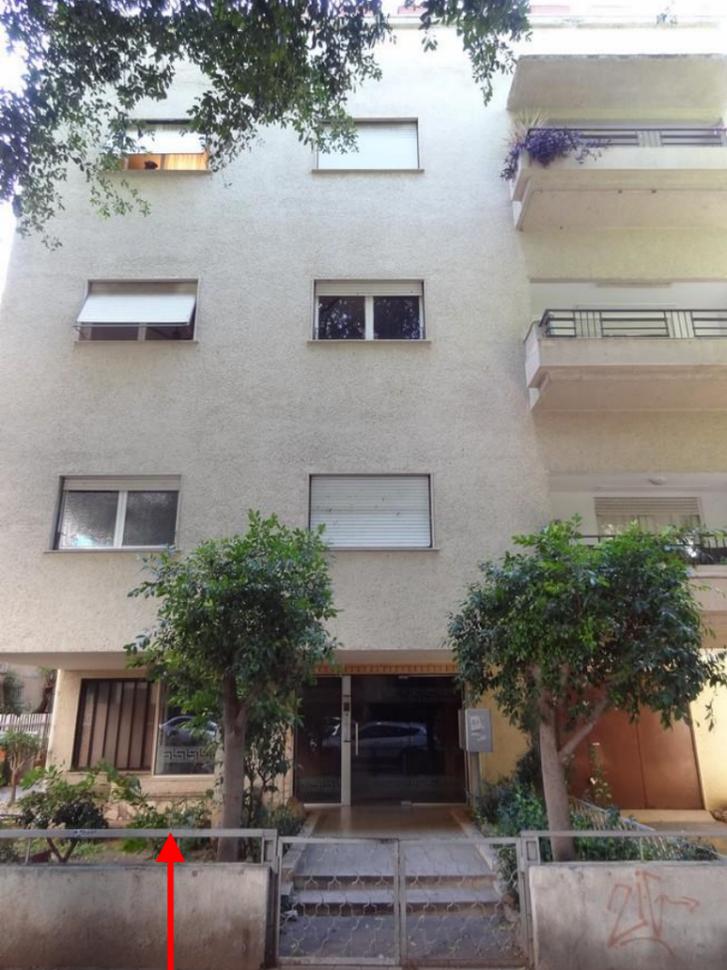
פרט קופינג בריכה מבט מלמעלה ומבפנים

מצב הבריכה: מלאה אדמה.

פרטים כלליים וייחודיים בבריכה: הבריכה מחופה אבן פראית עם מישקים בולטים ומודגשים של בטון. לצד הבריכה מוצבת אבן כורכר בצורת מעין קונוס. לא נמצא צינור מים בחלקו העליון של העמוד או בצינור, ולכן נראה ששימש כמזרקה אלא רק כפסל.

הנחיות שימור: להשמיש הבריכה מחדש כבריכת דגי זהב. לבדק בתיעוד מפורט אם עמוד הכורכר שימש רק כפסל או כמזרקה.

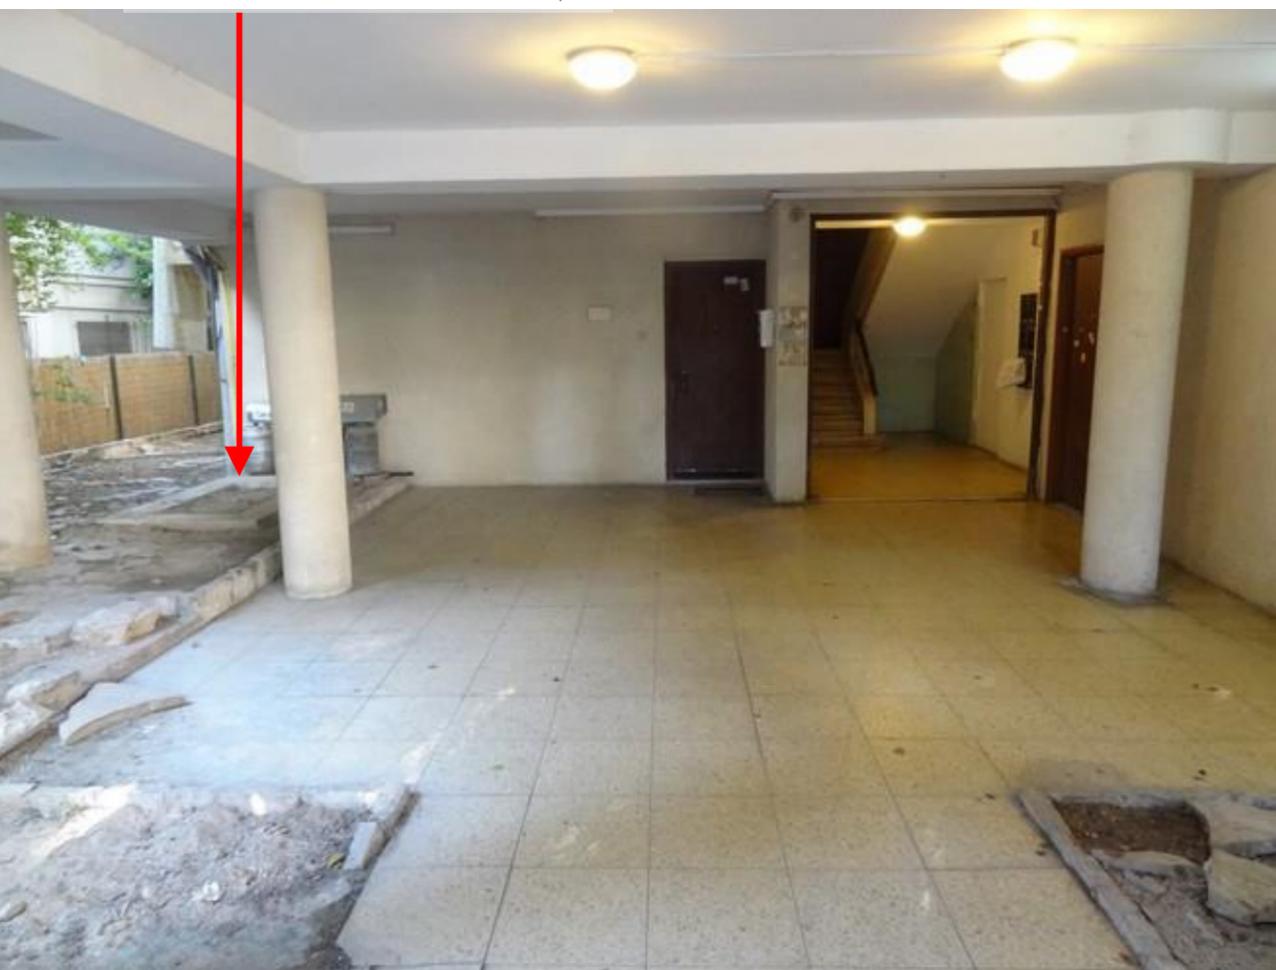
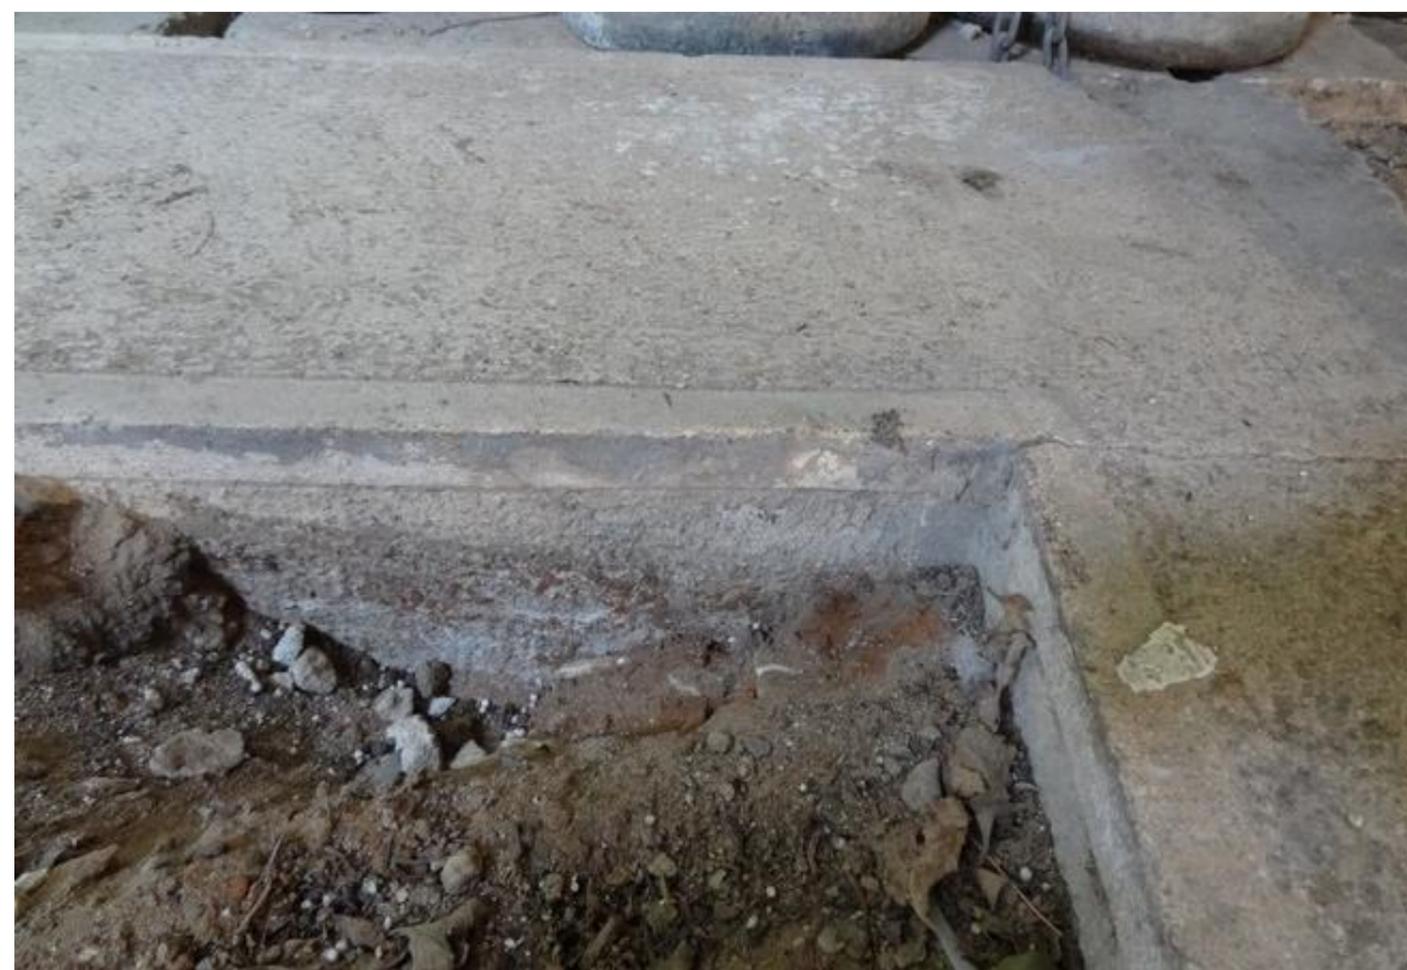
פרט חיפוי קופינג ופנים בריכה - מבט מלמעלה ומבפנים

מצב הבריכה: מלאה אדמה.

פרטים כלליים וייחודיים בבריכה: הבריכה מחופה יציקת מוזאיקה לבנה בעיבוד דמוי אבן בסיתות עדין, עם מקצועות המדמים סיתות חלק. יציקת המוזאיקה דומה למוזאיקה בחדר המדרגות בבניין.

הנחיות שימור: להשמיש הבריכה מחדש כבריכת דגי זהב.

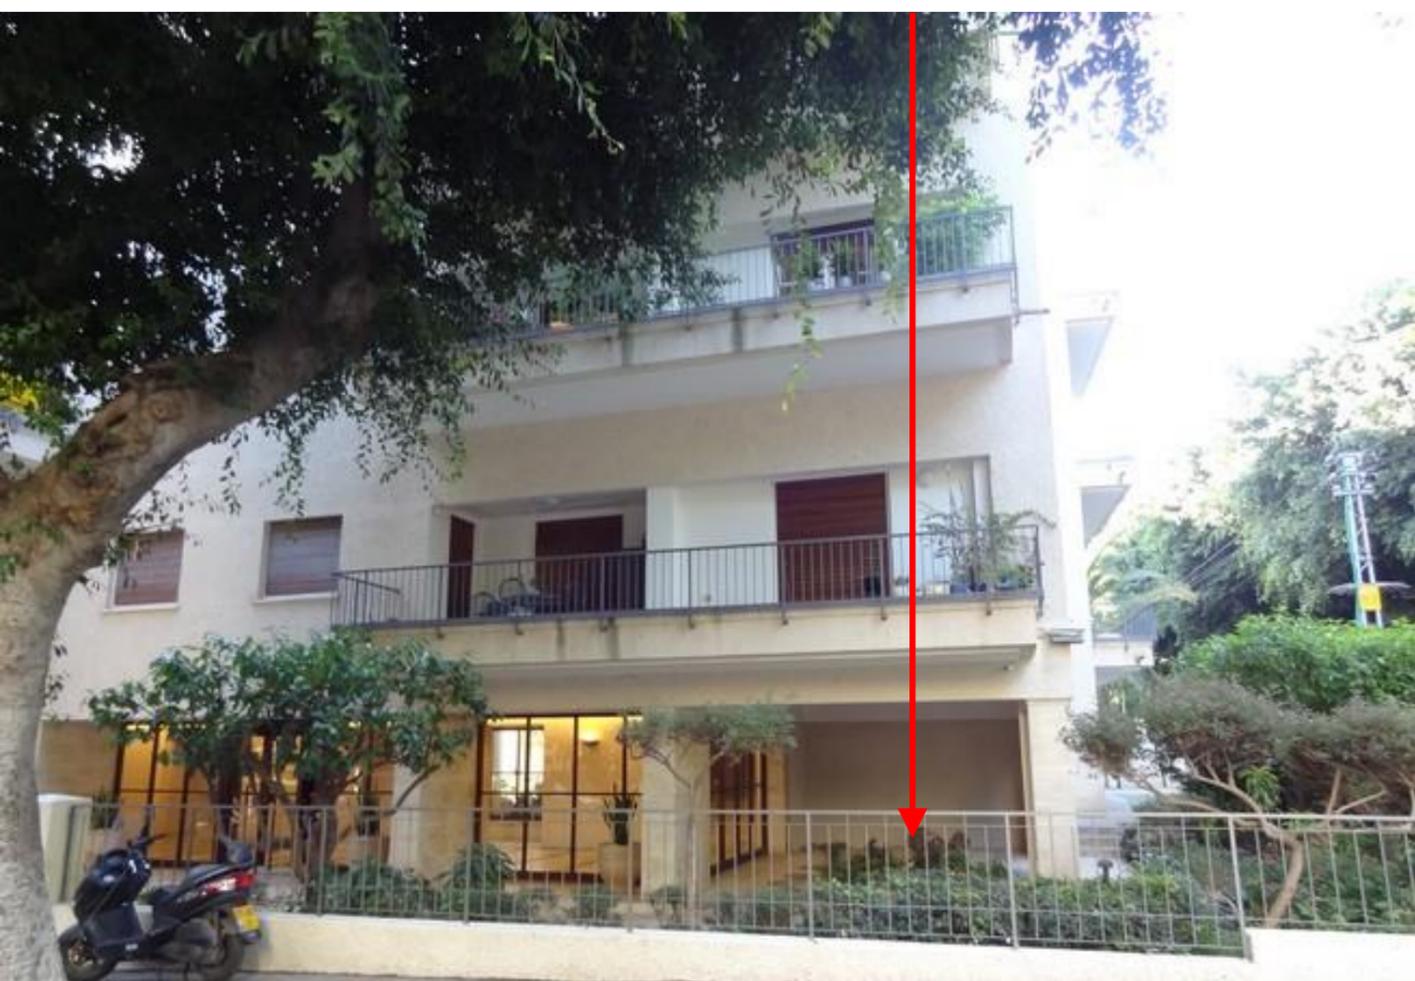
מיקום הבריכה ביחס לכניסה לחדר המדרגות

מצב הבריכה: פעילה כבריכה כולל המזרקה, אך ללא דגי זהב.

הנחיות שימור: לבדק בתיעוד המבנה האם שימשה כבריכת דגי זהב.

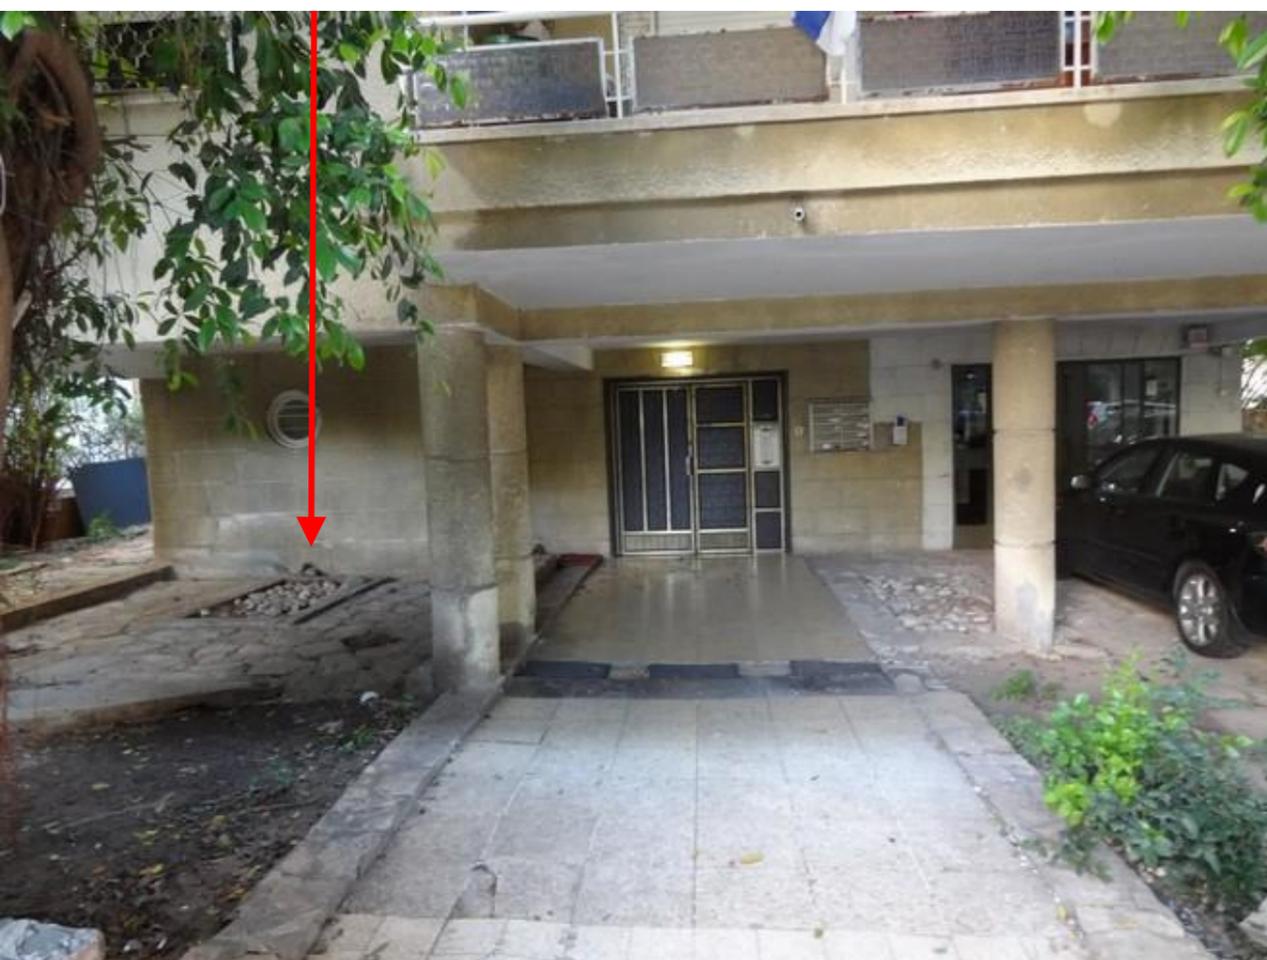
מיקום הבריקה ביחס לכניסה לחדר המדרגות

מצב הבריקה: מלאה אבנים.

פרטים כלליים וייחודיים בבריקה: שולי הבריקה מטויחים בטיח דמוי אבן בסיתות עדין.

הנחיות שימור: לשחזר ולהשמיש הבריקה מחדש כבריכת דגי זהב.

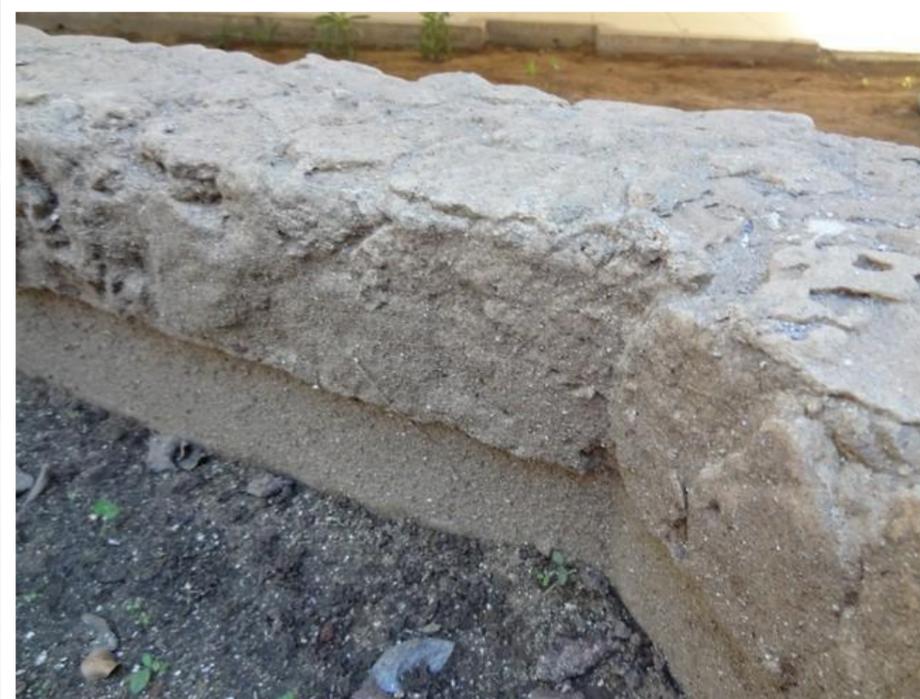
מצב הבריכה: מלאה אדמה.

פרט פנים וקופינג בריכה - מבט מבפנים

הנחיות שימור: להשמיש הבריכה מחדש כבריכת דגי זהב.

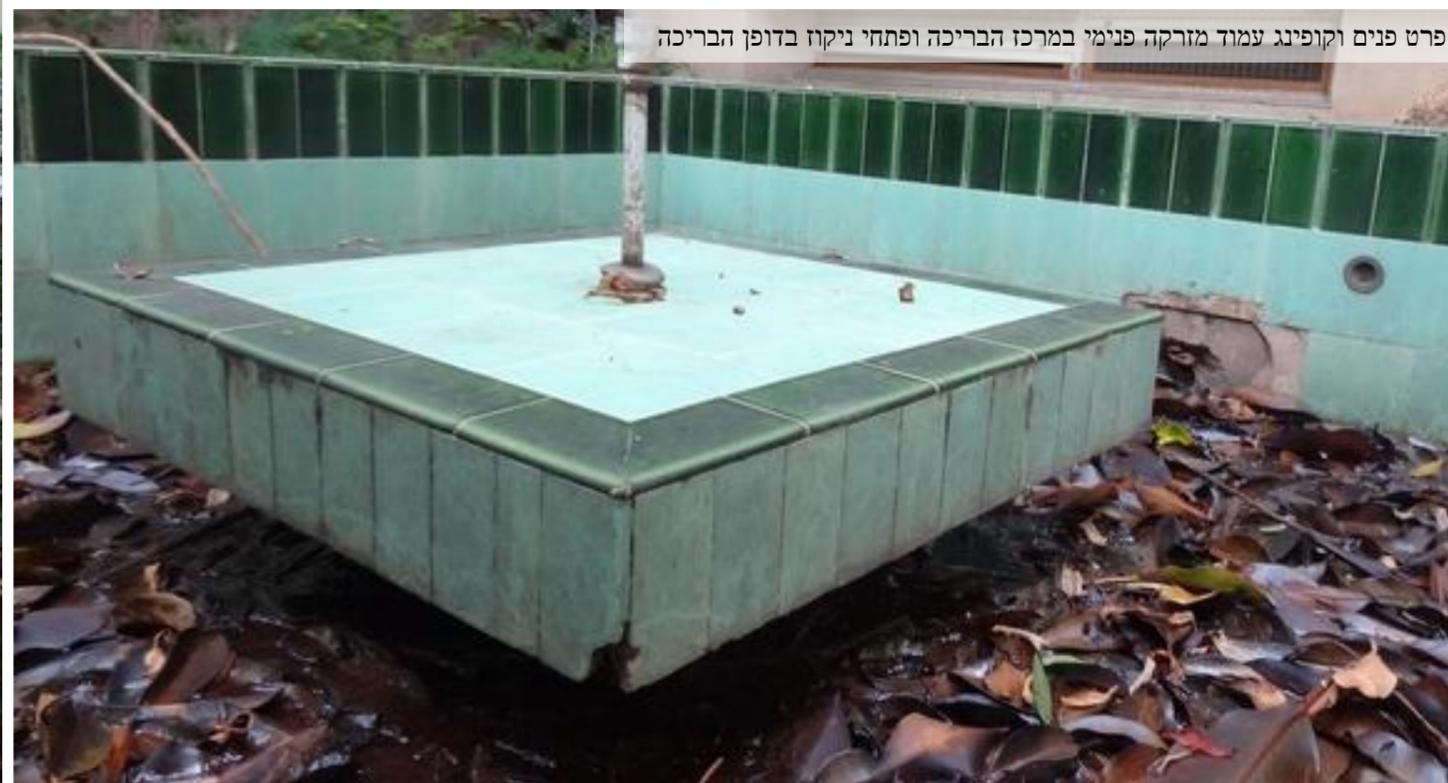
מצב הבריכה: שמורה חלקית עם התחלת בלאי בקרמיקה.

פרט פנים וקופינג עמוד מזרקה פנימי במרכז הבריכה ופתחי ניקוז בדופן הבריכה

הנחיות שימור: לדאג לשימורה בטרם הבלאי ימשיך ויגבר. להשמיש הבריכה מחדש כבריכת דגי זהב.

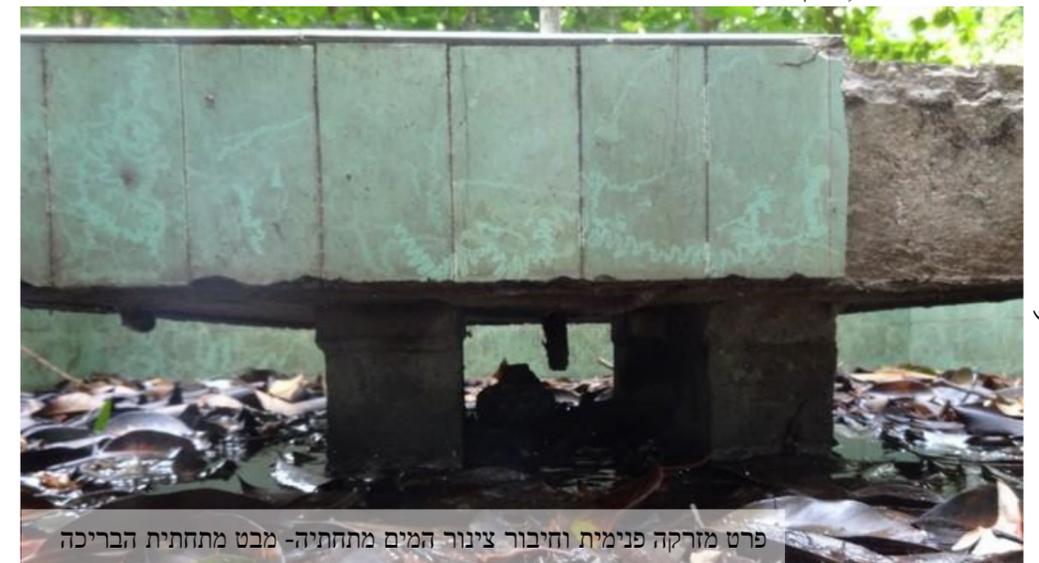
פרט מזרקה פנימית וחיבור צינור המים מתחתיה- מבט מתחתית הבריכה

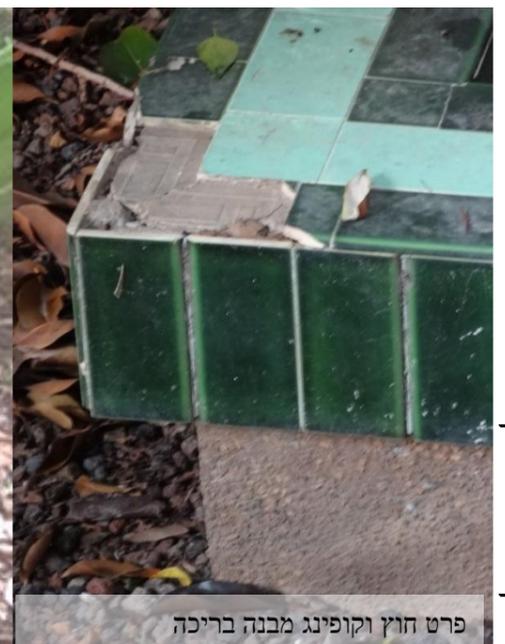
פרט חוץ וקופינג מבנה בריכה

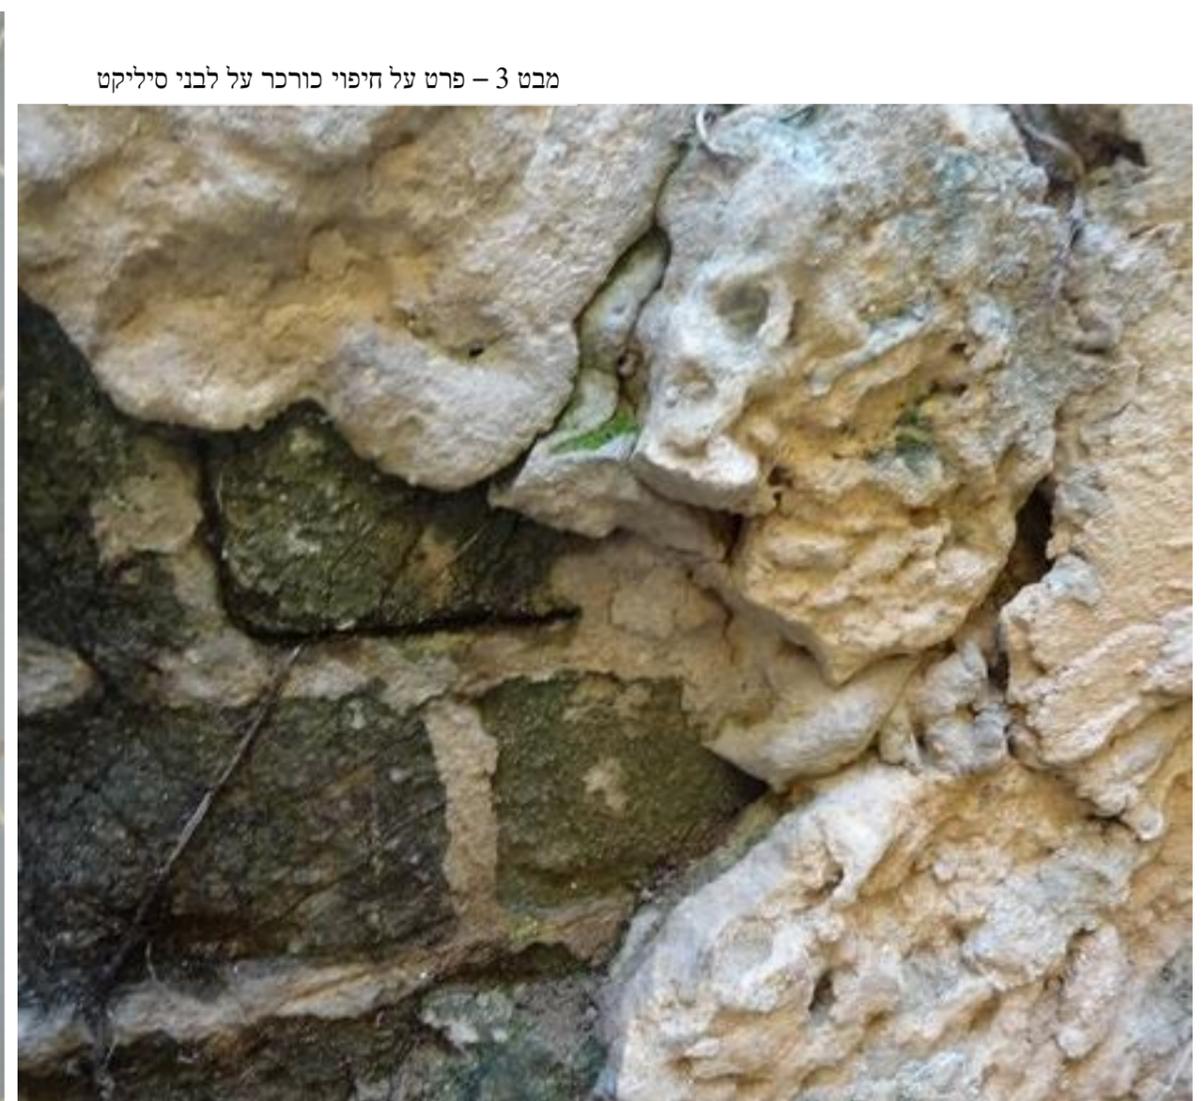
מבט 3 - פרט על חיפוי כורכר על לבני סיליקט

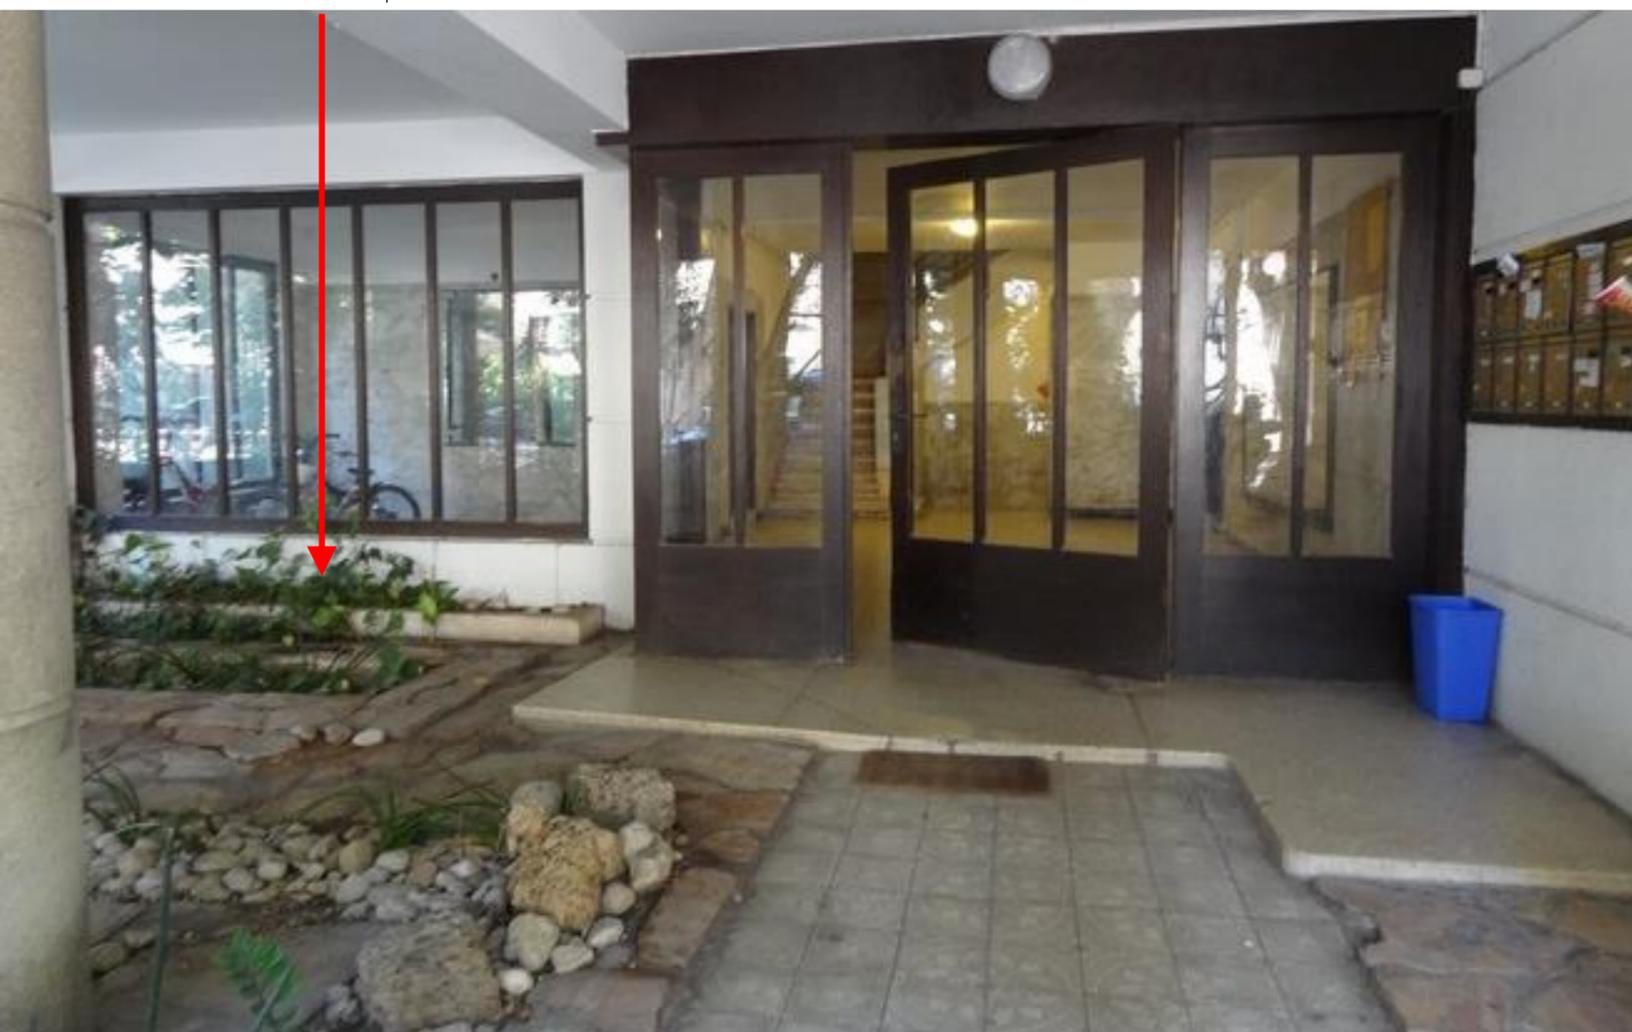
מצב הבריקה: מלאה אדמה ומשמשת כאדנית.

תצלום הבית מהרחוב ומיקום הבריקה

הנחיות שימור: להשמיש כבריכת דגי זהב.

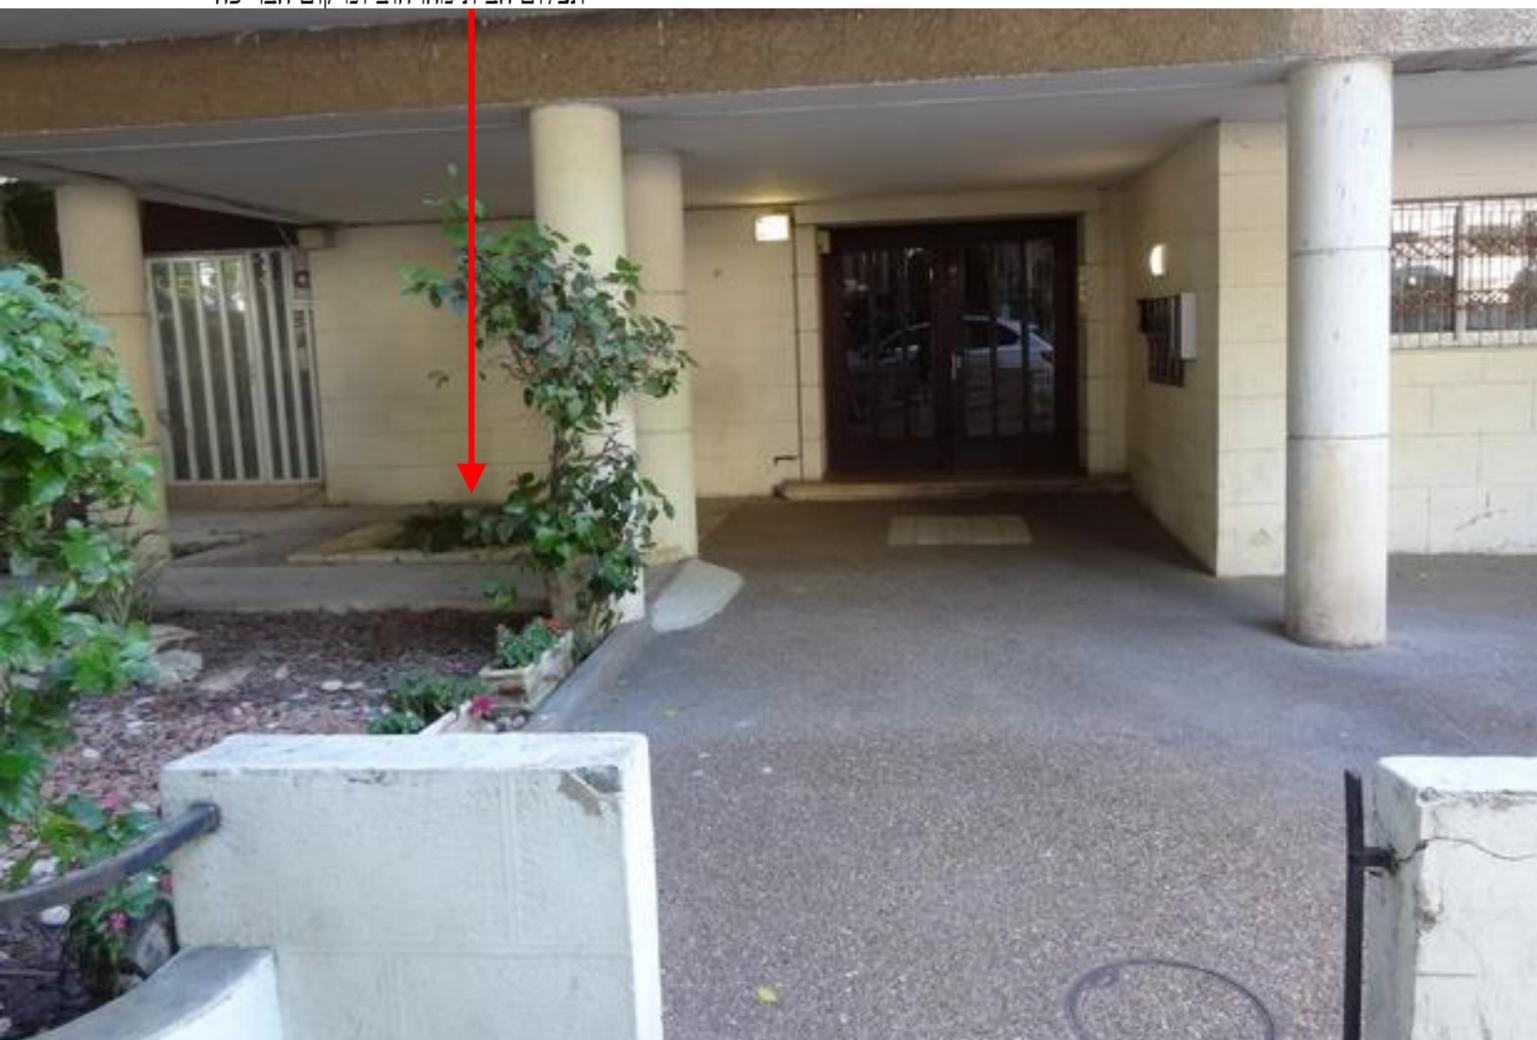
תצלום הבית מהרחוב ומיקום הבריכה

אדריכל המבנה: ב. שילמבר, ל. ראוך
 שנת גמר בניה: 1936
 תאור וסגנון המבנה: מבנה בן 4 קומות בסגנון בינלאומי.
 מצב המבנה: אין תיק תיעוד, והמבנה לא שומר.
 קומת הקרקע: מלאה עם נסיגה בחזית על עמודים.
 מיקום הבריכה: מתחת לקומת העמודים בחלק המבואה המרוצף, משמאל לשביל הכניסה.
 תאור הבריכה: בריכה ריבועית מוגבהת קלות מהריצוף.
 חומרי בניה: אבן מסותתת ישרה.
 מצב הבריכה: מלאה אדמה ומשמשת כאדנית.
 ספסל: לא קיים.

הנחיות שימור: לסדר ריצוף מקורי במקום יציקת הגרנוליט ולהשמיש כבריכת דגי זהב.

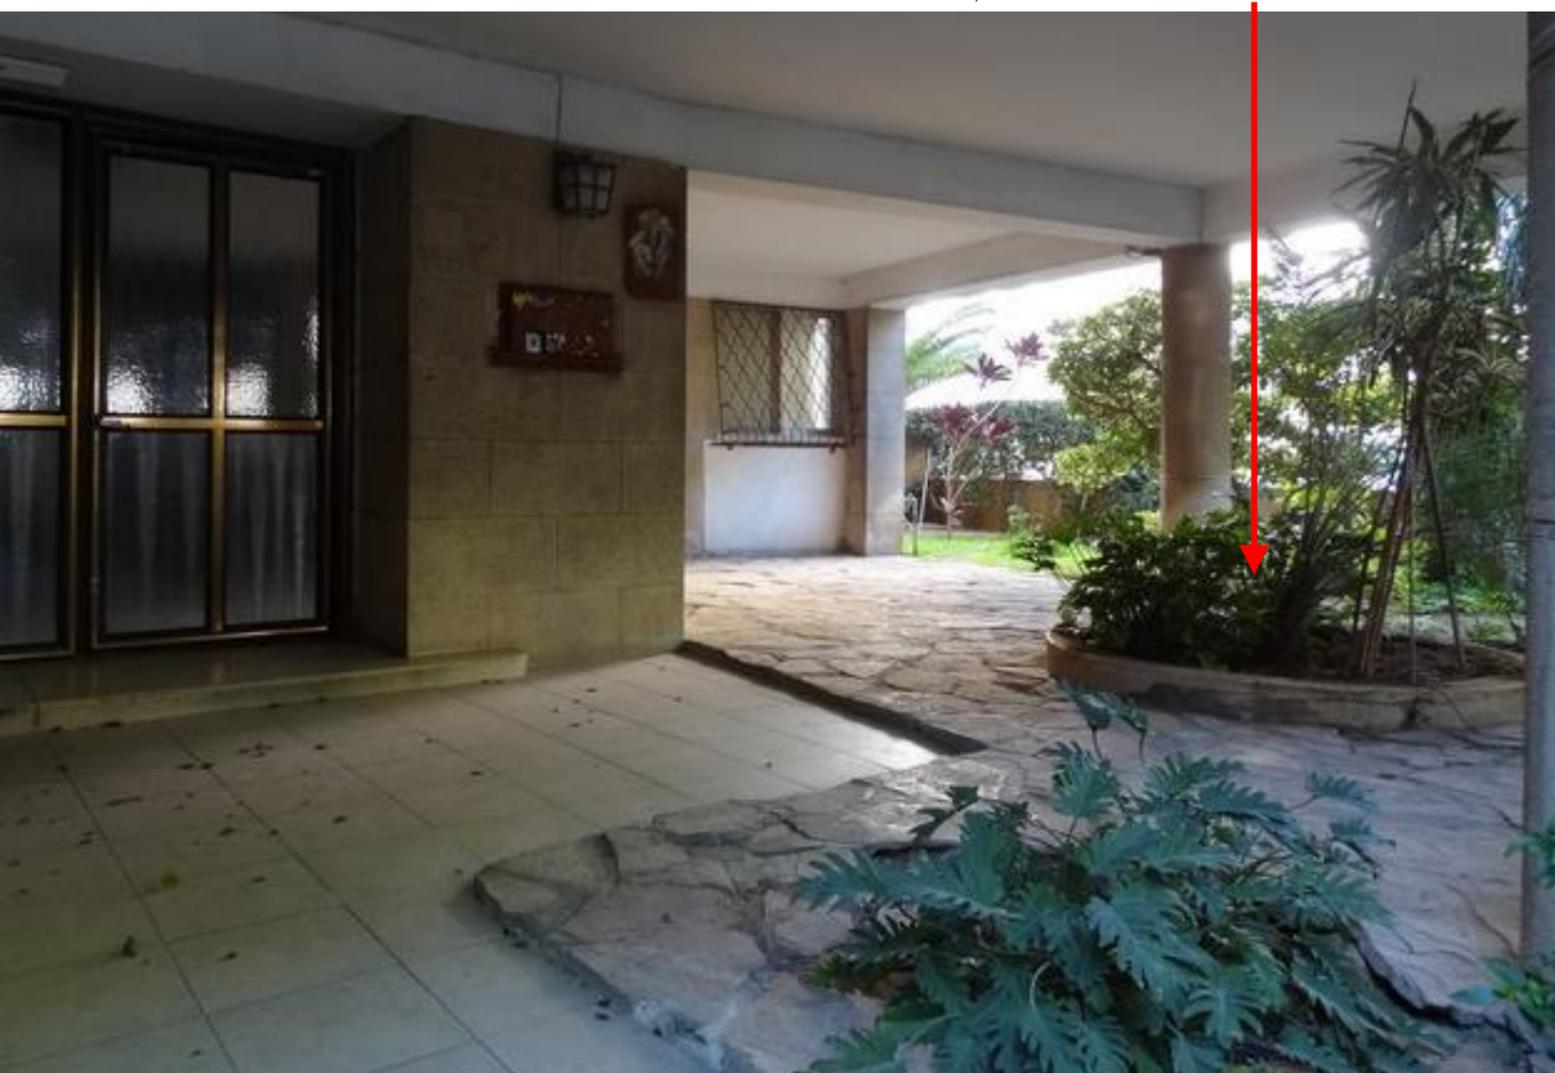
מצב הבריכה: מלאה אדמה ומשמשת כאדנית.

תצלום הבית מהרחוב ומיקום הבריכה

הנחיות שימור: להשמיש כבריכת דגי זהב.
