סקר מזרקות ובריכות דגי זהב בתל-אביב-יפו

מהדורה 1, פברואר 2016

עבודת סקר זו הוזמנה על ידי מחלקת השימור בעיריית תל אביב. דקל גודוביץ הוא אדריכל, מתכנן ומשמר מבנים, ועורך תיקי תיעוד.

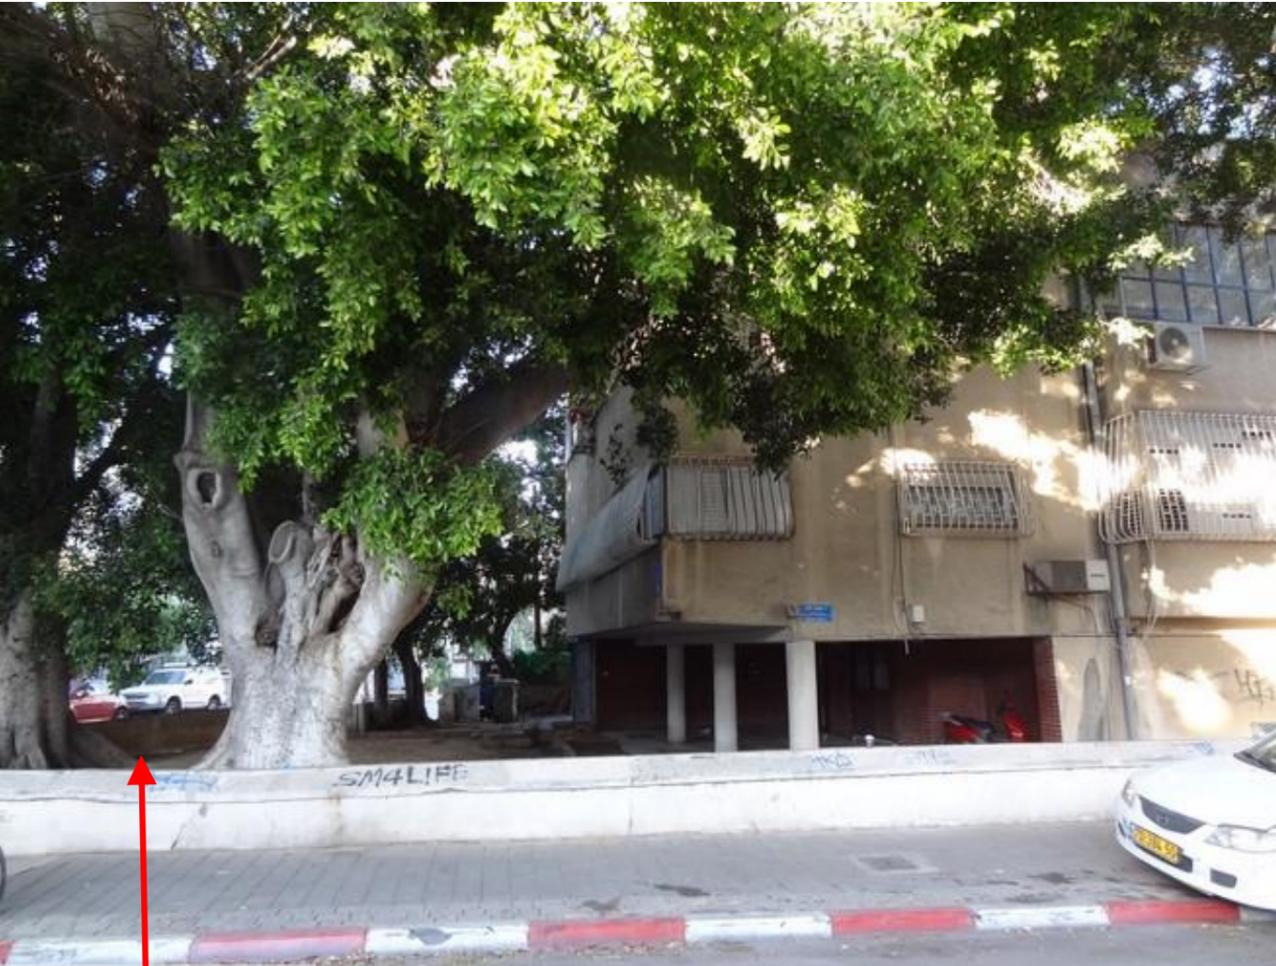
מצב הבריכה: ממוטטת מהזנחה ומעץ הפיקוס שלידה, עם זאת נשמר צינור המזרקה ודפנות הבריכה.

תצלום הבית מהרחוב
מיקום הבריכה בפנינת המגרש

הנחיות שימור: להשמיש הבריכה מחדש כבריכת דגי זהב, תוך התיעצות עם אגרונום.

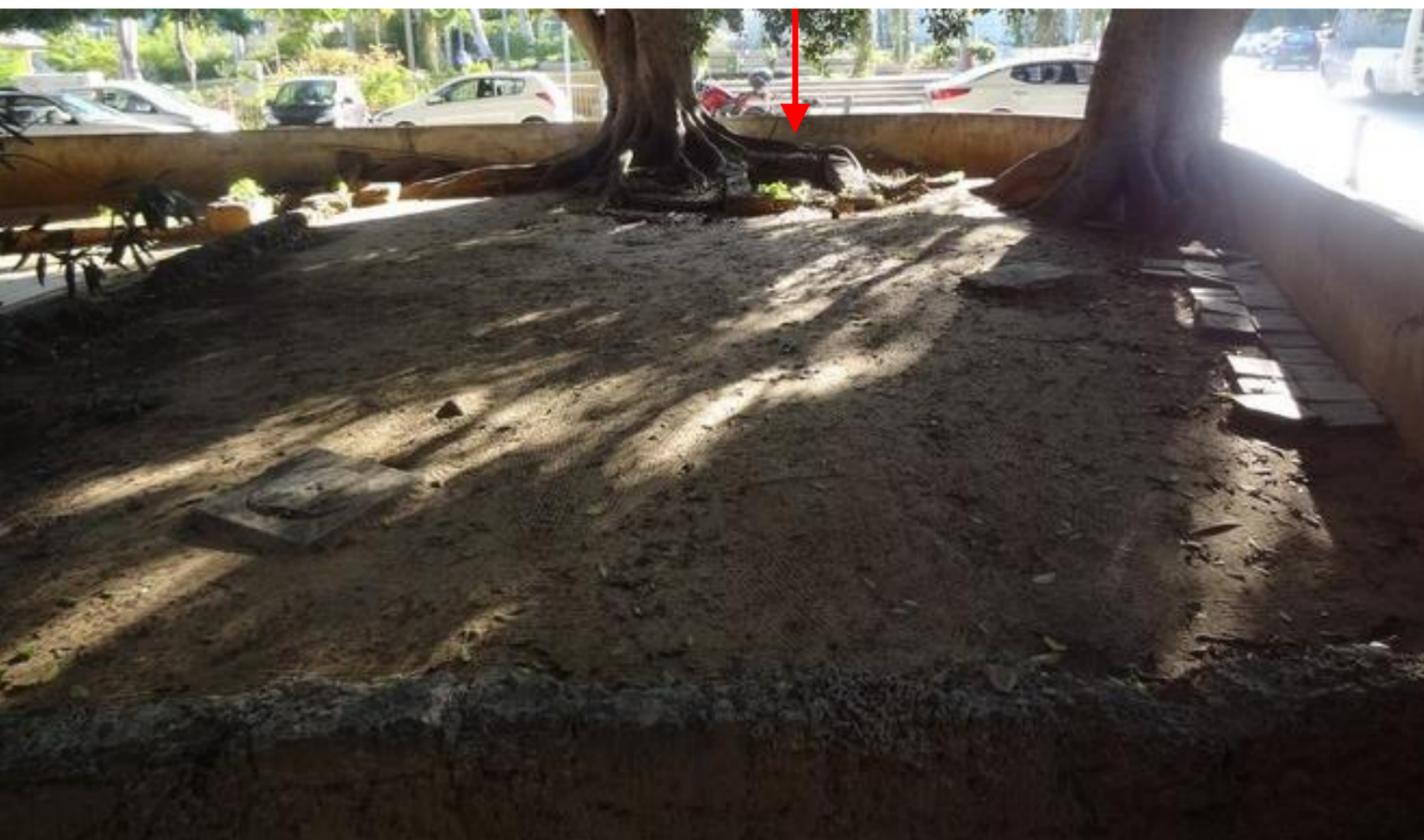
פרטים כלליים וייחודיים בבריכה: בריכה בפנינת המגרש כחלק מהגינה ולא כחלק ממבואת הכניסה. הבריכה מחופה אריחי כורכר ובמרכזה היה צינור מים שיצא מאבן כורכר ונשמר במקום. מיקום הבריכה בצמוד לעץ היה רעיון רומנטי יפה של עץ ליד בריכה, אולם ברבות השנים שורשי העץ וגודלו הרסו את הבריכה.

פרט צינור מזרקה במרכז הבריכה

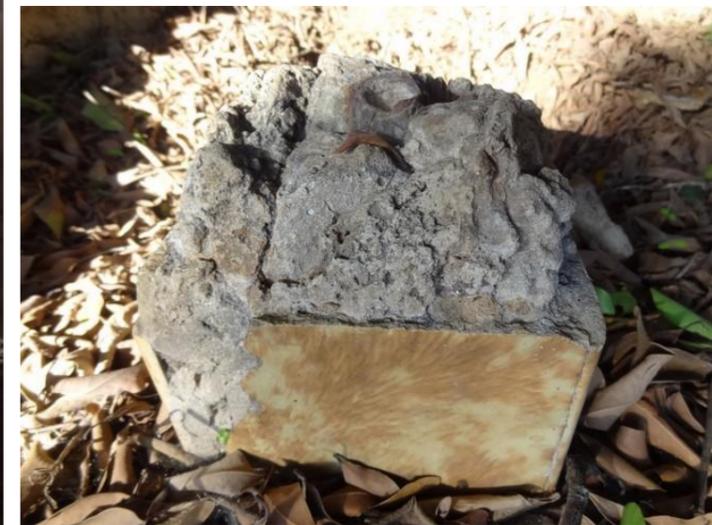
פרט פינה בפנים הבריכה

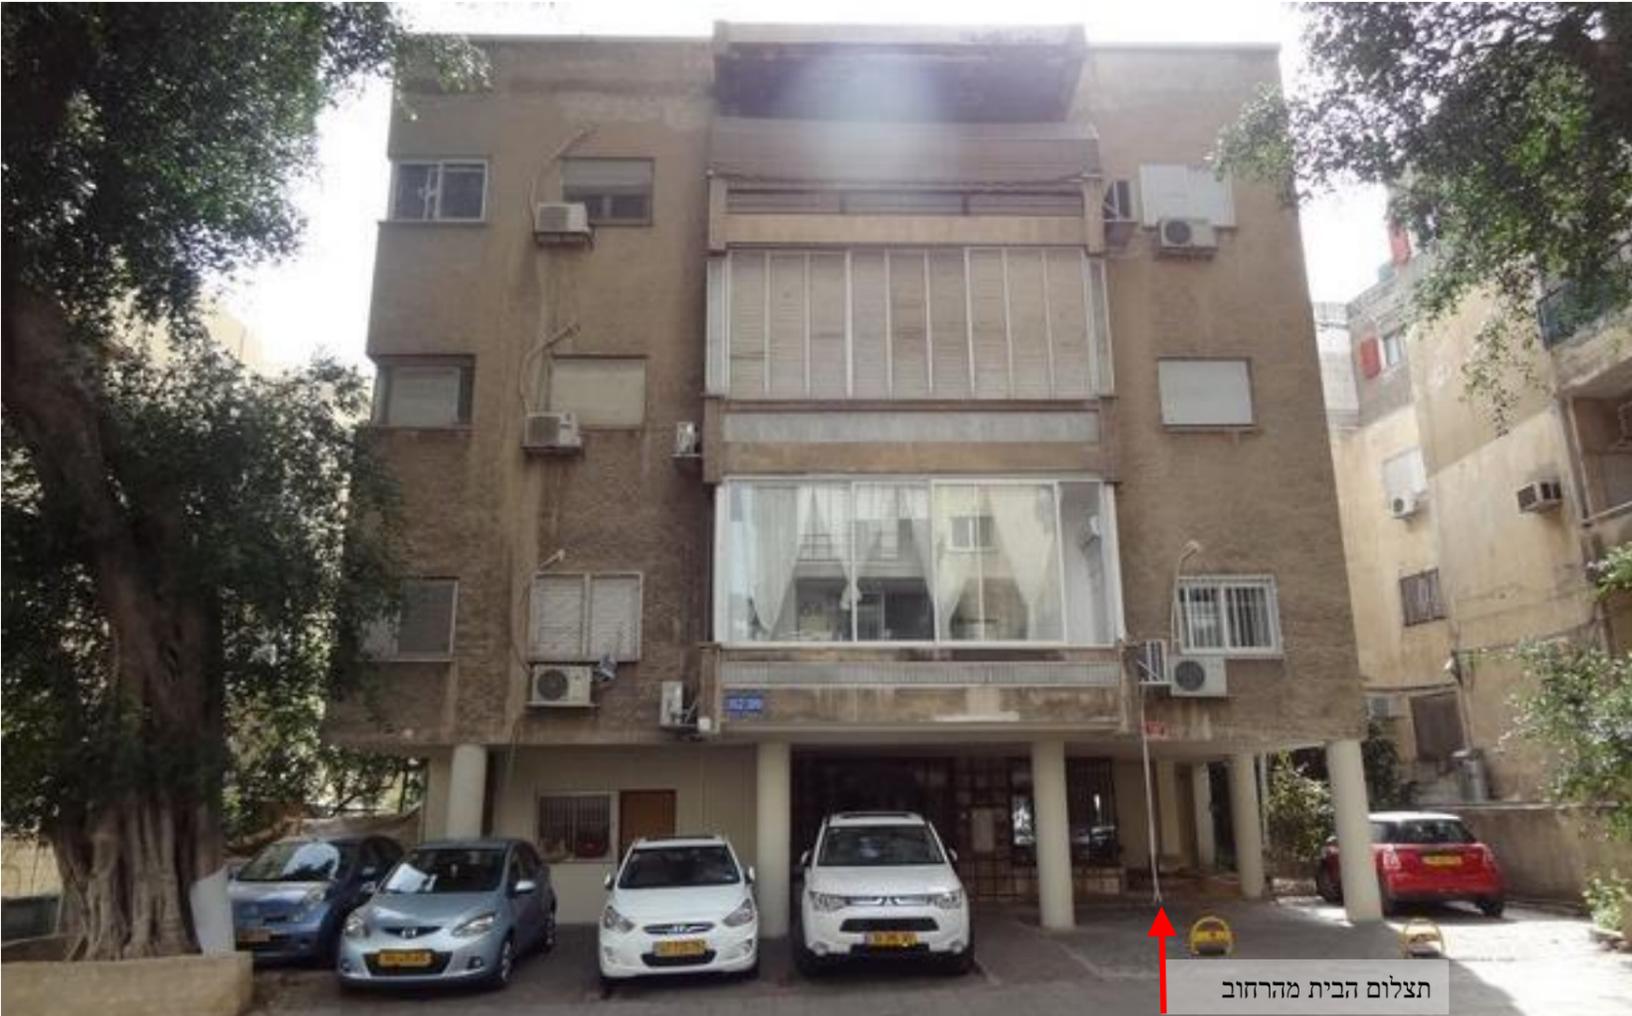
תצלום הבית מהרחוב

מצב הבריכה: מוזנחת נראית כאתר בניה וחלקים ממנה שבורים.

הנחיות שימור: להשמיש הבריכה כבריכת דגי זהב ולשחזר המזרקה ועבודת העץ.

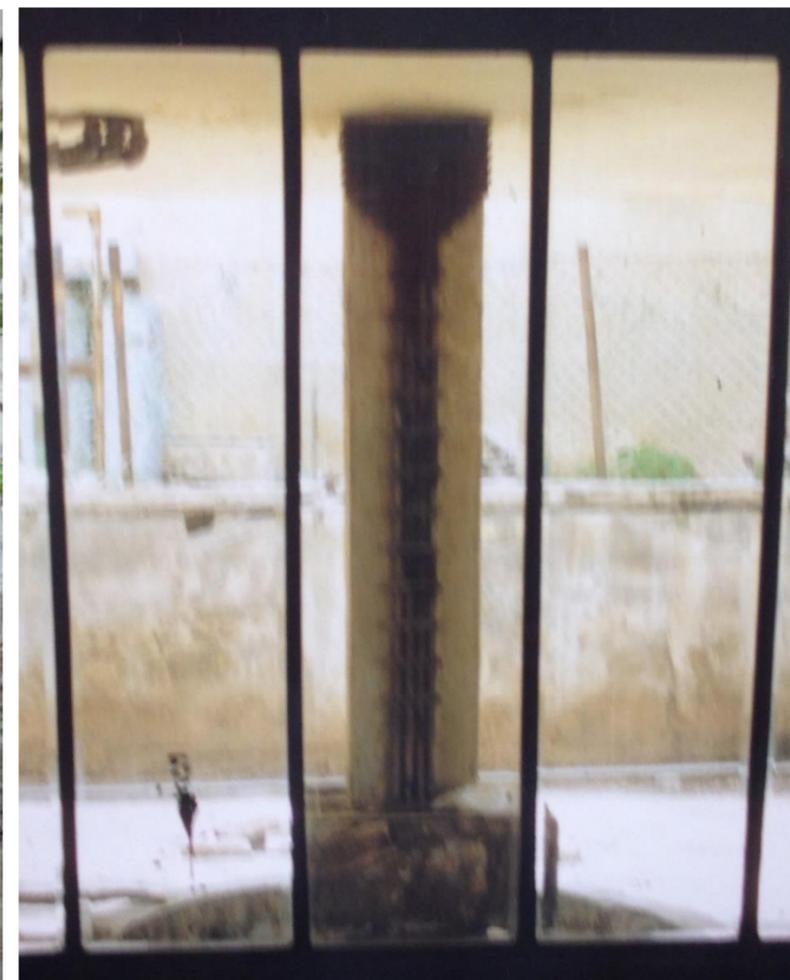
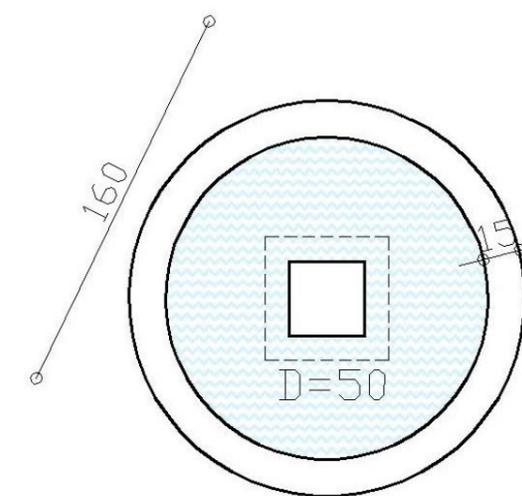
מבט לבריכה מלובי הכניסה, מתוך תיק תיעוד בעירייה שנעשה ע"י הסטודנטיות איריס נבו ועדי פורשטיין, 1992.

מערך קפיסי העץ לא נשמר

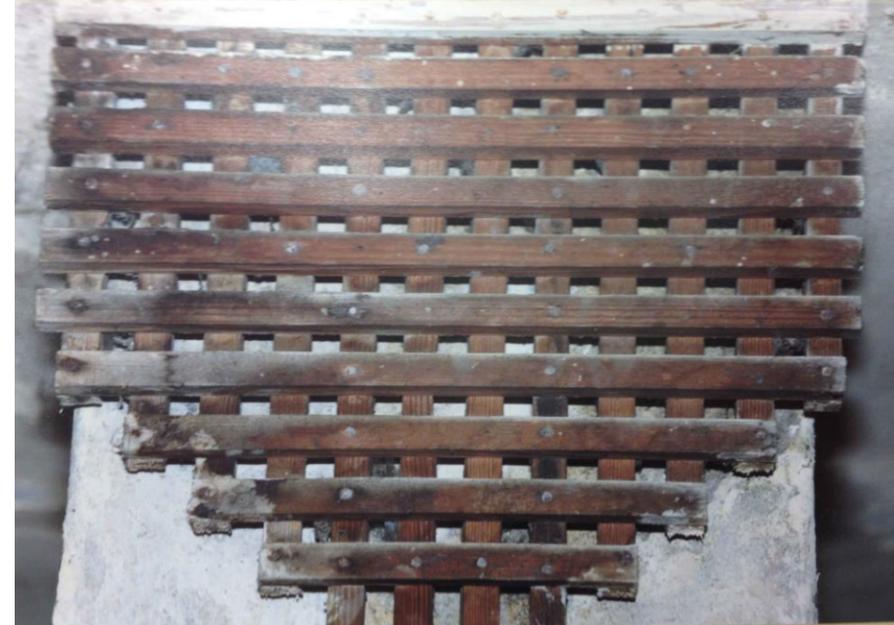
פרט: מבט על ראש עמוד מזרקה, מתוך תיק תיעוד בעיריה שנעשה ע"י הסטודנטיות איריס נבו ועדי פוירשטיין

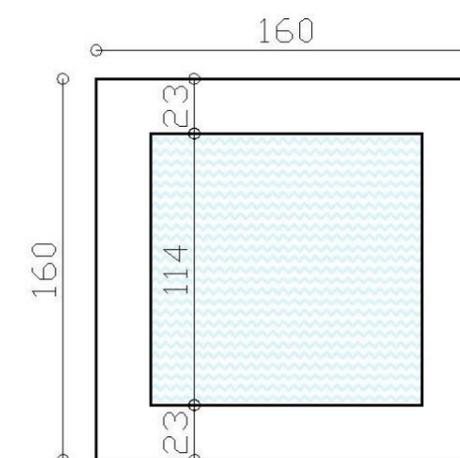
תכנית סכימטית של הבריכה

מצב הבריכה: מלאה אדמה.

הנחיות שימור: להשמיש הבריכה מחדש כבריכת דגי זהב.

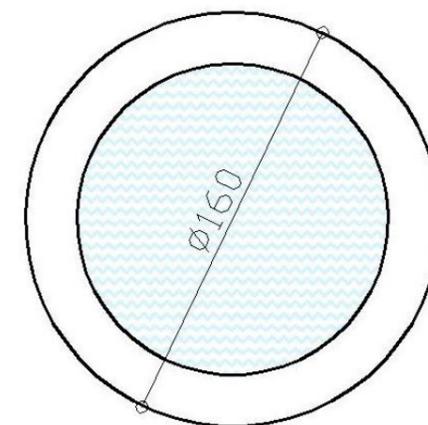
תכנית סכימטית של הבריכה

מצב הבריכה: מלאה אדמה ומשמשת כאדנית.

הנחיות שימור: להשמיש הבריכה מחדש כבריכת דגי זהב.

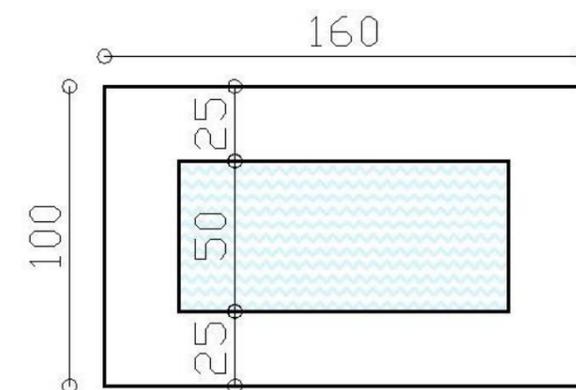
תכנית סכימטית של המזרקה

מצב הבריכה: מלאה אדמה.

הנחיות שימור: להשמיש הבריכה מחדש כבריכת דגי זהב.

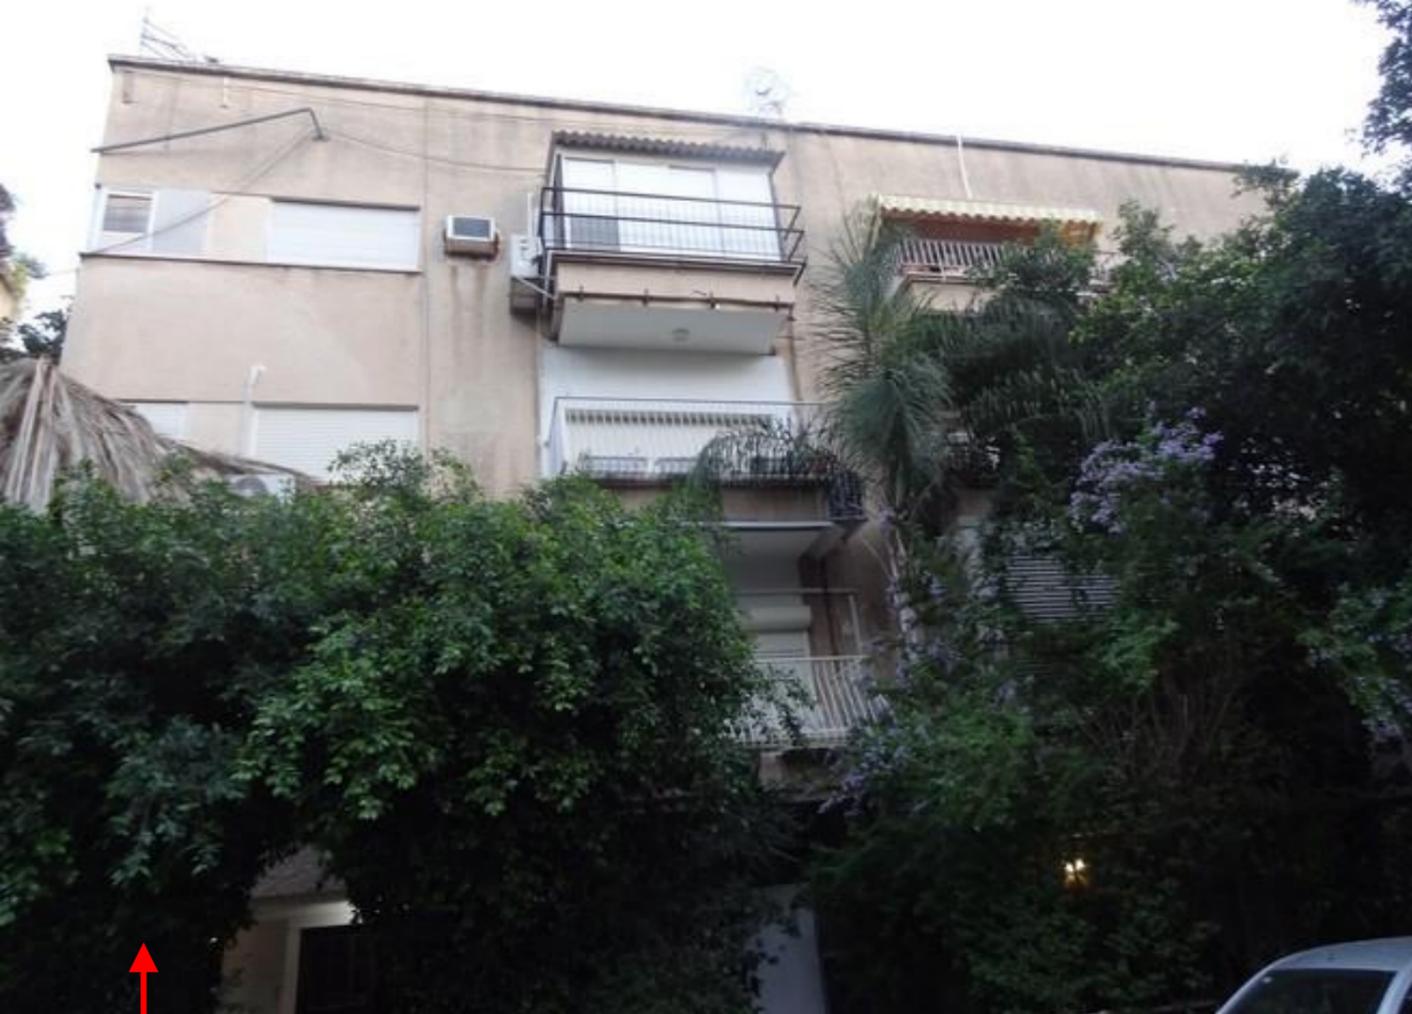
תצלום הבית מהרחוב

מצב הבריקה: מלאה אדמה.

הנחיות שימור: להשמיש הבריקה מחדש כבריכת דגי זהב.

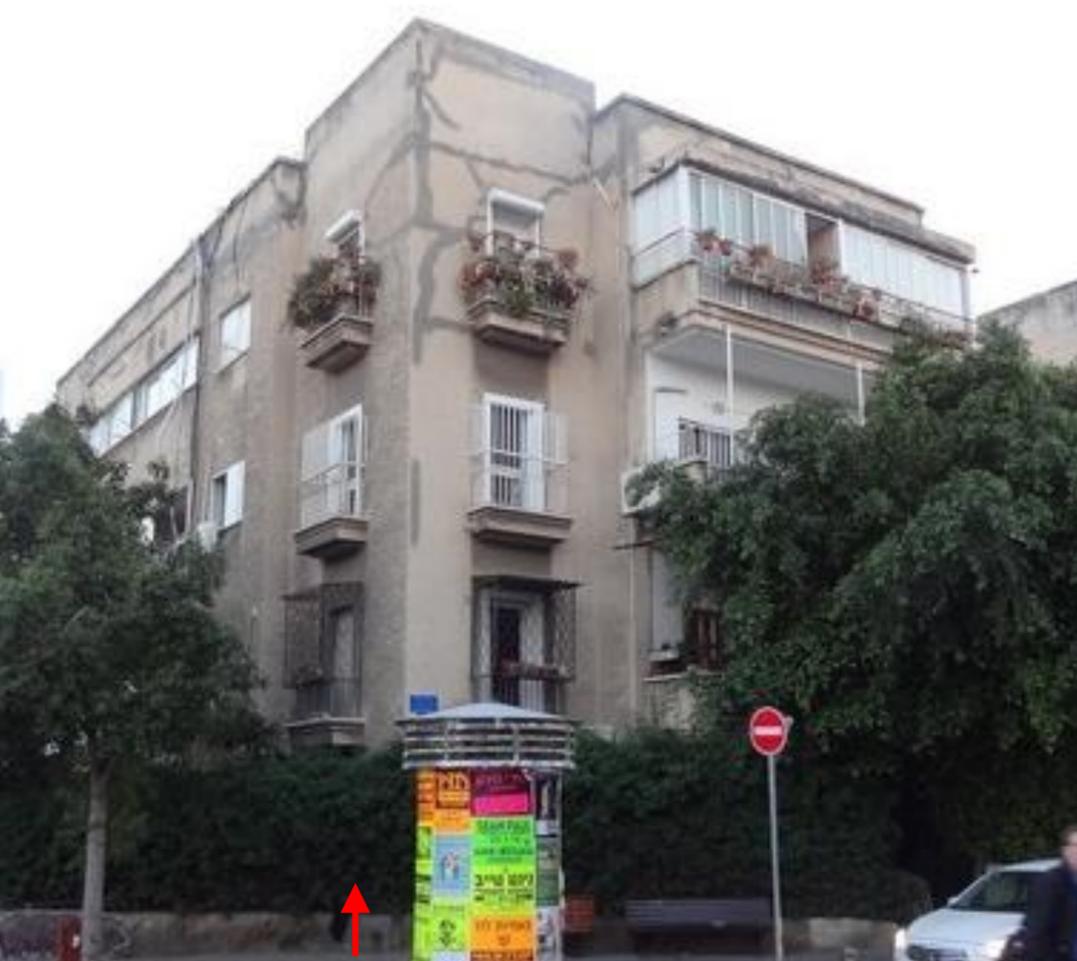
מצב הבריכה: שמורה יחסית, אך אינה פעילה. סביב הבריכה מוזנח ומרוצף במרצפות

משתלבות חדשות.

הנחיות שימור: להשמיש הבריכה מחדש כבריכת דגי זהב. במסגרת תיק תיעוד לבדק אם

היתה גם מזרקה ומה היתה צורתה.

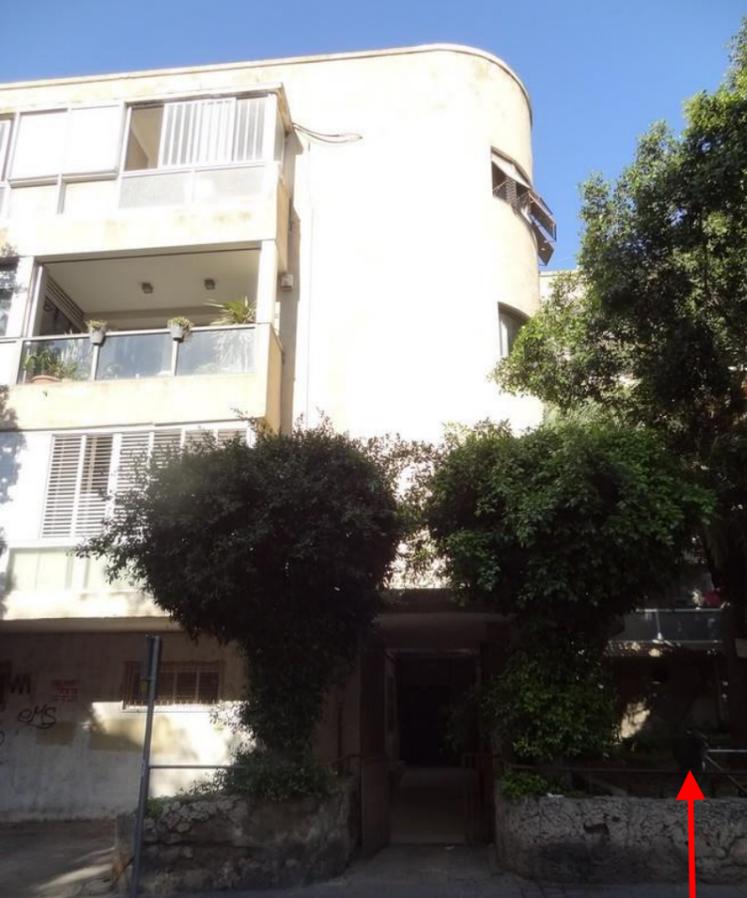
תצלום הבית מהרחוב
מיקום הבריכה בסמוך ללובי הכניסה

מצב הבריכה: בשלבי הרס מתקדמים, מלאה אדמה ונעלמת תחת אדמה ועשבים.

הנחיות שימור: להשמיש הבריכה מחדש כבריכת דגי זהב.

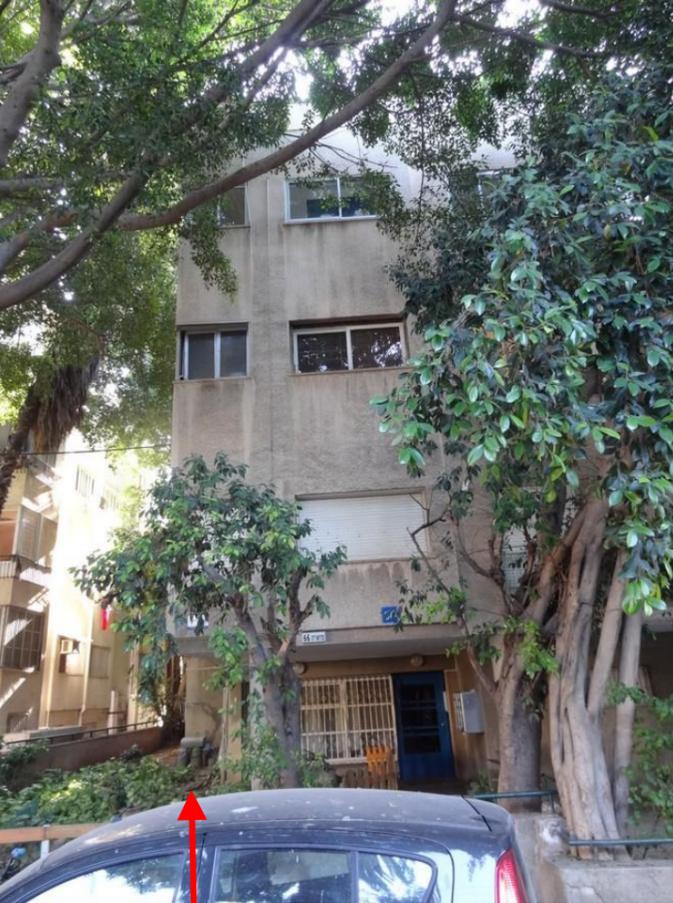
תצלום הבית מהרחוב ומיקום הבריקה

מצב הבריקה: מוחבאת מתחת לצמחית הגינה, ומילוי אדמה.

הנחיות שימור: להשמישה מחדש כבריכת דגי זהב.

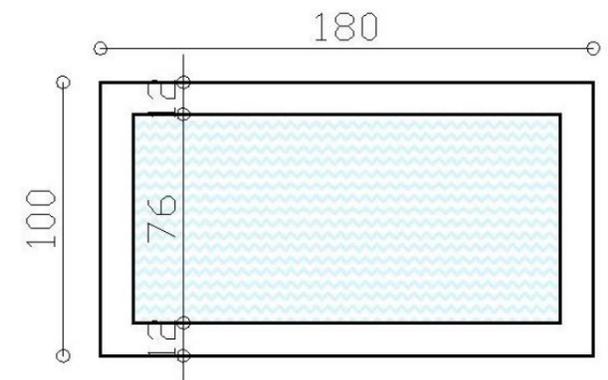
תכנית סכימטית של הבריכה

תאור הבריכה: בריכה מלבנית מוגבהת מפני הגינה.

מצב הבריכה: מלאה אדמה.

פרטים כלליים וייחודיים בבריכה: צמודה לעמוד המבנה העגול, ולכן הינה חלק אינטגרלי מתכנון המבנה.

הנחיות שימור: להשמישה מחדש כבריכת דגי זהב.

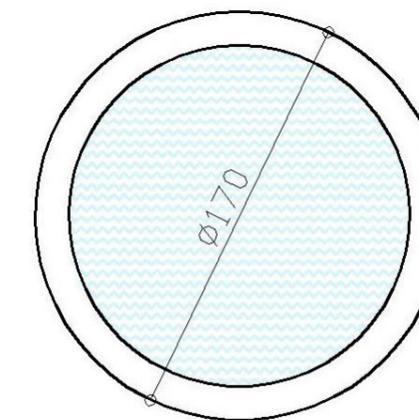
תכנית סכימטית של הבריכה

תאור הבריכה: בריכה עגולה מוגבהת מפני הגינה.

מצב הבריכה: מלאה אדמה ומשמשת כאדנית.

הנחיות שימור: להשמישה מחדש כבריכת דגי זהב.

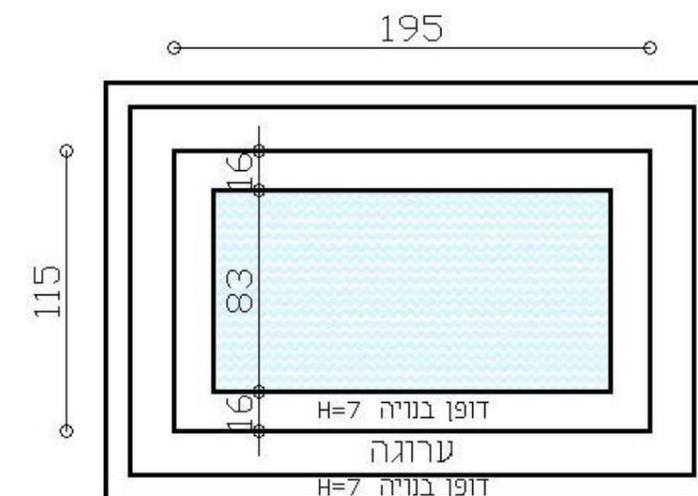
תכנית סכימטית של הבריכה

תאור הבריכה: בריכה מלבנית בתוך גינה מלבנית מוגבהת מפני הריצוף.

מצב הבריכה: מלאה אדמה ומשמשת כאדנית.

הנחיות שימור: להשמישה כבריכת דגי זהב.

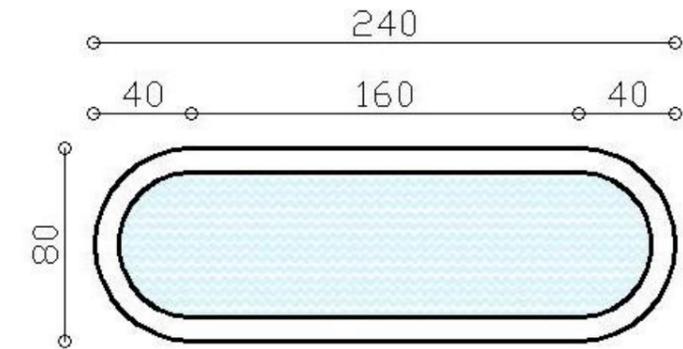
תכנית סכימטית של הבריכה

תאור הבריכה: בריכה אליפטית מוארכת בתוך ריצוף פראי.

מצב הבריכה: מלאה אדמה ומשמשת כאדנית.

הנחיות שימור: להשמישה כבריכת דגי זהב.

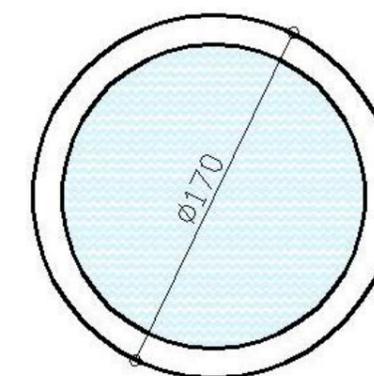
תכנית סכימטית של הבריקה

תאור הבריקה: בריכה עגולה מאבני כורכר בתוך ריצוף פראי.

מצב הבריקה: מלאה חול אדמה.

הנחיות שימור: להשמישה כבריכת דגי זהב.

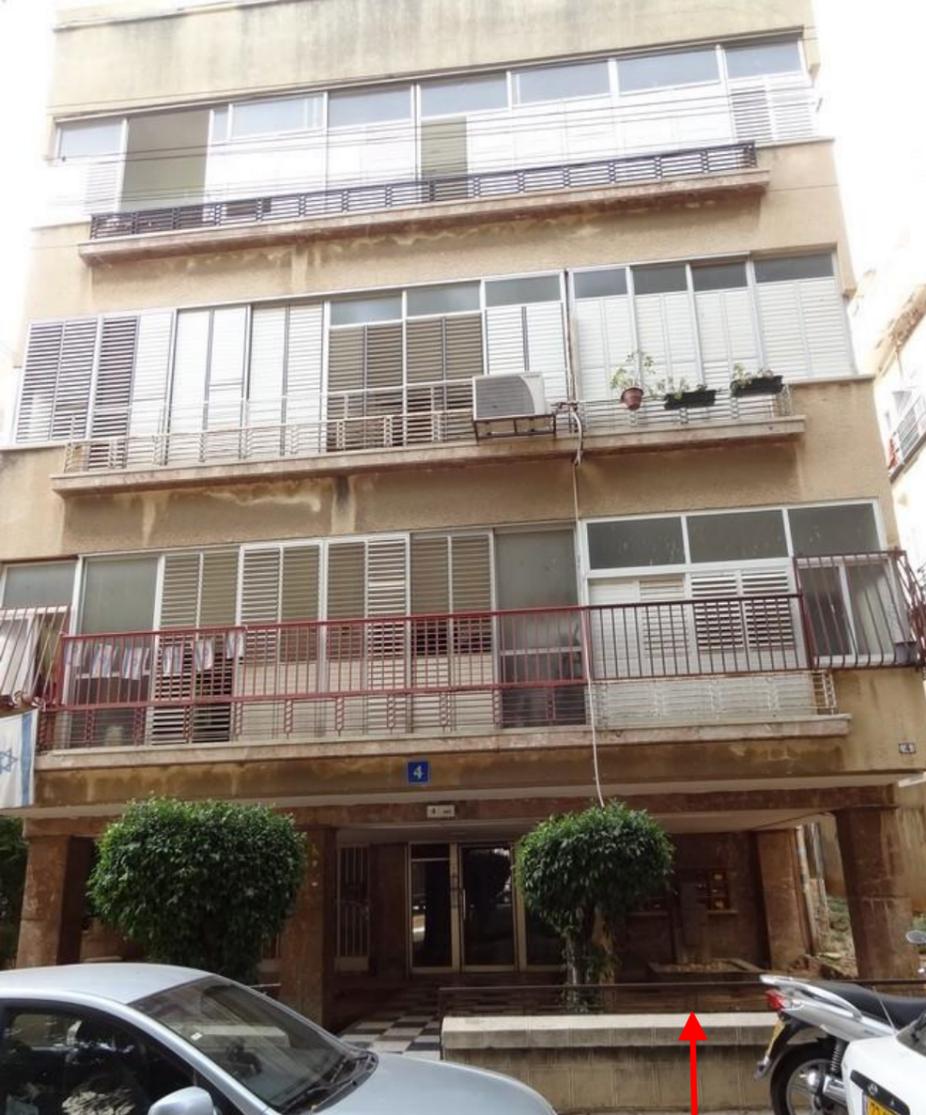
תצלום הבית מהרחוב ומיקום הבריקה

תאור הבריקה: בריכה בסגנון ארט-דקו מלבנית עם מזרקה גבוהה בחלקה האחורי.

חומרי בניה: שיש חום ואפור. המים יצאו מחריצי המישקים שבין אריחי השיש.

מצב הבריקה: מלאה שאריות בניה בפנים. מצבה החיצוני- שמור מצוין.

הנחיות שימור: קיים חשש לגורל הבריקה, ויש להשמישה כבריכת דגי זהב.

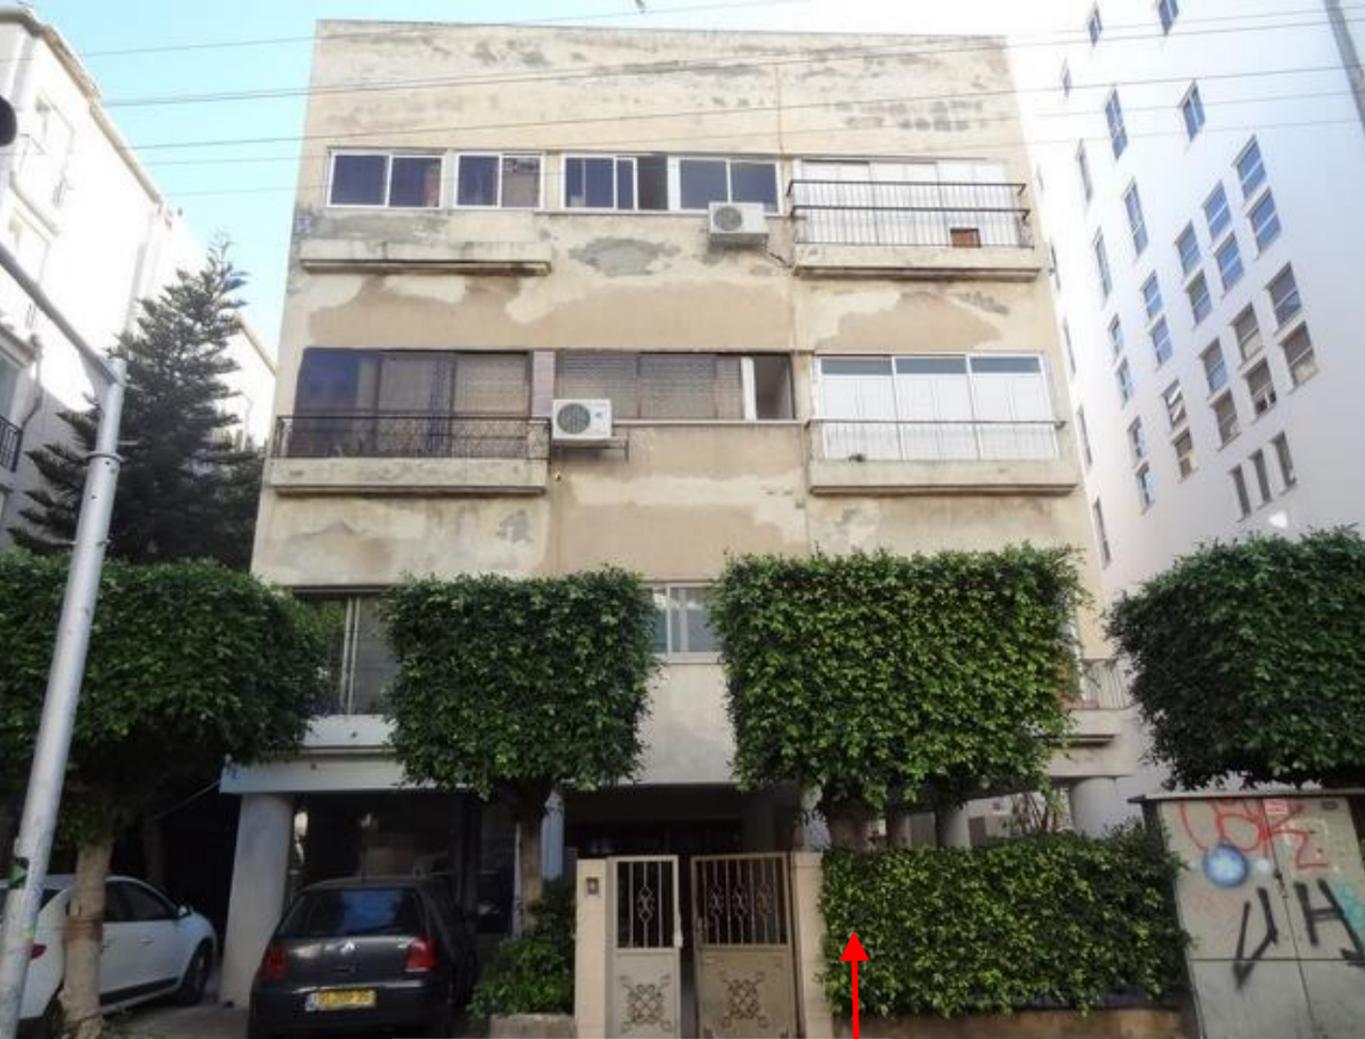
תצלום הבית מהרחוב ומיקום הבריכה

תאור הבריכה: בריכה בסגנון ארט-דקו מלבנית עם מזרקה גבוהה בחלקה האחורי.

חומרי בניה: כנראה שיש שחור או כהה לפי מה שנשמר בצילום הפרט שבתחתית הבריכה.

מצב הבריכה: כל הבריכה והמזרקה, והריצוף שסביבן חופו בקרמיקה.

הנחיות שימור: יש לפרק החיפוי קרמיקה החדש ולהשמישה כבריכת דגי זהב עם מזרקה מים.

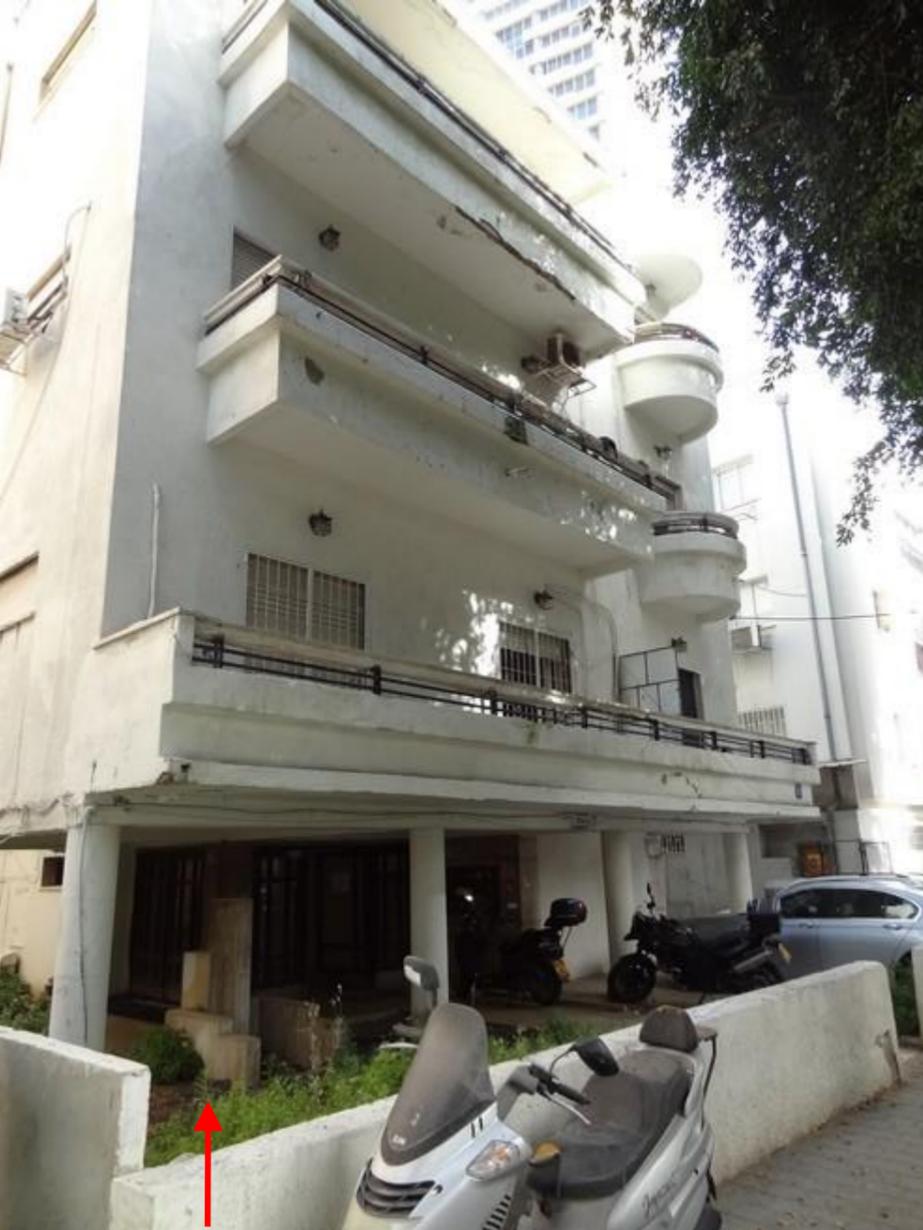
תצלום הבית מהרחוב ומיקום הבריכה

מצב הבריכה: נהרסה בעת שימור המבנה.

הנחיות שימור: יש לשחזר כבריכת דגי זהב עם מזרקת מים.

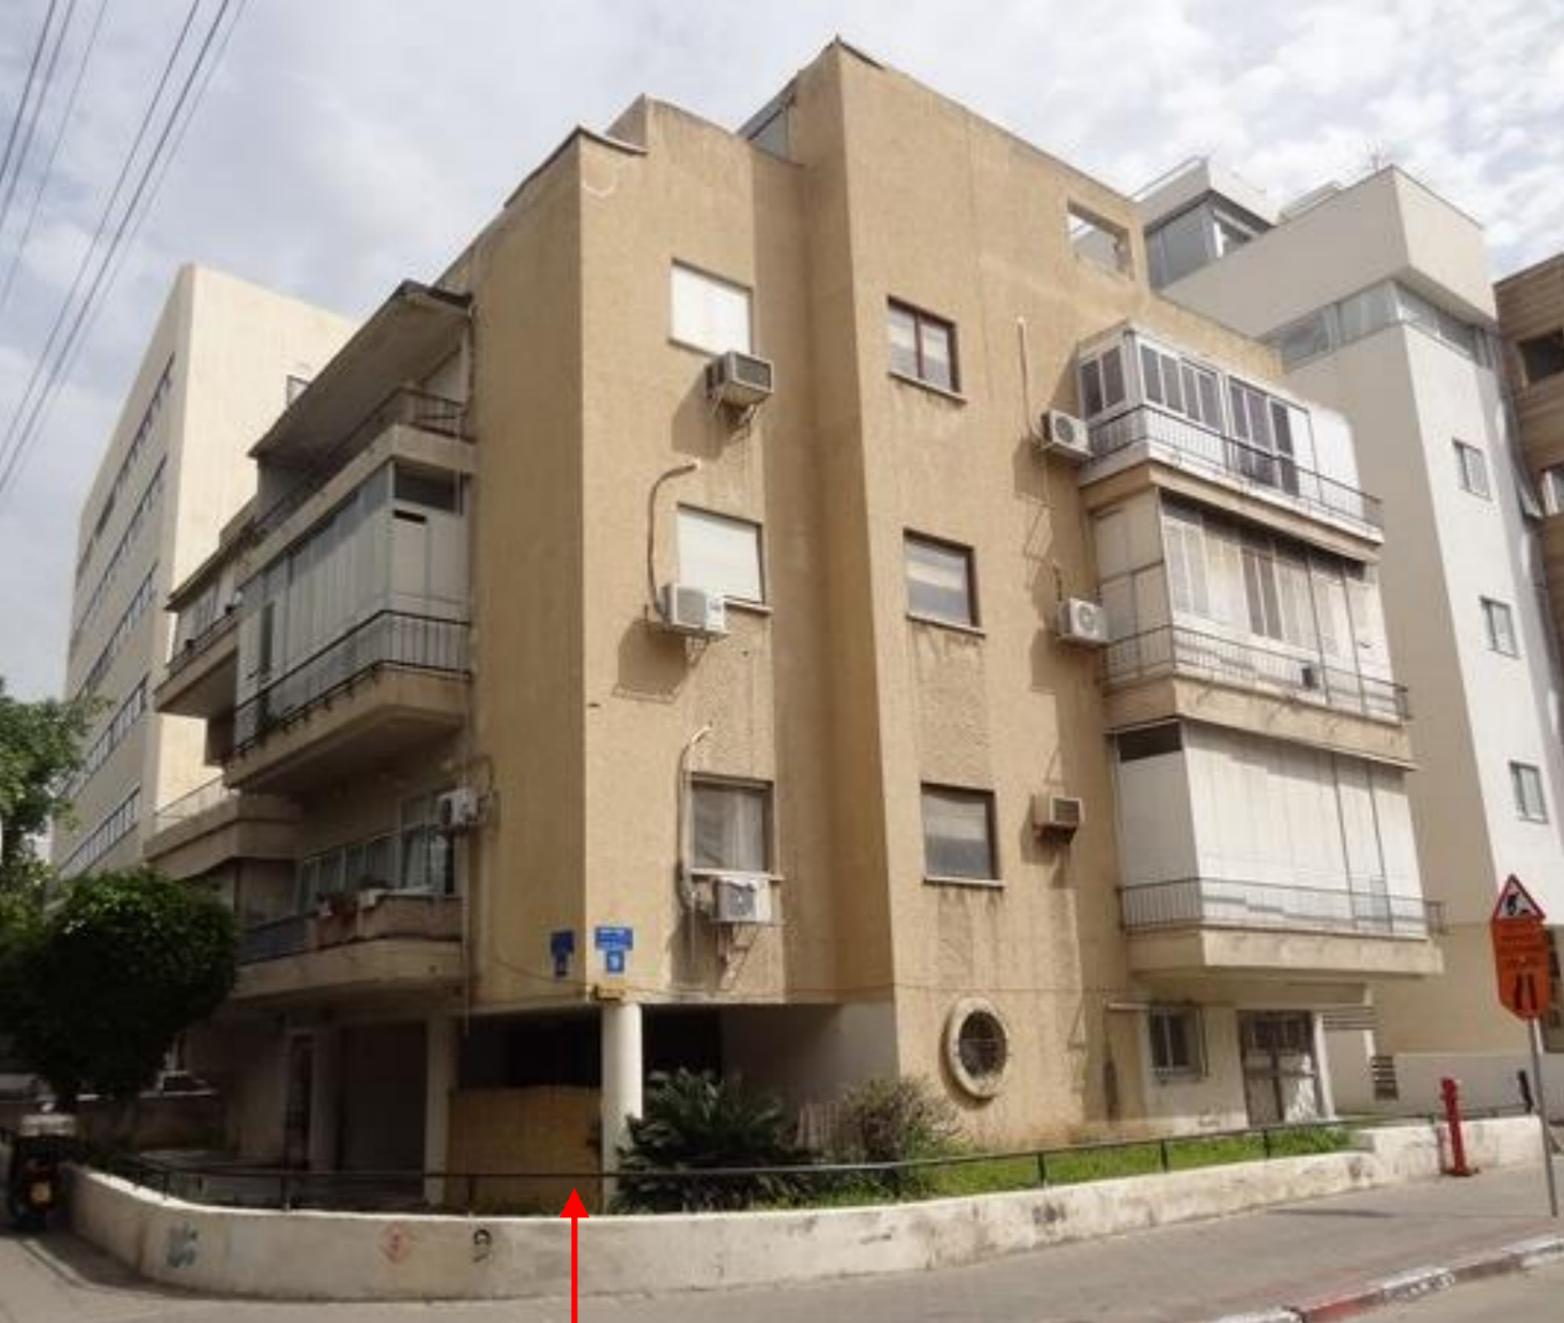
תצלום הבית מהרחוב ומיקום הבריקה ביחס לכניסה

חומרי בניה: כנראה קרמיקה ואבני כורכר לפי מה שנשמר בצילום המקורי וסביבן ריצוף באבן פראית.

מצב הבריקה: נהרסה בעת סידור חניה לאופנועים.

הנחיות שימור: יש לתעד הבריקה ולאחר מכן לשחזר כבריכת דגי זהב עם מזרקה מים.

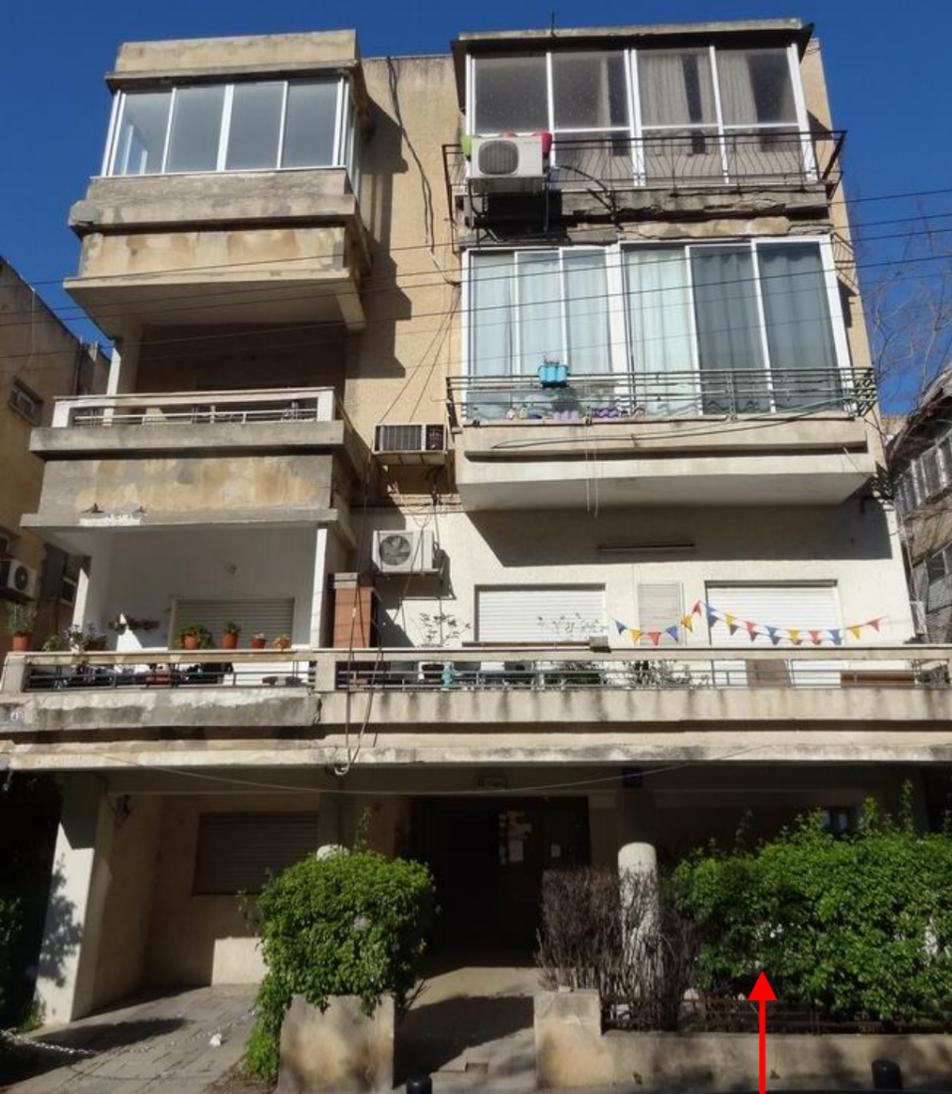
תצלום הבית מהרחוב ומיקום הבריקה

מצב הבריקה: מלאה ביציאת בטון, הסביבה מוזנחת, ומשמשת כחנית אופנועים.

פרטים כלליים וייחודיים בבריקה: קיים צינור המזרקה יוצא מתוך שכבות אבן.

הנחיות שימור: להשמיש כבריכת דגי זהב עם מזרקת מים.

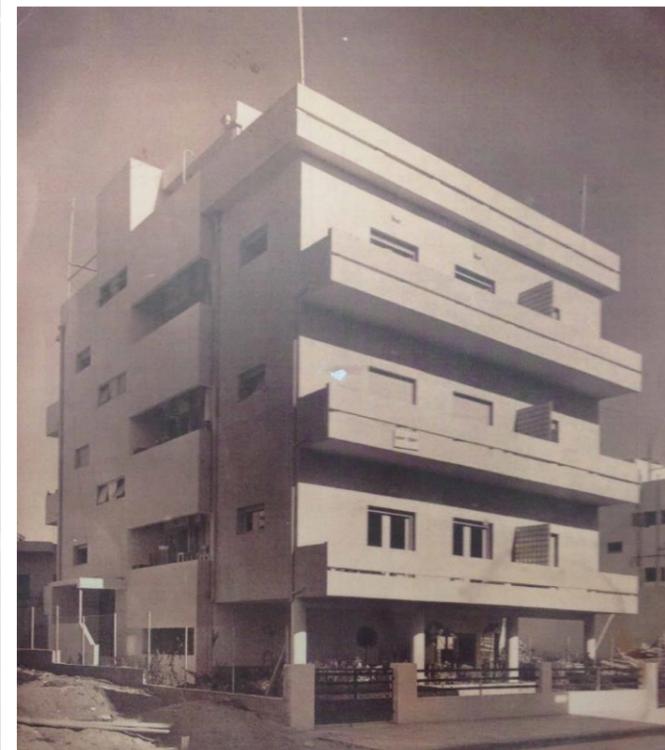
תצלום הבית מהרחוב ומיקום הבריכה

אדריכל המבנה:
 שנת גמר בניה: 1936-1937
 תאור וסגנון המבנה: מבנה בן 4 קומות בסגנון בינלאומי.
 מצב המבנה: אין תיק תיעוד, והמבנה לא שומר.
 קומת הקרקע: מלאה עם נסיגה בחזית על עמודים.
 מיקום הבריכה: מתחת לקומת העמודים בחלק הגינה צמודה לעמוד, מימין לשביל הכניסה.
 תאור הבריכה: בריכה מלבנית צמודה לעמוד הבניין, נמצאת על במה מוגבהת ומדופנת באבני כורכר, כשהבריכה בגובה פני הגינה. בתחתית עמוד הבניין משולב צינור מים ששימש כמזרקה לבריכה.
 חומרי בניה: חיפוי אבני כורכר כולל חיפוי לתחתית העמוד.
 מצב הבריכה: מלאה אדמה.
 ספסל: קיים ספסל אבן על הקיר האחורי.

פרטים כלליים וייחודיים בבריכה: בריכה מלבנית צמודה לעמוד הבניין העגול שמחופה בכורכר בחלקו התחתון כמו הבריכה, ויוצא ממנו צינור למזרקה. הבריכה גם מצוינת בתכנית ההיתר בכתב יד- "גן מסודר עם בריכה" אבל ללא תכנית הבריכה.

הנחיות שימור: להשמיש כבריכת דגי זהב ומזרקות מים.

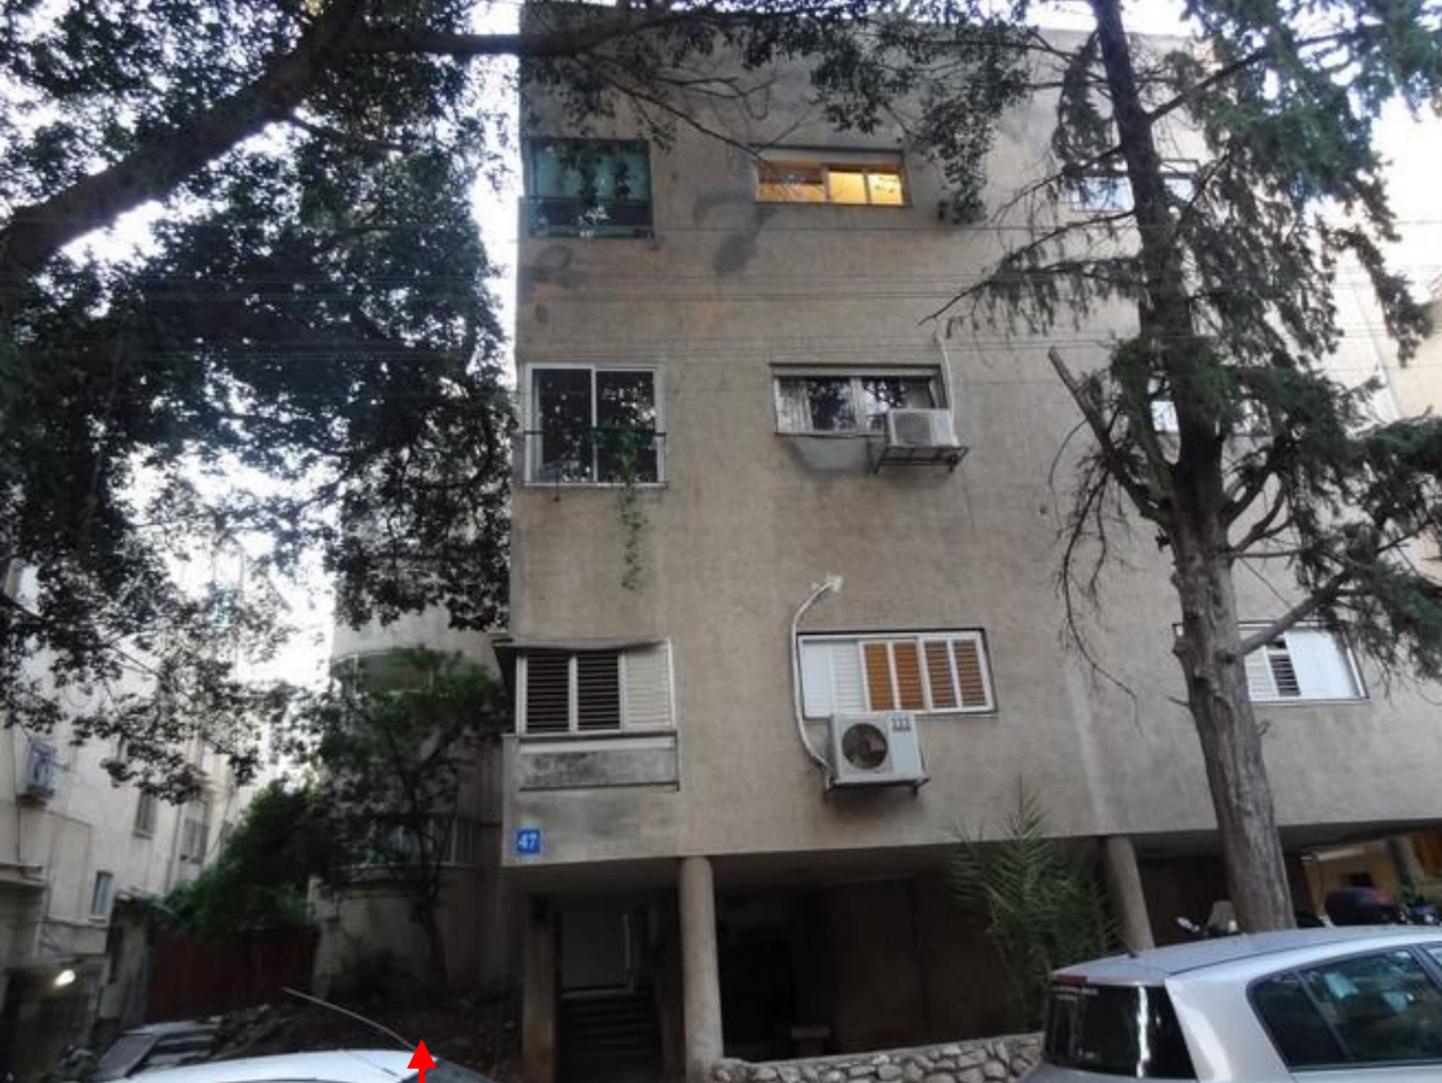
תצלום הבית מהרחוב ומיקום הבריכה

מצב הבריכה: נהרסה בהפצצה איטלקית במלחמת העולם השנייה. נשארו שרידים.

פרטים כלליים וייחודיים בבריכה: בריכה מלבנית כחלק מגינה שנהרסה בהפצצה.

הנחיות שימור: להשמיש כבריכת דגי זהב.
