סקר מזרקות ובריכות דגי זהב בתל-אביב-יפו

מהדורה 1, פברואר 2016

עבודת סקר זו הוזמנה על ידי מחלקת השימור בעיריית תל אביב. דקל גודוביץ הוא אדריכל, מתכנן ומשמר מבנים, ועורך תיקי תיעוד.

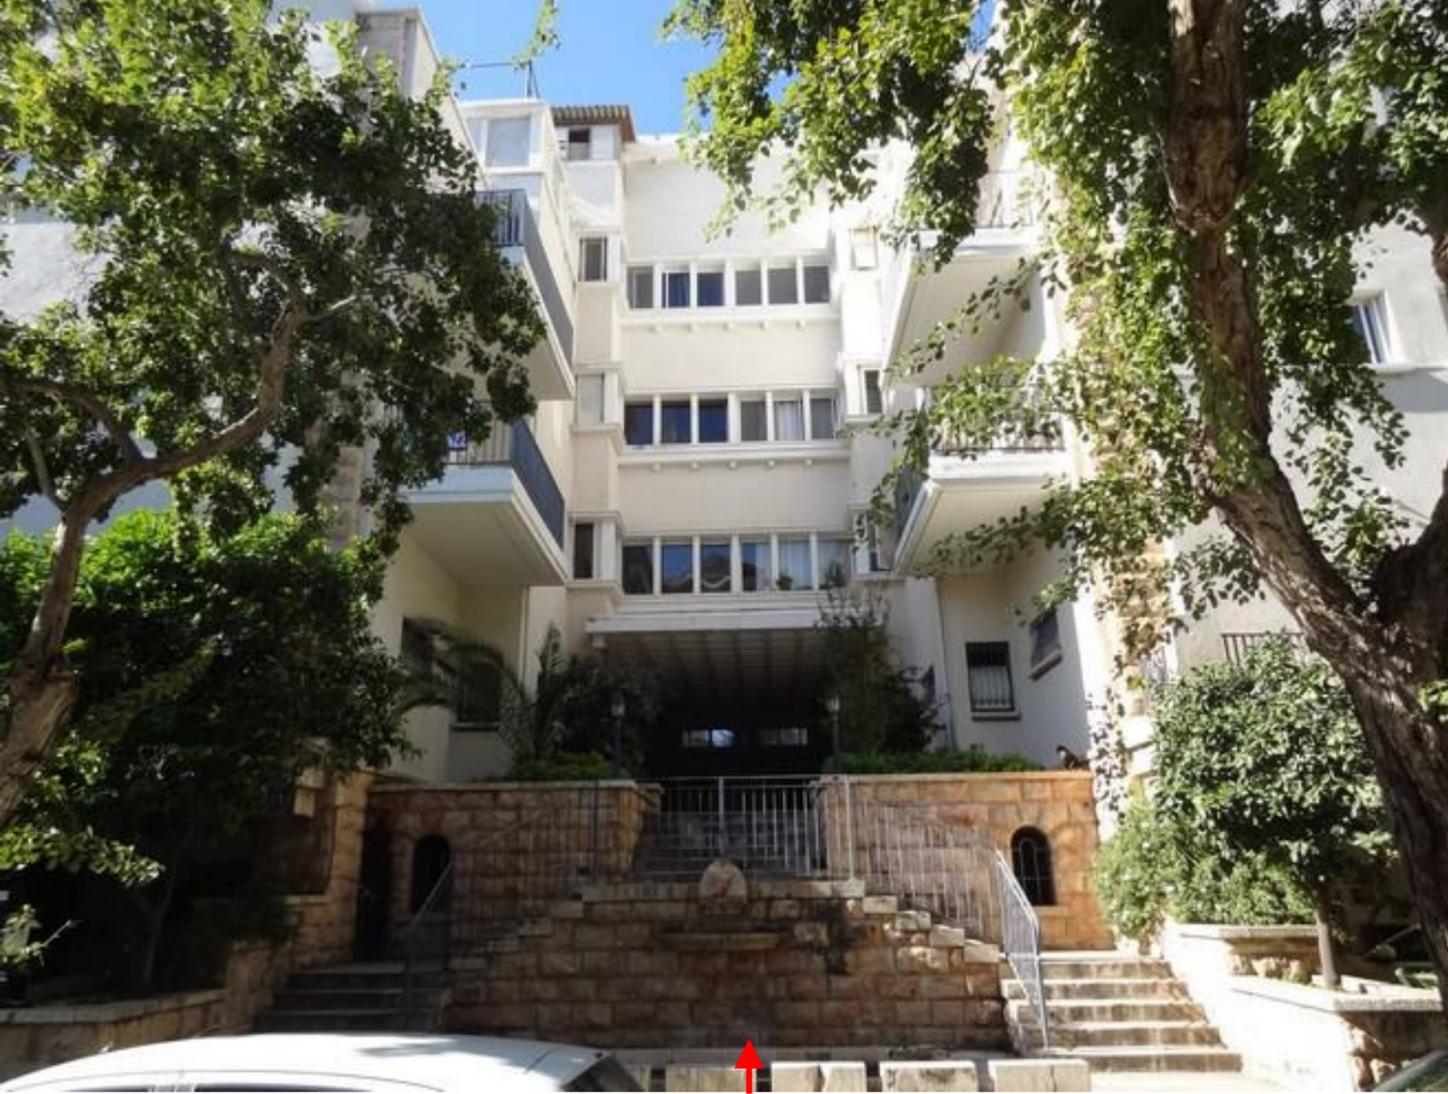
תצלום הבית מהרחוב ומיקום הבריכה

אדריכל המבנה: שלמה גפשטיין
 שנת גמר בניה: 1939
 תאור וסגנון המבנה: מבנה בן 4 קומות בסגנון מיוחד אישי.
 מצב המבנה: יש תיק תיעוד מקדים, והמבנה לא שומר.
 קומת הקרקע: מלאה על במה.
 מיקום הבריכה: בחזית במפלס הרחוב ללא גדר מהמדרכה.
 תאור הבריכה: בריכה מלבנית, עם מזרקה מעליה.
 חומרי בניה: אבן אדמדמה, קרמיקה.
 מצב הבריכה: שמורה, המזרקה לא עובדת ובבריכה אין מים.

פרטים כלליים וייחודיים בבריכה: בריכה מלבנית בסגנון אישי עמוסת פרטים וחומרים. נמצאת בחזית המבנה ללא הפרדה מהמדרכה ולכן היא הבריכה המוכרת והידועה מכולן בעיר.

הנחיות שימור: להשמיש כבריכת דגי זהב ומזרקה מעליה.

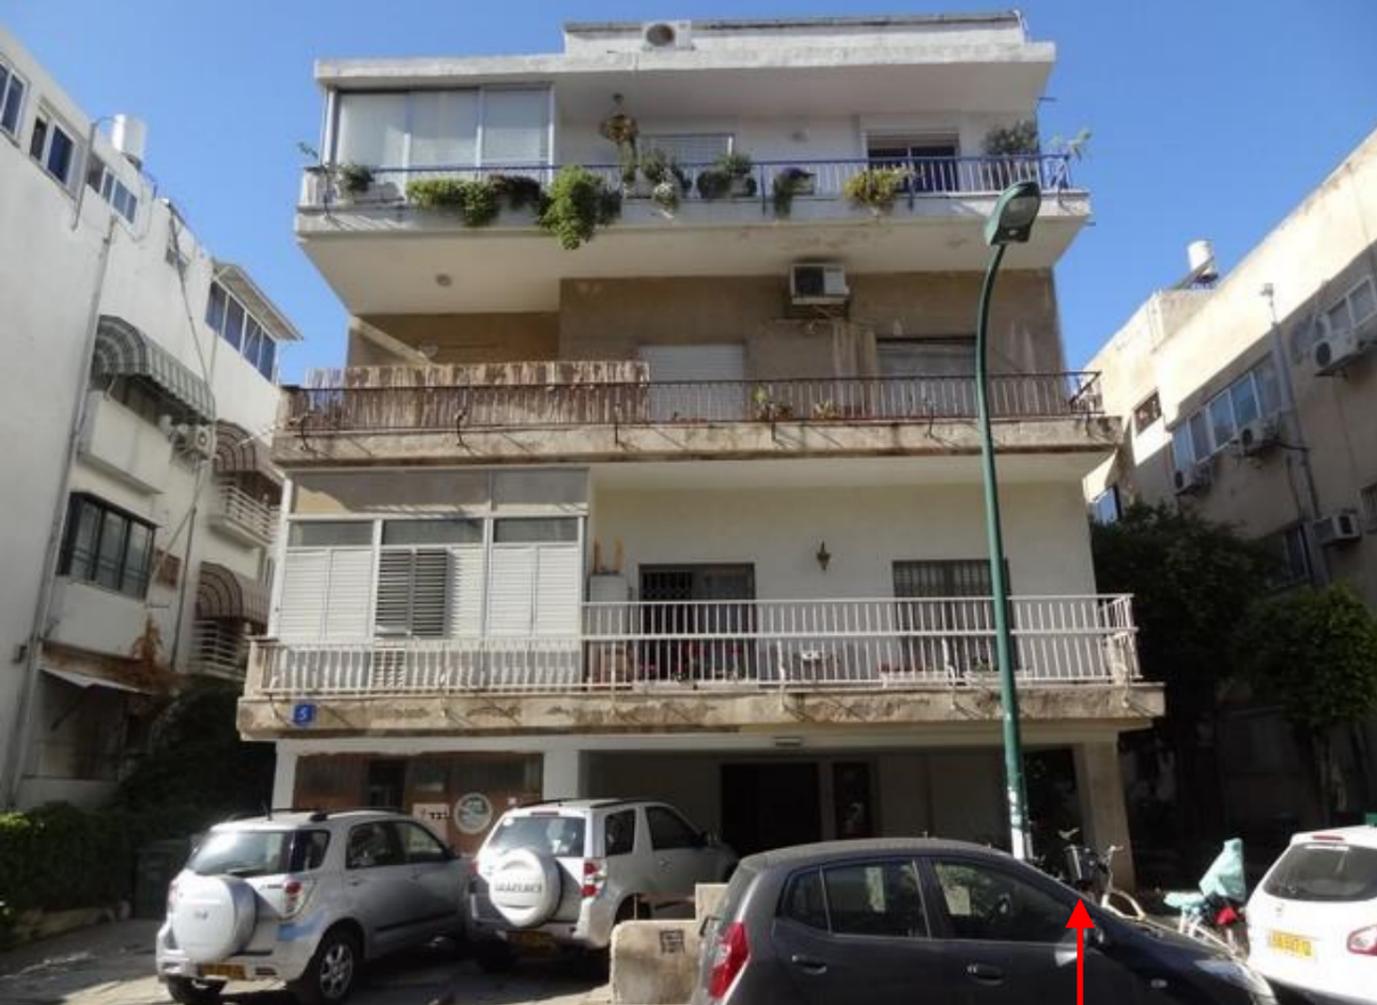
תצלום הבית מהרחוב ומיקום הבריכה בקומת הקרקע

בית נחה ומנחם מגדל פרוימן, שמשון הגיבור 5

תאור הבריכה: בריכה מלבנית מוגבהת מהריצוף.

מצב הבריכה: מלאה אדמה ומשמשת כאדנית.

הנחיות שימור: להשמיש כבריכת דגי זהב.

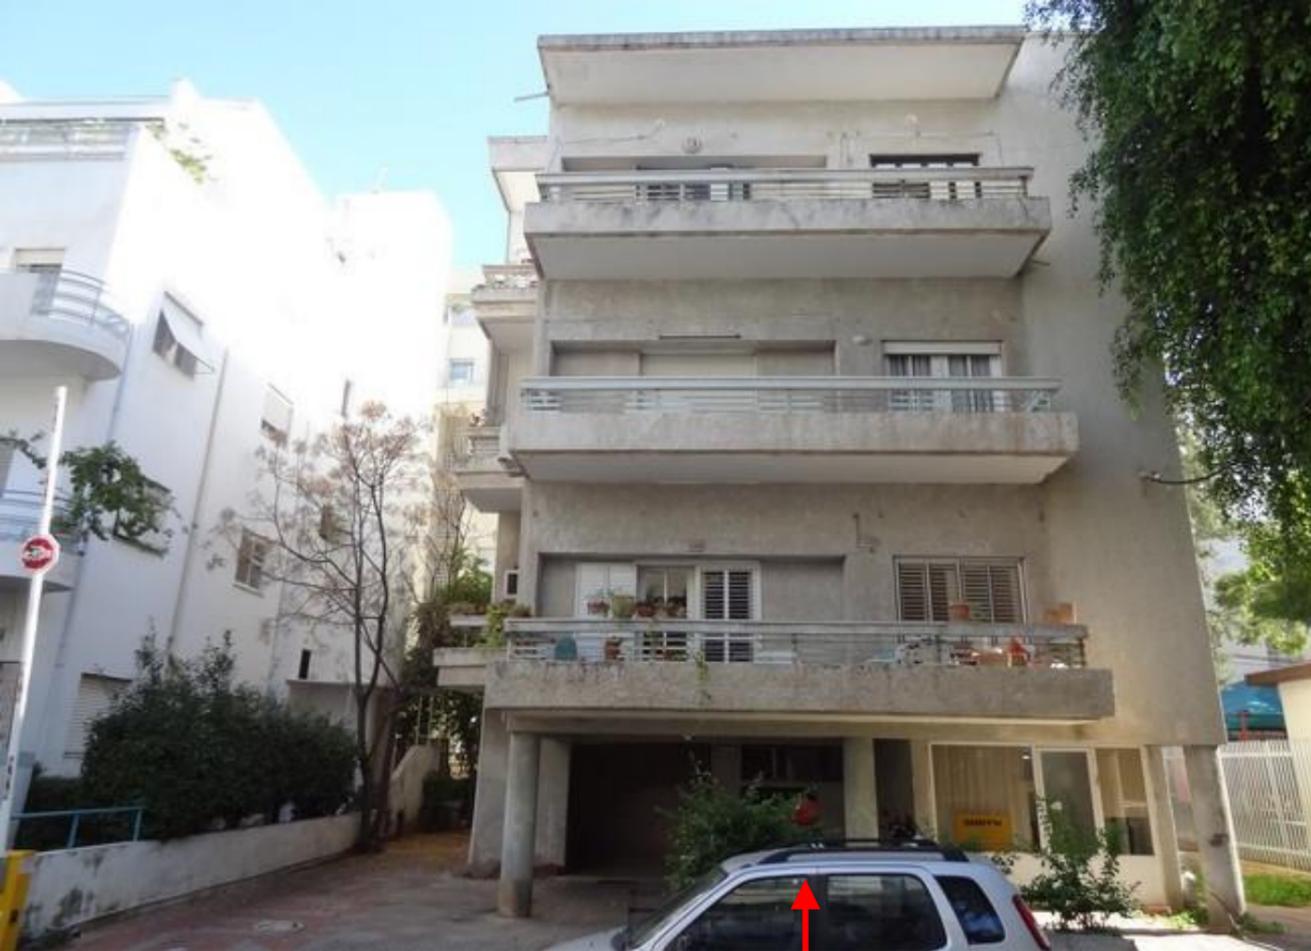
תצלום הבית מהרחוב ומיקום הבריכה בקומת הקרקע

בית משה רוזנברג, שפינוזה 12

תאור הבריכה: בריכה מלבנית בגובה פני הריצוף.

מצב הבריכה: מלאה חול, הריצוף סביב הבריכה הוחלף לאבנים משתלבות, הספסל שבור

בפינה, והמקום משמש לחנית אופנועים.

הנחיות שימור: להגן על הספסל והבריכה מחנית האופנועים, ולהשמיש כבריכת דגי זהב.

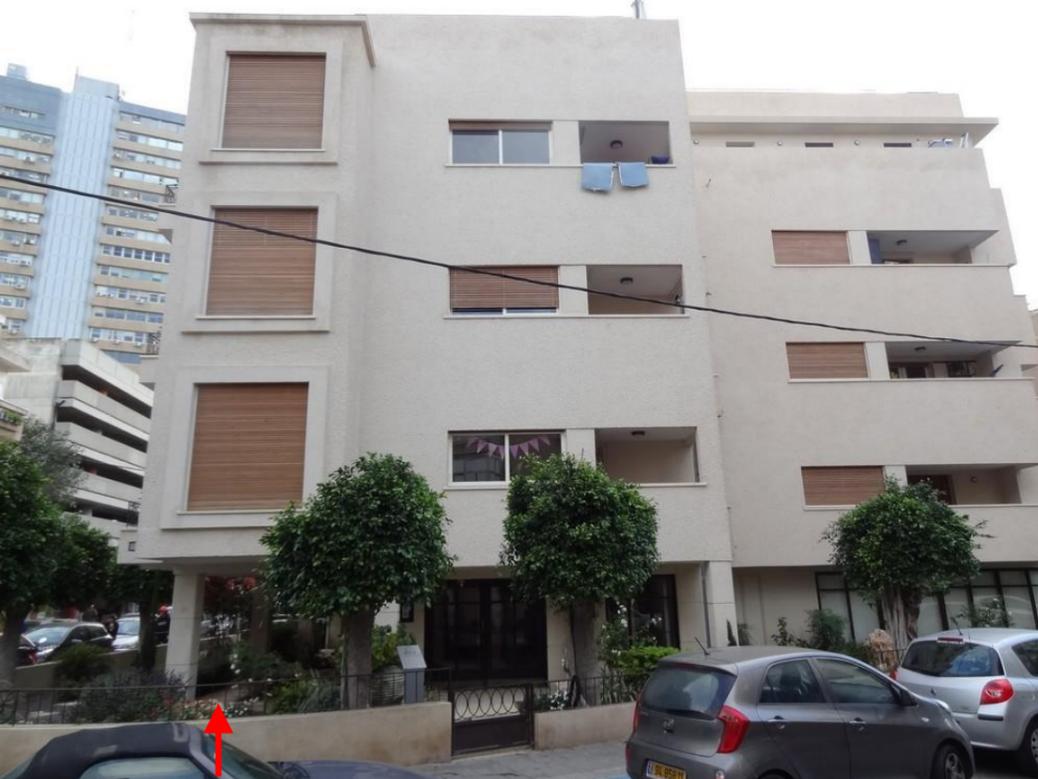
תצלום הבית מהרחוב

אדריכל המבנה: א. מיטלמן.
שנת גמר בניה: 1939
תאור וסגנון המבנה: מבנה בן 4 קומות בסגנון הבינלאומי.
מצב המבנה: יש תיק תיעוד והמבנה שומר.
קומת הקרקע: חצי מפולשת עם קומת עמודים בחזית.
מיקום הבריכה: בקומת העמודים משמאל לכניסה כחלק מריצוף הקומה.
תאור הבריכה: בריכה מלבנית ולצידה בריכה עגולה בגובה הריצוף.
חומרי בניה: מבנה המזרקה - אבנים פראיות אדמדמות בסיתות גס.
גמר חיצוני - לא רלונטי, גמר פנימי - לא ידוע, גמר עליון (קופינג) - אבנים פראיות אדמדמות בסיתות גס.
מצב הבריכה: עברה שימור אך ללא מים וללא דגים אלא משמשת כאדנית.
ספסל: לא נמצא.

פרטים כלליים וייחודיים בבריכה: כוללת שתי בריכות: אחת מלבנית, והשנייה עגולה שייתכן ששימשה רק כאדנית. הבריכות מרוצפות באבן פראית משמשת כאלמנט מעבר מרצפות הטראצו המסודרות של קומת הכניסה - לגינה הטבעית והפראית.

הנחיות שימור: מומלץ להשמיש את הבריכות כבריכות דגים ולא כאדניות.

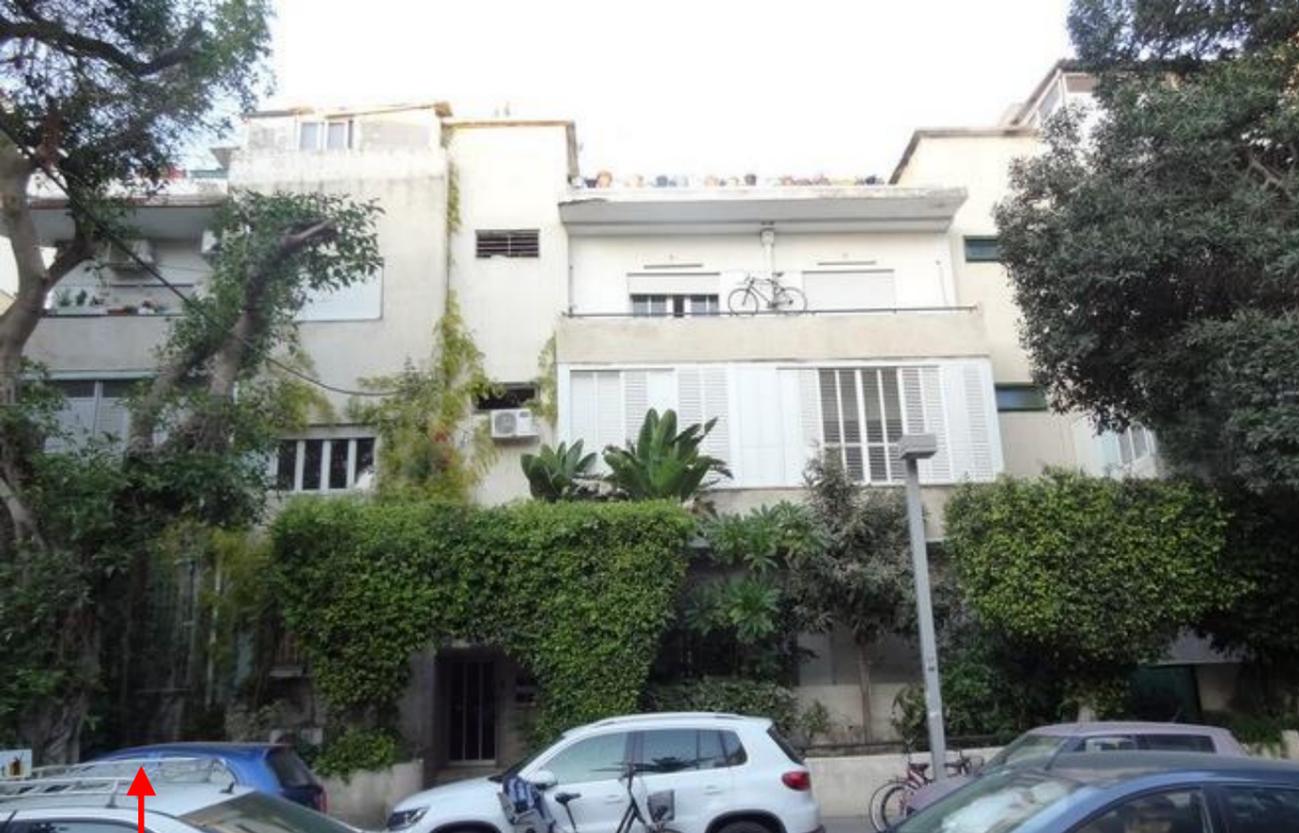
תצלום הבית מהרחוב

תאור הבריכה: בריכה מעוינת מוצבת בגינה מוגבהת מהרחוב.

מצב הבריכה: המזרקה משמשת כאדנית, מלאה באדמה גננית וצמחיה.

פרטים כלליים וייחודיים בבריכה: בריכה בצורת מעוין תחום במעוין נוסף שייתכן

ושימש כאדנית מסביב לבריכה.

הנחיות שימור: להשמיש את הבריכה כבריכת דגים.

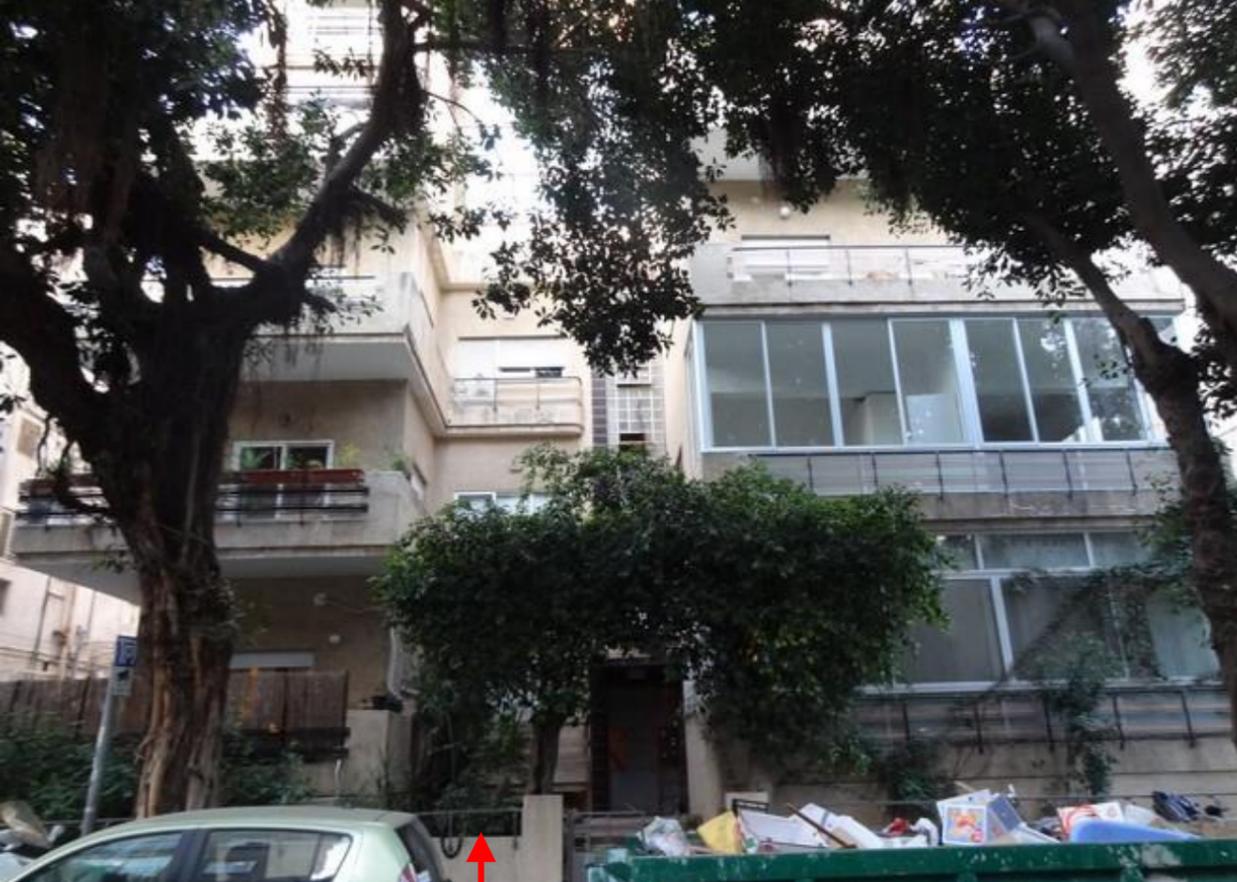
תצלום הבית מהרחוב

תאור הבריכה: מזרקה מלבנית מוצבת בגינה ומוגבהת ממנה.

מצב הבריכה: הבריכה הרוסה בחלקה ומשמשת כאדנית, מלאה באדמה גנטית וצמחיה.

פרטים כלליים וייחודיים בבריכה: בשל שיפוע הגינה וגודלה הנרחב של הבריכה,

ייתכן ובקצה האחורי של הבריכה היתה מזרקה או מפל מים קטן.

הנחיות שימור: במסגרת תיק תיעוד לבדק את גודלה של הבריכה ולשמרה בהתאם.

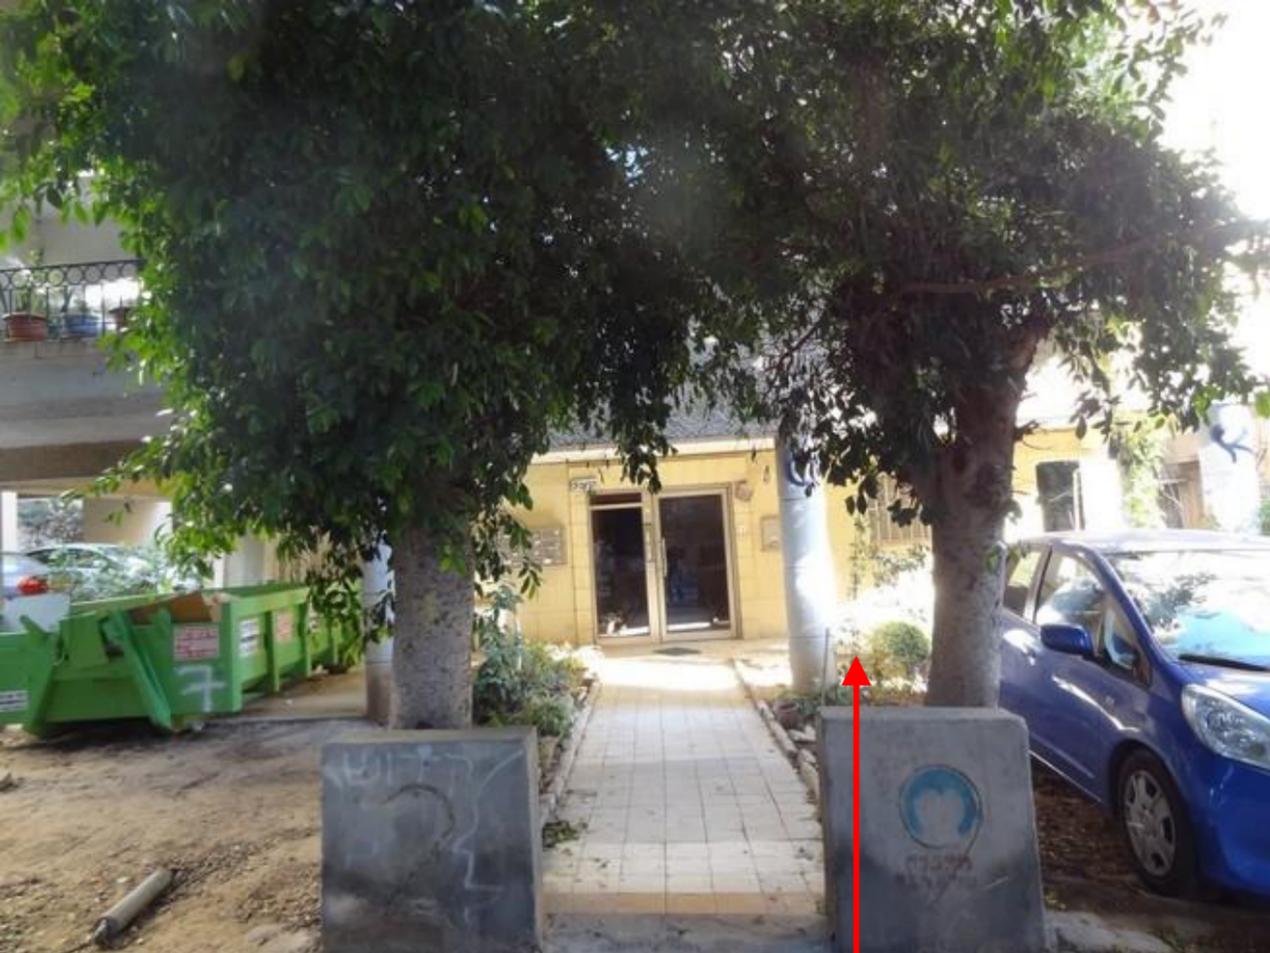
מיקום הבריקה ביחס לכניסה לחדר המדרגות

חומרי בניה: הבריקה הרוסה ברובה ולא ניתן לזהות את חומרי הבניה והגמר.

מצב הבריקה: הבריקה הרוסה כמעט לגמרי ונראים רק שרידי הבניה.

הנחיות שימור: לשחזר ולהשמיש הבריקה מחדש כבריכת דגי זהב.

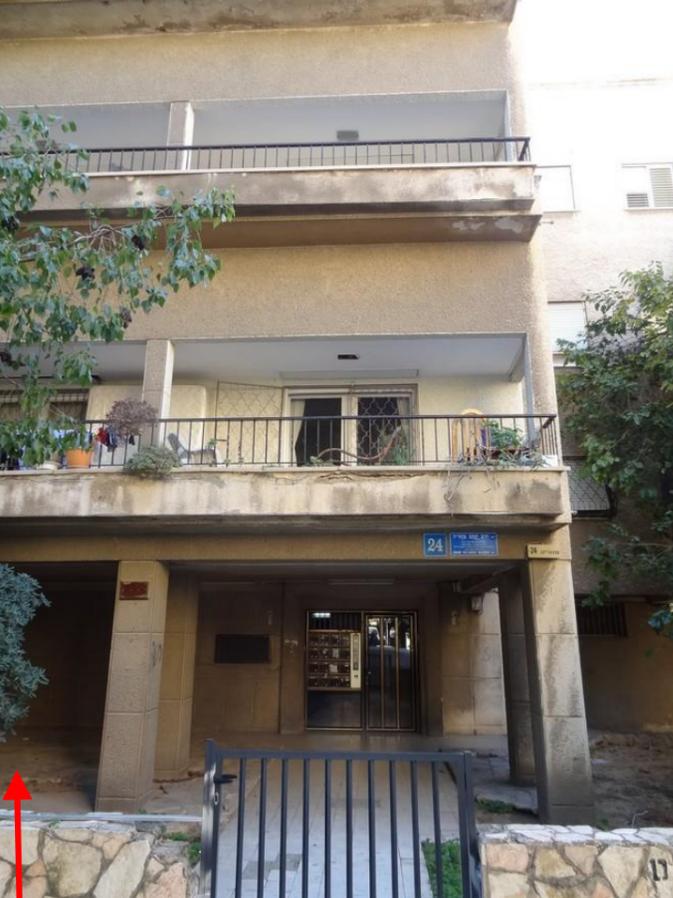
תצלום הבית מהרחוב ומיקום הבריכה

מצב הבריכה: הרוסה. נשאר רק חול במיקום הבריכה וסביבו ריצוף.

פרטים כלליים וייחודיים בבריכה: הבריכה נהרסה לגמרי, אבל במקום נמצאו שרידי

המלבן בה שכנה הבריכה ומולו ספסל.

הנחיות שימור: לשחזר הבריכה על פי תיק תיעוד, ולהשמישה מחדש כבריכת דגי זהב.

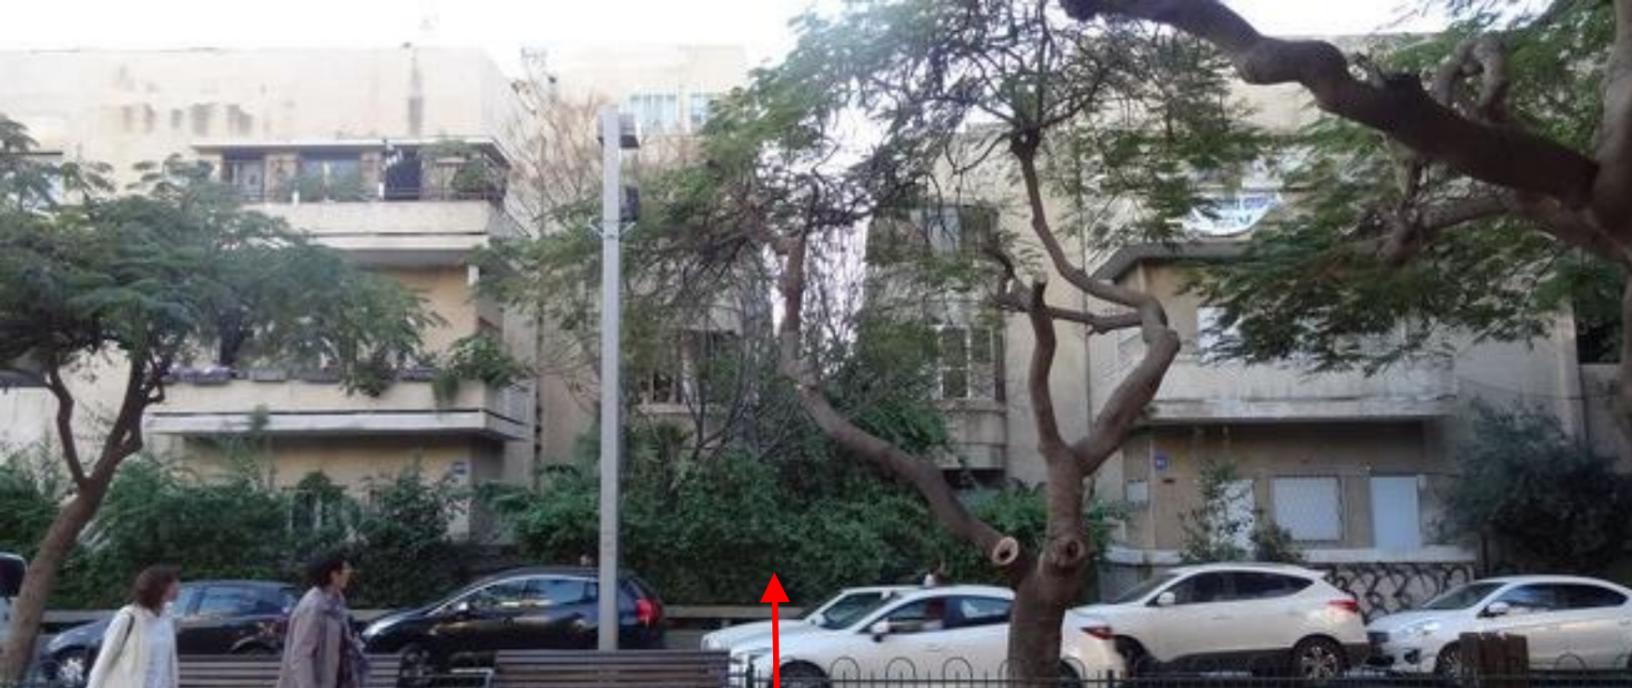
תצלום הבית מהרחוב ומיקום הבריכה

מצב הבריכה: חצי הרוסה ומלאה אדמה ועציצים.

הנחיות שימור: להשמישה כבריכת דגי זהב.

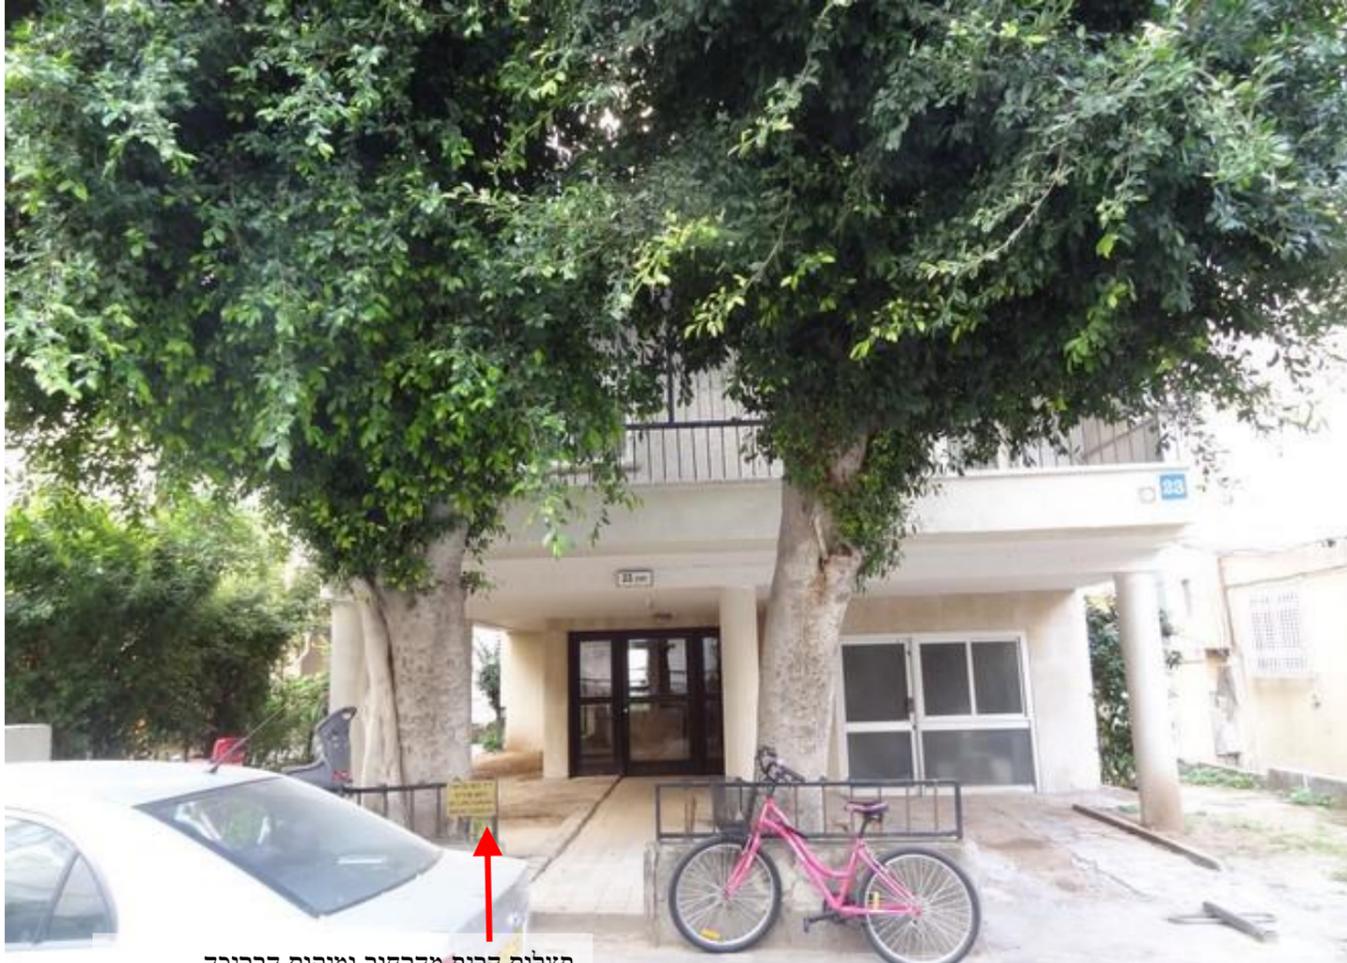
תצלום הבית מהרחוב ומיקום הבריכה

מצב הבריכה: מלאה אדמה.

הנחיות שימור: להשמישה כבריכת דגי זהב.

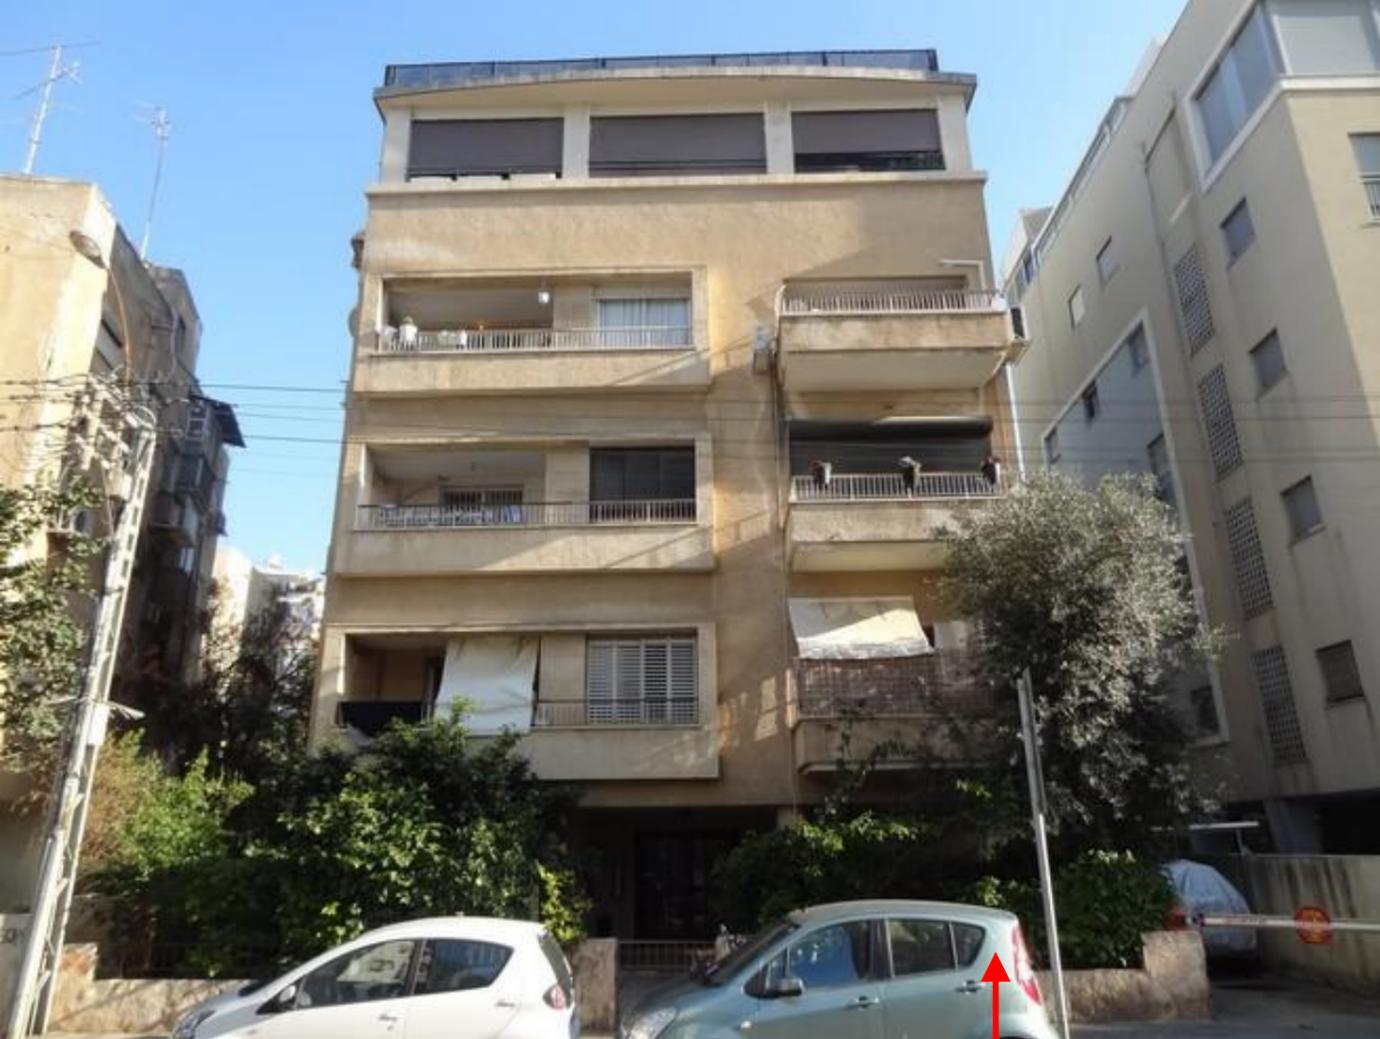
תצלום הבית מהרחוב ומיקום הבריכה

מצב הבריכה: מלאה אדמה.

הנחיות שימור: להשמיש כבריכת דגי זהב.
