**נספח ה': טופס ביקור חמ"א**

**סקר לנוכחות ומצב אסבסט במבני חינוך, קהילה נוער ספורט ועוד**

**עבור עיריית תל אביב - יפו**

שם המוסד: **מוסדות חסידי בעלז"א** מספרו ברשימת המבנים: **381**

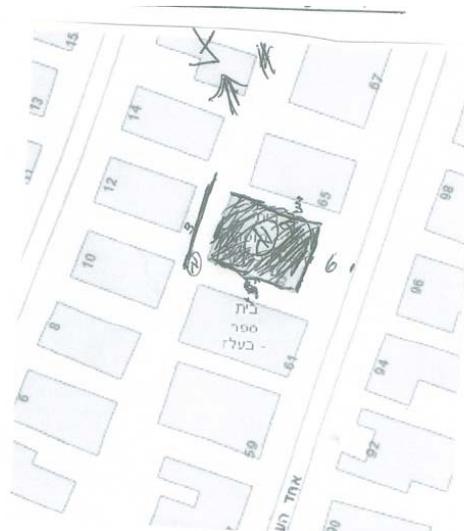
**2.1 תרשים**

<u>כיתות</u>	שימוש מבנה המכיל אסבסט
<u>גג + גדר + סגירה אנכית + סגירת קירות</u>	מופע אסבסט
<u>לא</u>	קיום קשר ישיר בין לוחות אסבסט לחלל המבנה
<u>350</u>	הערכת שטח לוחות אסבסט צמנט (מ"ר)
<u>3</u>	מרחק המבנה מבתים סמוכים (מ')
<u>כן</u>	גישה לתלמידים
<u>לא</u>	האם יש רטיבות בתוך המבנה

<u>תקינים</u>	לוחות תקנים או שבורים
<u>תקיין</u>	מצב שולי/קצוות הלוחות
<u>לא</u>	לוחות שחוקים מתפוררים
<u>לא</u>	שברי לוחות על הקרקע
<u>לא</u>	לוחות צבועים
<u>לא</u>	האם הגגות מכוסים בחזזית
