## נספח ה': טופס ביקור חמ"א

סקר לנוכחות ומצב אסבסט במבני חינוך, קהילה נוער ספורט ועוד

עבור עיריית תל אביב - יפו

שם המוסד: בית ספר "גיבורי ישראל" מספרו ברשימת המבנים: 304

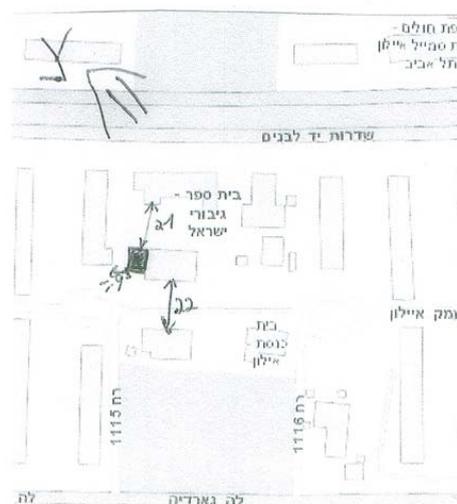
### 2.1 תרשים

<u>כיתה</u>	שימוש מבנה המכיל אסבסט
<u>קירות חוץ</u>	מופע אסבסט
<u>לא</u>	קיום קשר ישיר בין לוחות אסבסט לחלל המבנה
<u>70</u>	הערכת שטח לוחות אסבסט צמנט (מ"ר)
<u>צמוד למבנה</u>	מרחק המבנה מבתים סמוכים (מ')
<u>כן</u>	גישה לתלמידים
<u>לא</u>	האם יש רטיבות בתוך המבנה

<u>קיימים שברים</u>	לוחות תקנים או שבורים
<u>תקין</u>	מצב שולי/קצוות הלוחות
<u>לא</u>	לוחות שחוקים מתפוררים
<u>לא</u>	שברי לוחות על הקרקע
<u>כן</u>	לוחות צבועים
	האם הגגות מכוסים בחזזית
