הנדון: סקר היסטורי (PHASE I) - רח' בן אביגדור 22, תל אביב

סקר היסטורי (Phase I) -

בן אביגדור 22, תל אביב

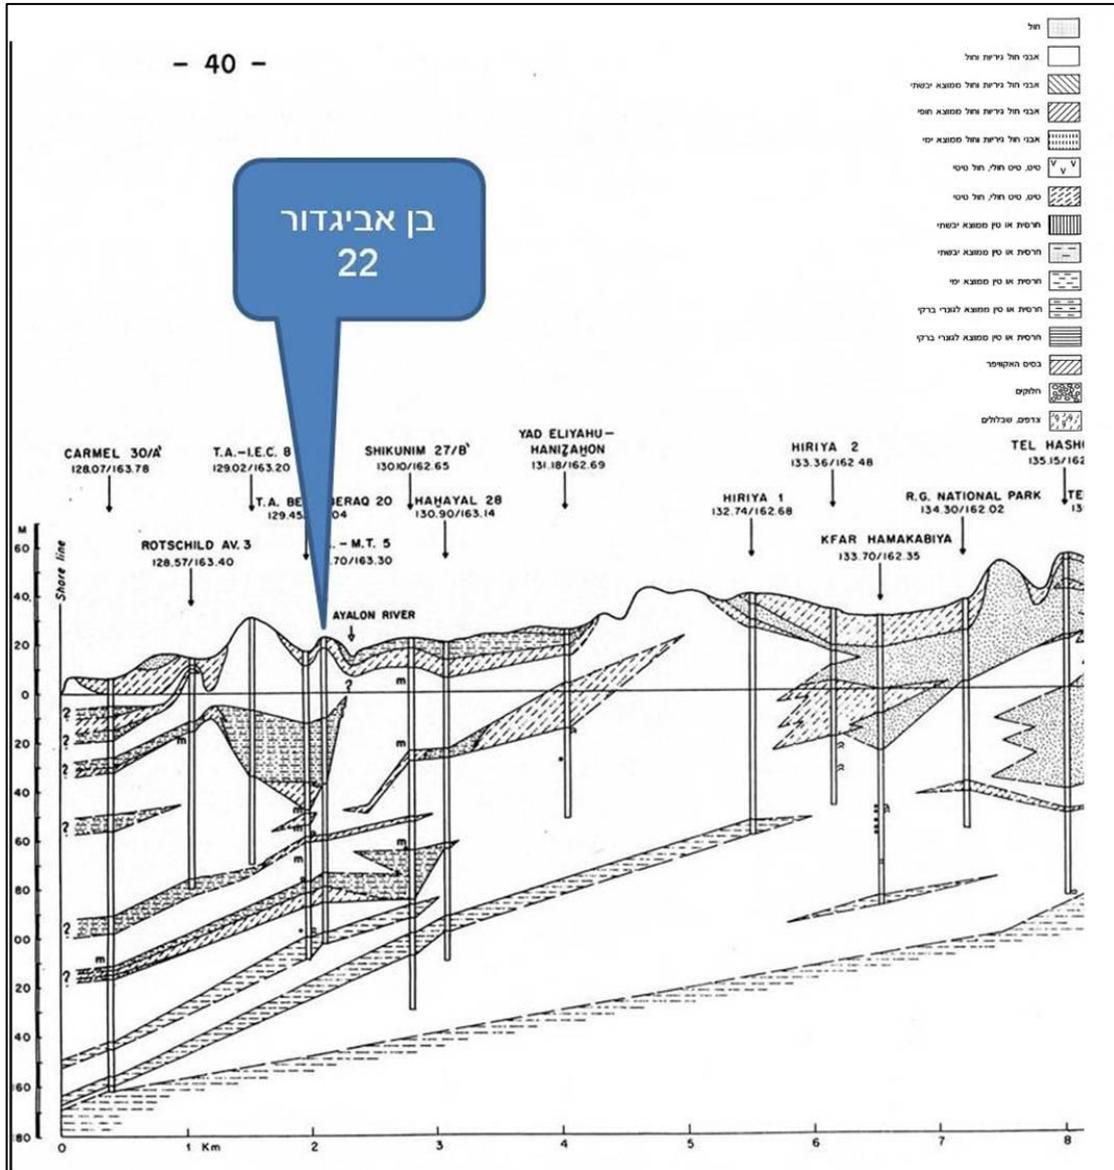
תרשים 3 – חתך גיאולוגי משוער ותתי אקוויפרים

אזור המתחם מופיע באטלס חתכים גיאולוגיים¹, ברצועה 30. מהחתך המופיע ברצועה זו (תרשים 3), ניתן לראות כי קיימים 4 תת אקוויפרים, כאשר תת האקוויפר העליון הינו בעל קשר הידראולי קטן בחלקו המזרחי, כמו גם שאר תתי האקוויפר העמוקים אשר הינם בעלי קשר הידראולי חזק יותר

בחלקם המזרחי בעוד שבחלקן המערבי קיימות שכבות חרסית אטומות המפרידות ביניהם כמעט לחלוטין. השכבות הרדודות מורכבות מאבני חול גיריות וחול ממוצא חופי (חוואר) בעובי של כ 20-10 מטרים עד עומק מי תהום. שכבות חרסית וטין ממוצא יבשתי מופיעות בעומק של כ - 60-50 מטרים בעובי של מטרים אחדים.

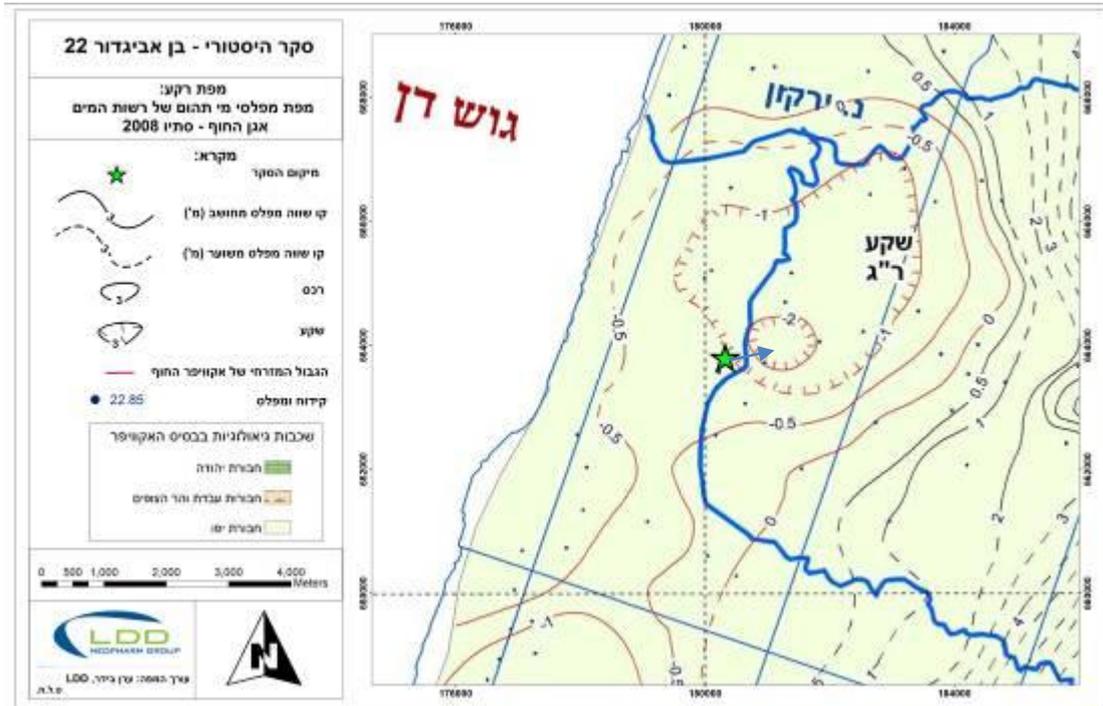
תרשים 4 – מפת מפלסי מי תהום (רשות המים, 2008)

על פי מפת מפלסי מי התהום לשנת 2008, שהועברה מרשות המים, המתחם נמצא בשוליו הדרום מערביים של השקע ההידרולוגי "שקע רמת גן" (תרשים 4). מפלס מי תהום המשוער עפ"י המפה הינו כ - 1 מטר מתחת לגובה פני הים. מכאן שעומק משוער למי התהום בשטח הנדון הינו כ - 15 מטרים מתחת לפני השטח (רום אבסולוטי של +14 מטרים).

עפ"י נתוני השירות ההידרולוגי עלול מפלס מי התהום להגיע ל- +3.0 מטר. כיוון זרימת מי התהום באזור מעין זה מושפע משאיבות ושקעים מקומיים, אך נראה כי המתחם נמצא בתחום ההשפעה של "שקע רמת גן" ומכאן שכיוון הזרימה הינו צפון מזרחה לכיוון מרכז השקע הנ"ל.

חץ כחול מסמן את כיוון זרימת מי התהום

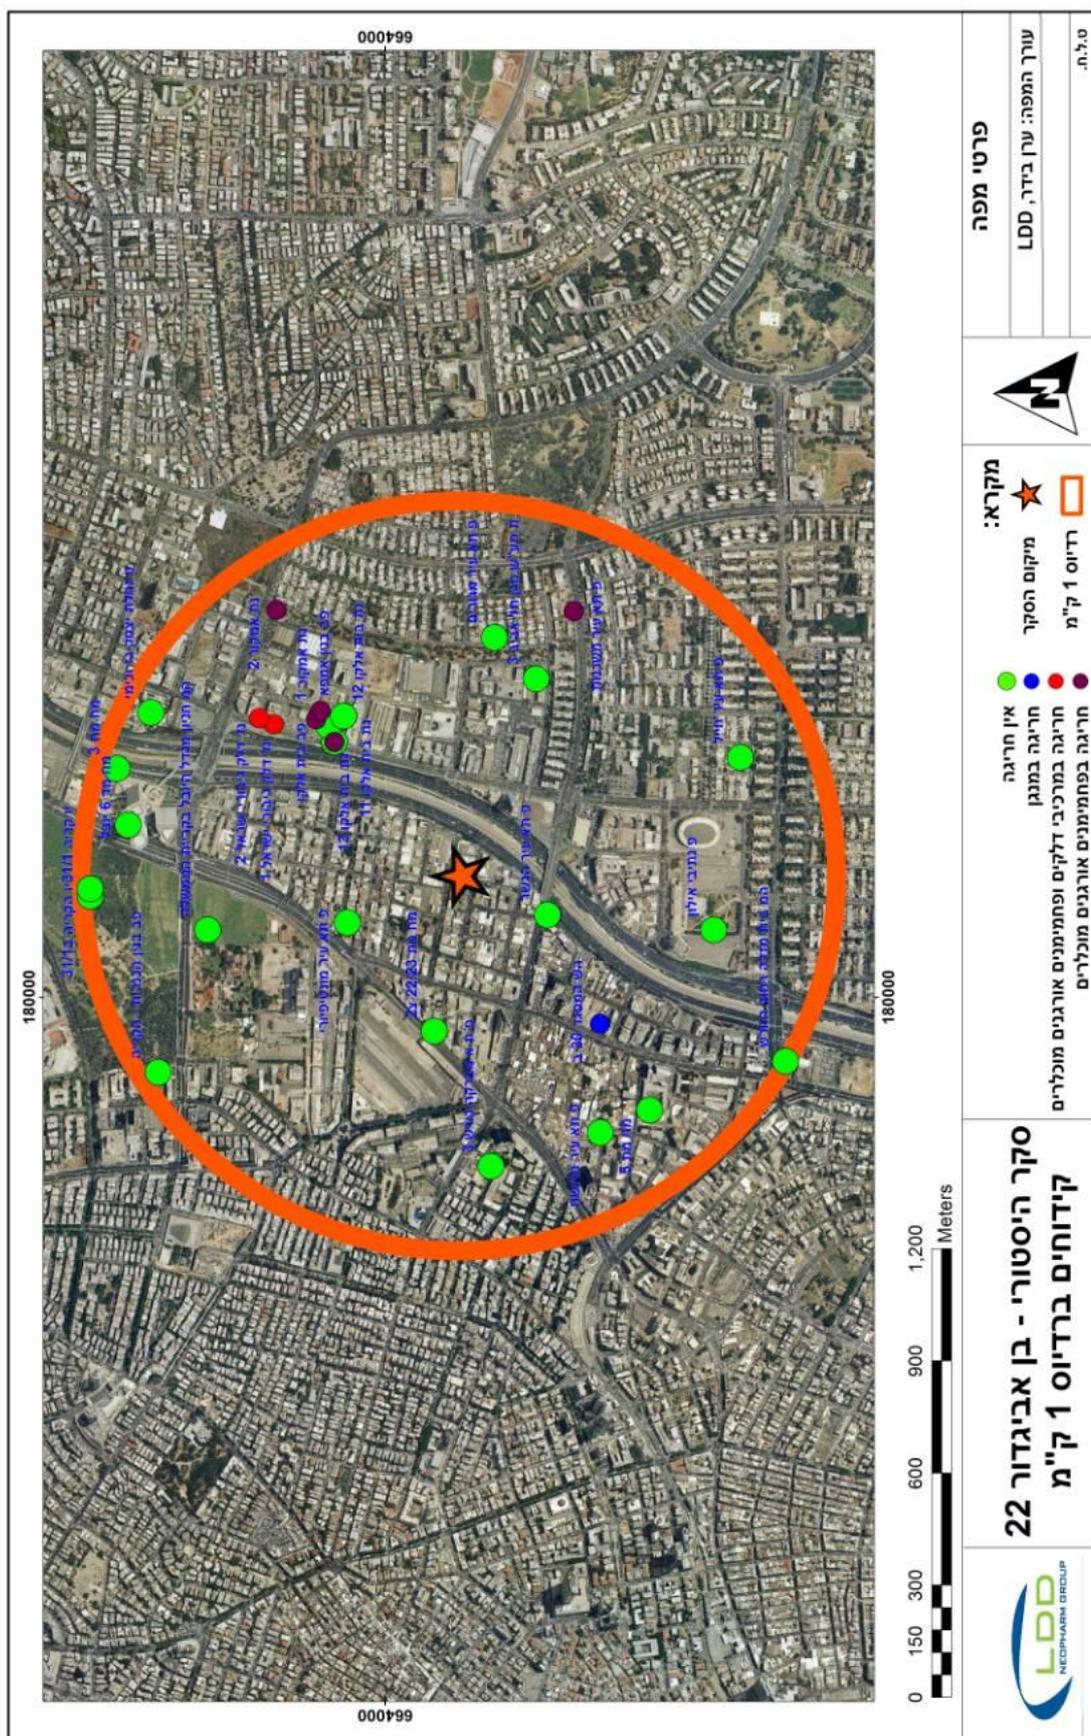
תרשים 5 – פריסת קידוחים בסביבות האתר הנסקר

לפי מידע שהתקבל מרשות המים (מספר בקשה 1025 של רשות המים) בתאריך 21.11.2011 ישנם 35 קידוחים ברדיוס של 1 ק"מ מהאתר הנסקר (תרשים 5). בבדיקת איכות מי התהום בקידוחים הללו בהסתמך על ממצאי בדיקות של המזהמים – מתכות, פחמימנים אורגנים מוכלרים ומרכיבי דלקים ובהשוואה של הערכים שנמדדו לערכים המופיעים ב"תקנות בריאות העם (איכותם התברואתית של מי-שתייה), תשל"ד-1974 (נוסח משולב – 2001)" (להלן – תקנות מי שתייה) עולה, כי מתוך כלל 35 הקידוחים למי תהום שבאזור הנסקר, עשרים ושישה קידוחים נמצאו ללא חריגות בהשוואה לערכי הסף בתקנות מי השתייה, בקידוח אחד נמצאה חריגה בריכוזי מנגן, בשלושה קידוחים נמצאו חריגות של מרכיבי דלקים ובשישה קידוחים נמצאו חריגות של פחמימנים אורגניים נדיפים. טבלה 1 מציגה את נתוני הקידוחים באזור האתר הנסקר.

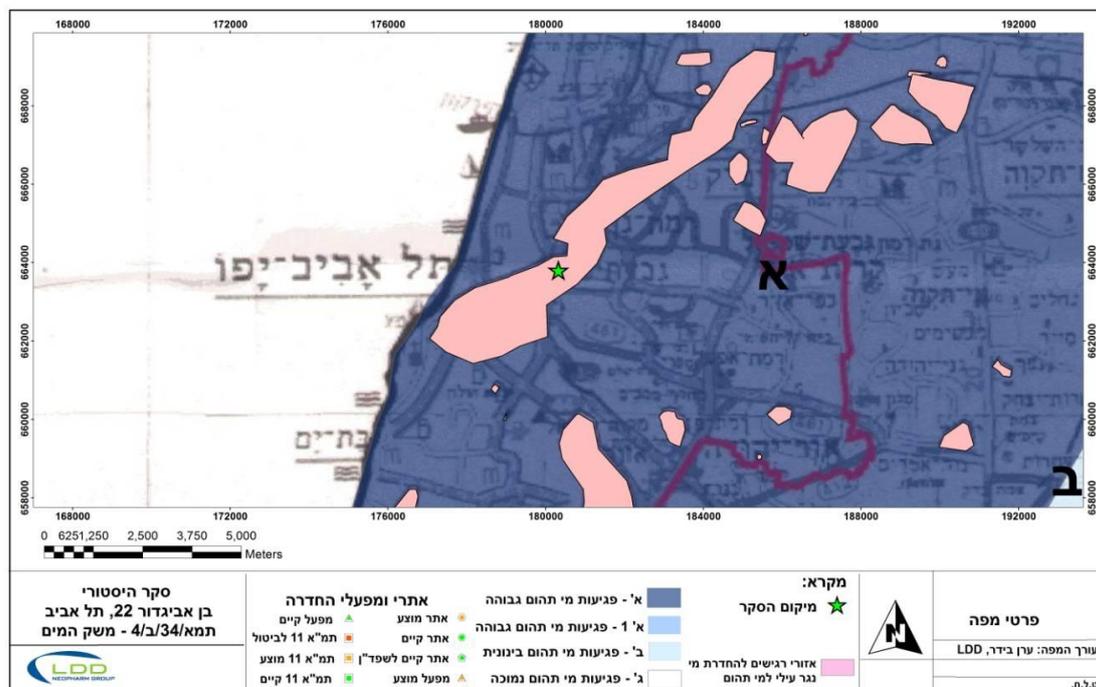
תרשים 6 – מקטע תשריט תמא/34/ב/4 – משק המים

בתשריט תמא/34/ב/4 – משק המים, המתחם ממוקם מעל אקוויפר החוף, באזור רגיש להחדרת מי נגר עילי למי תהום. אזור זה נמצא בתוך אזור א', המוגדר כבעל פגיעות מי תהום גבוהה (תרשים 6).

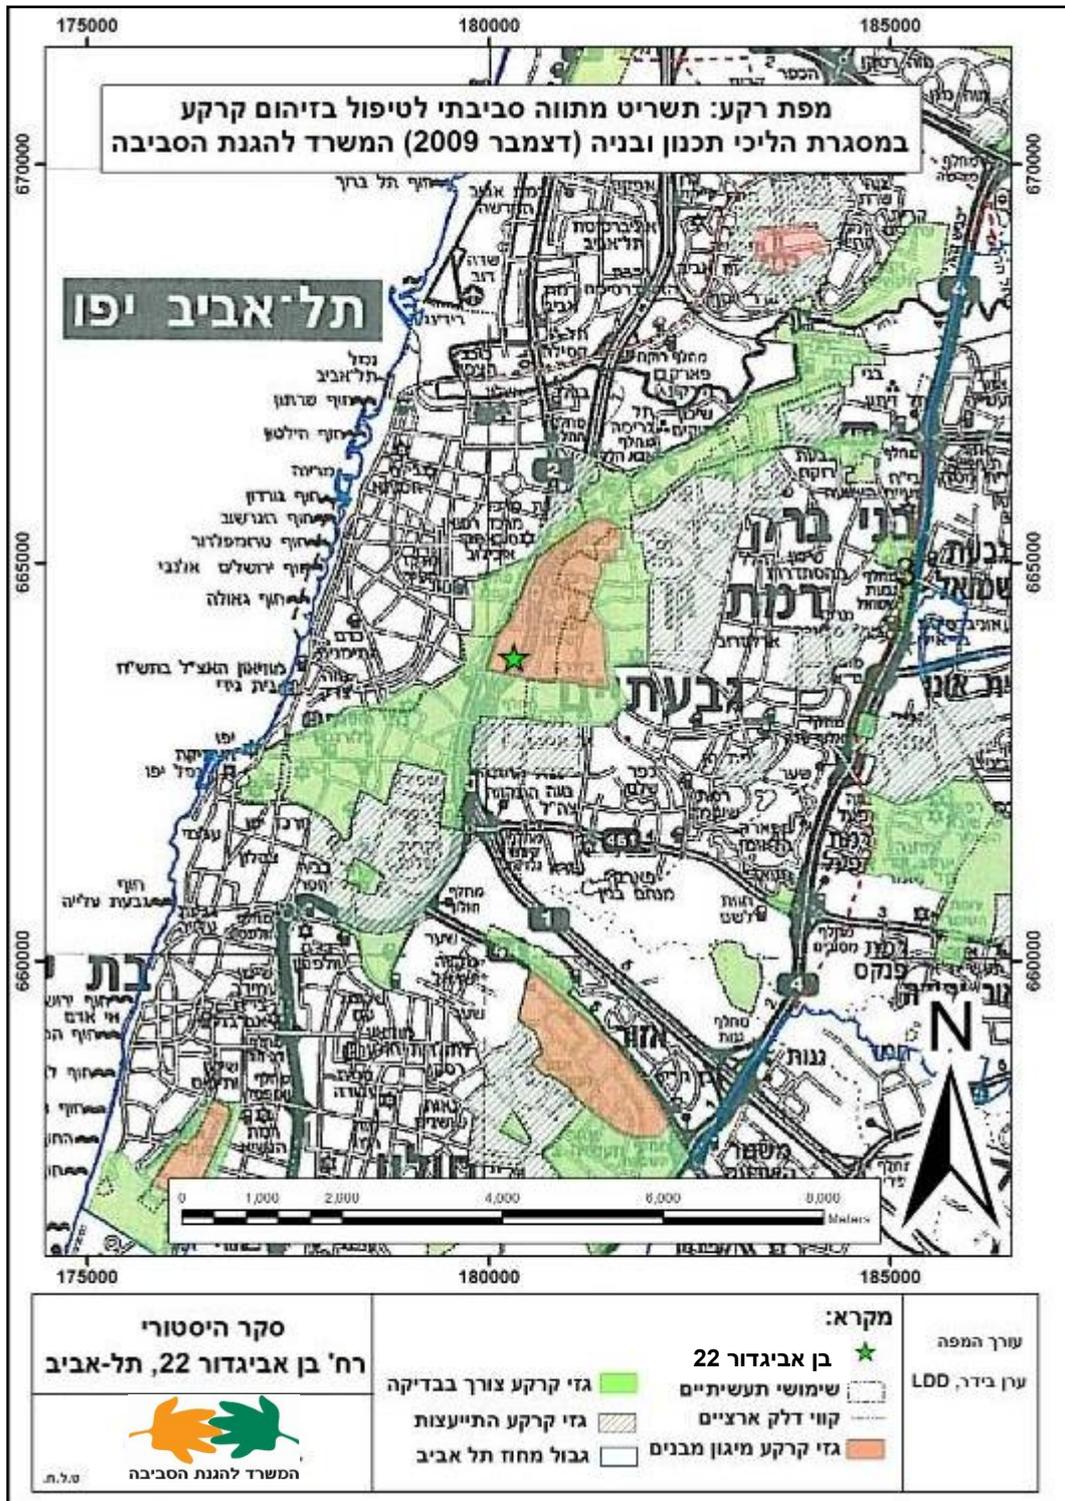
תרשים 11- תשריט מתווה סביבתי לטיפול בזיהום קרקע וגזי קרקע במסגרת הליכי בנייה ותכנון (דצמבר 2009)

באתר הנדון אין כלל מבנים תת קרקעיים קיימים או מתוכננים ולכן הגדרת מתווה זה איננו לרוונטי מבחינת חובת מיגון ומכאן גם לבדיקת חדירת גזי קרקע.

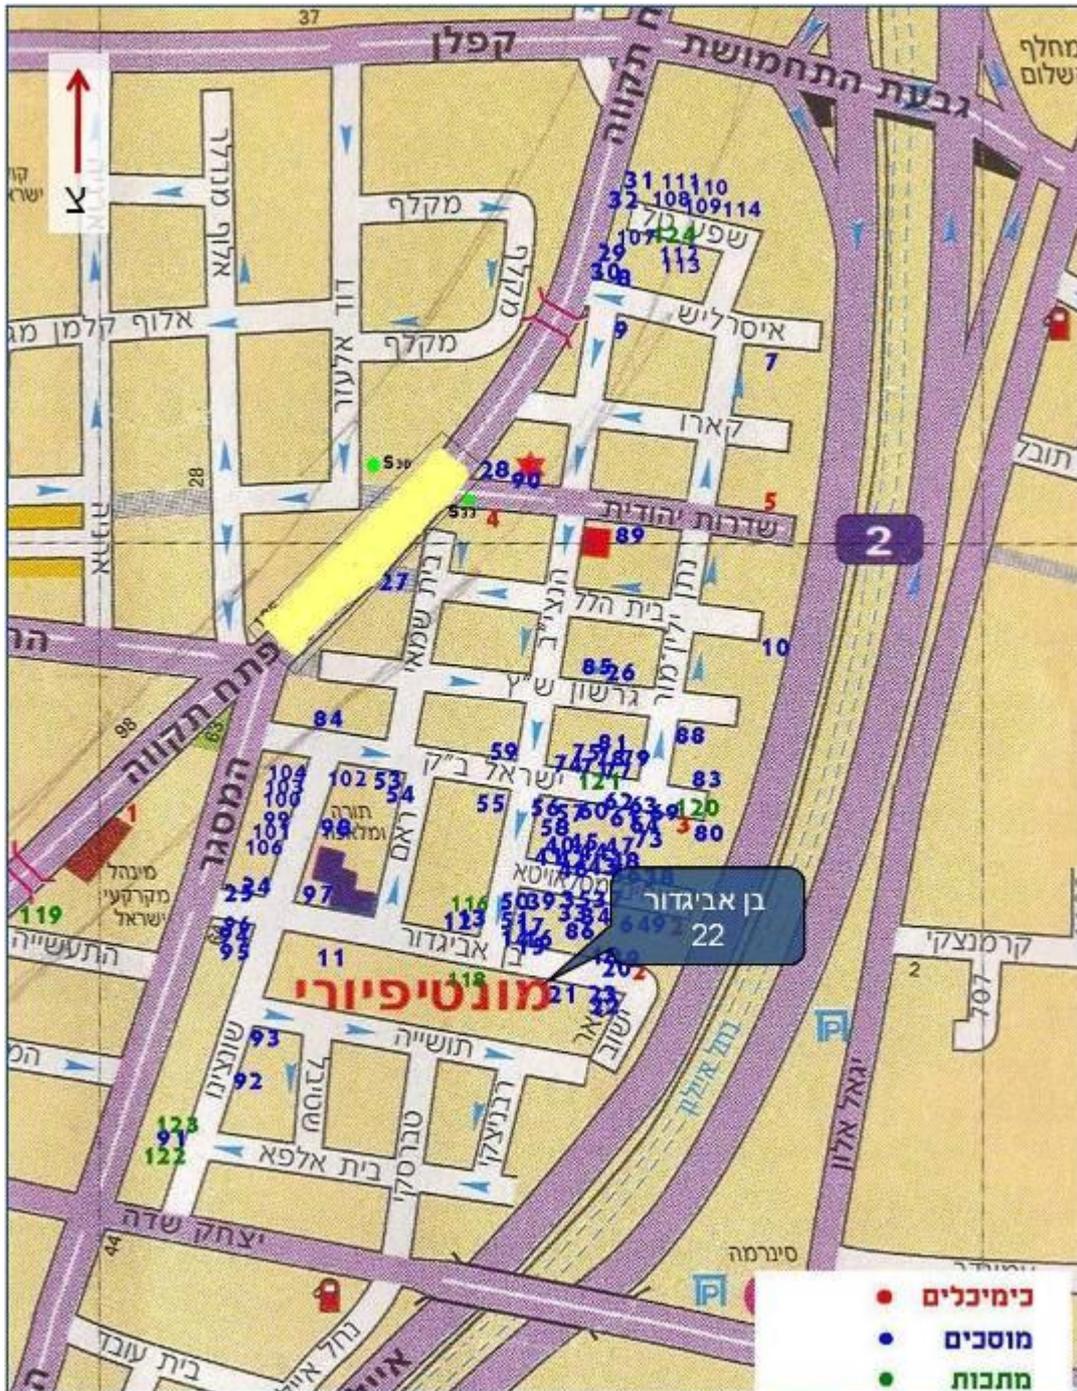
תרשים 12 – פירוס בתי עסק בעלי פוטנציאל זיהום קרקע באזור האתר הנסקר

מקור: סקר היסטורי – שדרות יהודית, LDD, 2006
 פירוט האתרים בהתאם למספורם במפה מופיע בטבלה מספר 2.
