המסגר 32, תל אביב
(גוש 7067, חלקה 1)

סקר היסטורי

אמפיביו
איכות סביבה ומשאבי מים

ספטמבר 2011

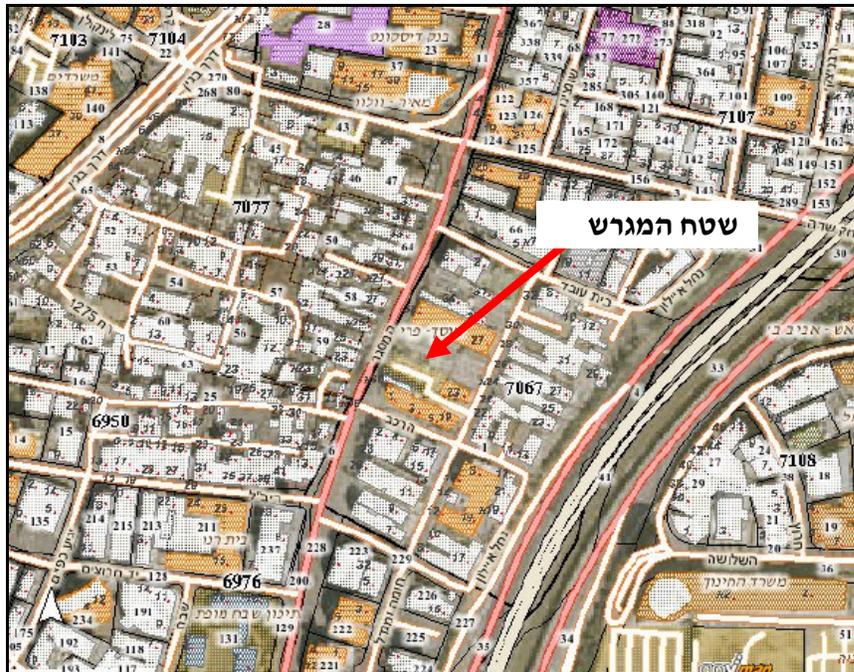
איור מס' 1-2.2

- סביבת האתר מאופיינת בפעילות מוסכים, חנויות לממכר רכב מיד שניה, חלקי חילוף משומשים לרכב, חנוונים, בתי מלאכה ותעשייה קלה.
- סמוך למגרש, ברחוב המסגר 30 פועלת כיום חנות כלי רכב של "אופלי", וכן ישנו אתר בניה.
- ברחוב המסגר, מעברו השני של הכביש פועלות חנויות לרכבים מיד שניה וחלקי חילוף משומשים.
- ברחוב חומה ומגדל 26, סמוך למגרש קיים בית דפוס להדפסת שלטי חוצות.
- ברחוב חומה ומגדל, מעברו של הכביש פועלים מוסך מכוניות, חניון וחנות למערכות מולטימדיה.
- תחנת דלק "דור אלון – המסגר" פועלת כ- 150 מ' דרומה מהמגרש, ברח' המסגר 24.
- במרחק של כ- 200 מ' צפונית מזרחית לאתר תחנת דלק של פז.

שימושי המבנים בסביבת האתר (מתוך פורטל גיאוגרפי לאומי)
