**הנדון: דוח ממצאי סקר היסטורי (Phase I), ארבר 13/גרינבוים 23, תל אביב**

# דו"ח ממצאים, סקר היסטורי (Phase I) רחוב מנחם ארבר 13, תל אביב

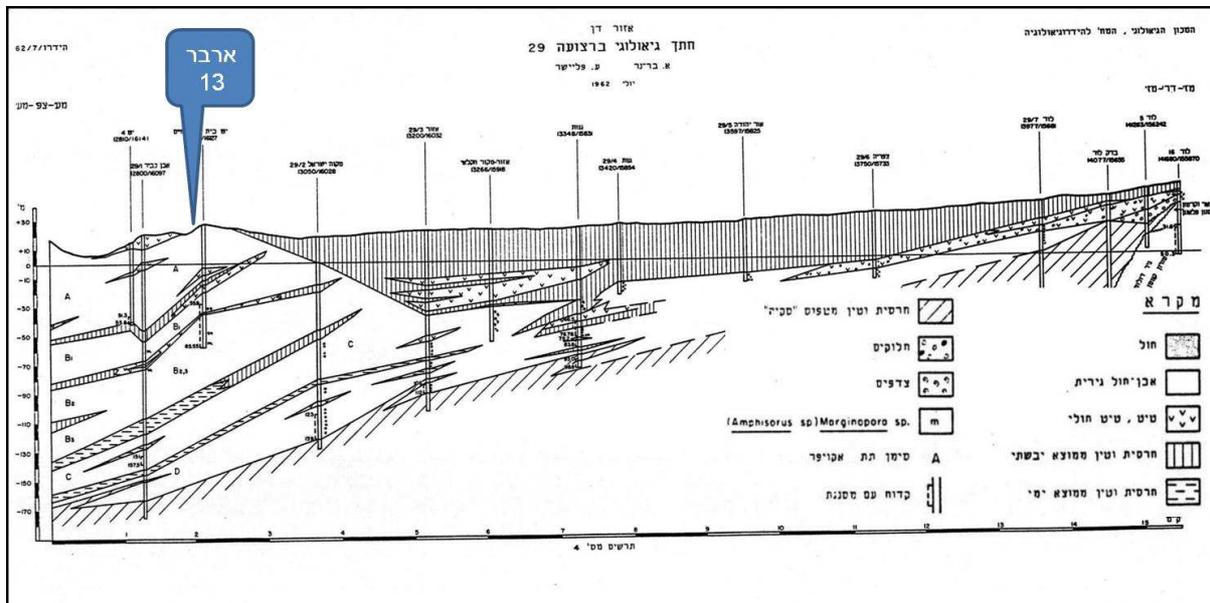
**תרשים 2 – חתך גיאולוגי אזורי**

החתך הגיאולוגי האזורי המשוער מורכב ברובו מאבן חול גירית עם מספר שכבות של טיט וחרסית מעומק של כ- 12 מטר מתחת לפני הקרקע והלאה. (תרשימים 2,3).

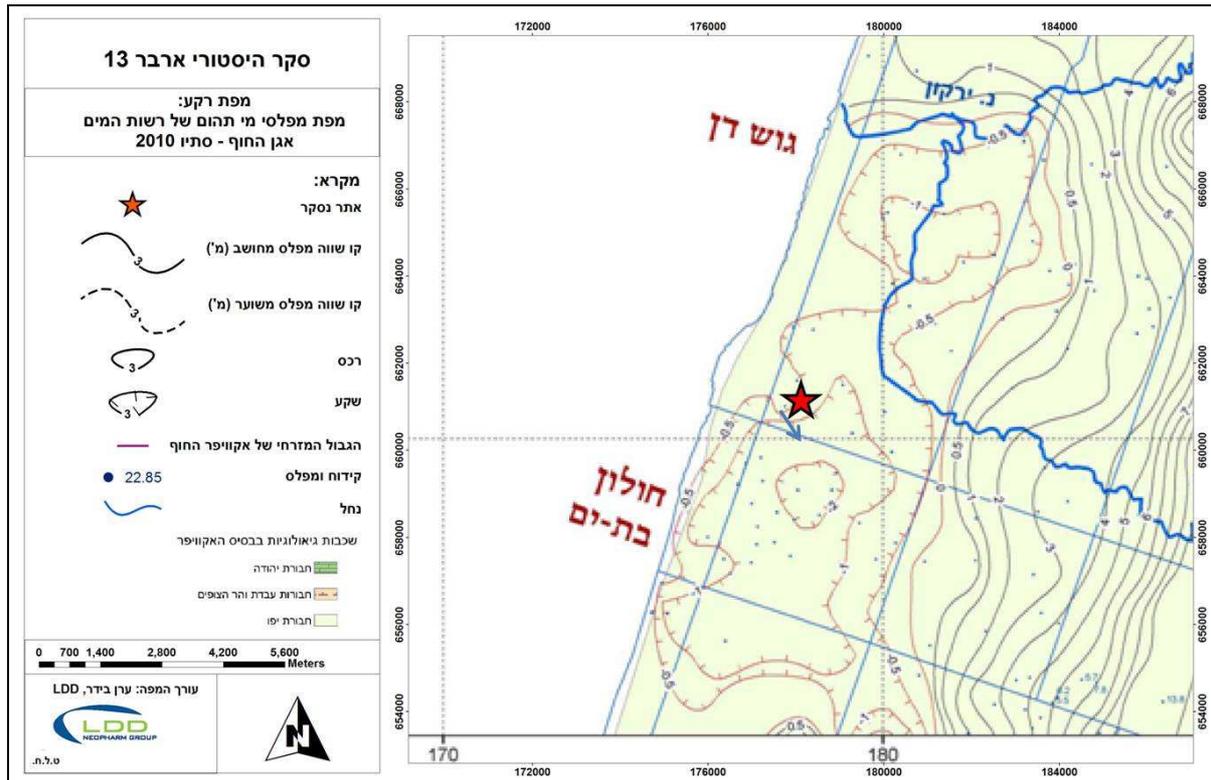
## תרשים 4 – מפלסי מי תהום באזור האתר הנסקר

על פי מפת המפלסים של רשות המים (סתיו 2010), עומק מי התהום באזור האתר מוערך בכ- 0.5 מ' מתחת לפני הים, קרי כ- 21.5 מ' מתחת לפני השטח. כיוון זרימת מי התהום המשוער באזור הינו דרום מזרח לכיוון שקע חולון - בת ים (תרשים 4).

בהתאם לכיוון הזרימה המשוער (לכיוון דרום-מזרח) ונתוני איכות המים שהתקבלו, להערכתנו לא קיים חשש לזיהום מי תהום בשטח הנסקר.

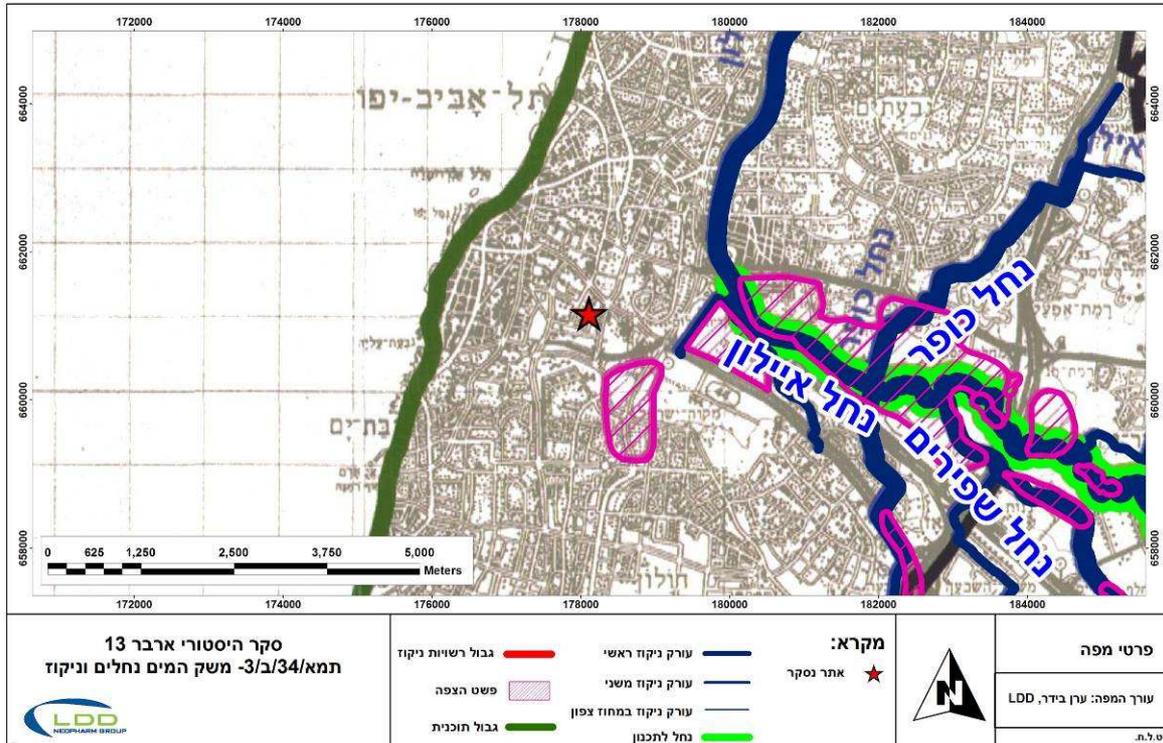
### תרשים 6 – מפת ניקוז ונחלים עפ"י תמ"א 4/ב/34- משק המים

בהתאם למפת נחלים וניקוז על פי תמ"א 4/ב/34 – משק המים, האתר הנסקר ממוקם כ- 830 מטר צפון מערבית וכ- 1300 מטר מערבית לאזורי פשט הצפה של נחל איילון ויובליו (תרשים 6).

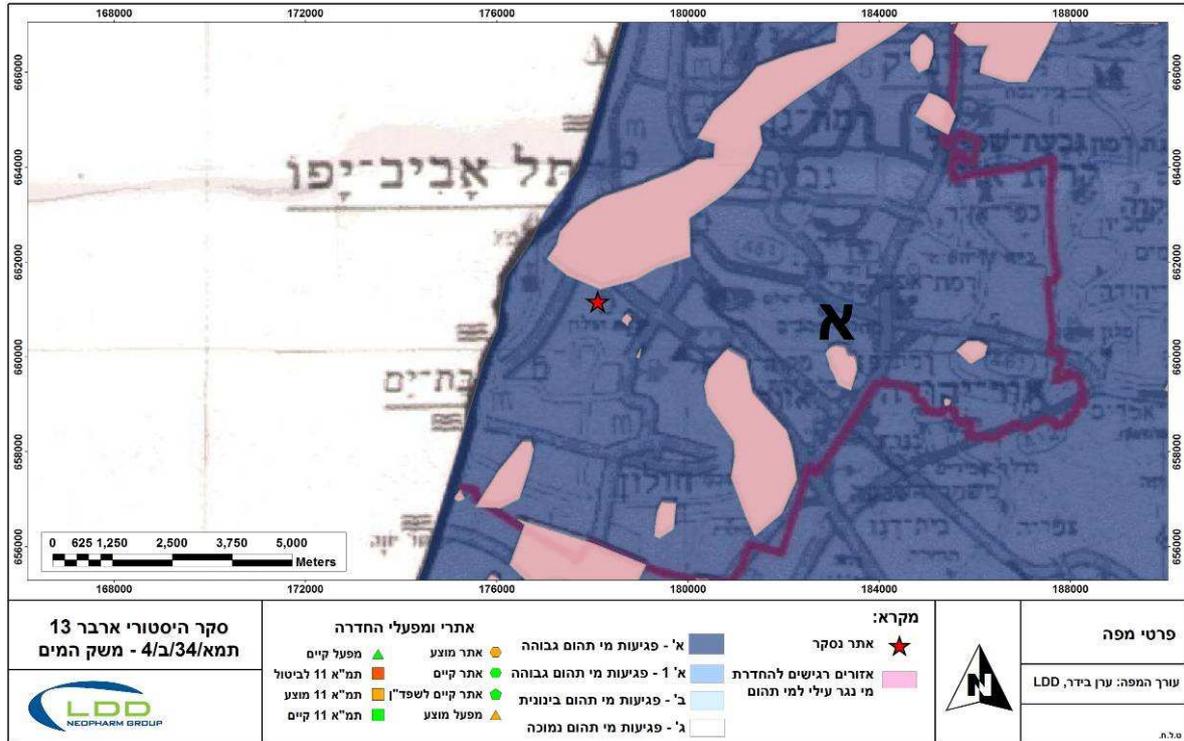
### תרשים 7 – מפת פגיעות מי תהום על פי תמ"א 4/ב/34 - משק המים

בהתאם למפת פגיעות מי תהום על פי תמ"א 4/ב/34 – משק המים, האתר הנסקר ממוקם מעל אקוויפר החוף, באזור המוגדר כאזור סיכון א' – בו פגיעות מי תהום הינה גבוהה, וכ- 270 מטר דרומית לאזור רגיש להחדרת מי נגר עילי למי תהום (תרשים 7).

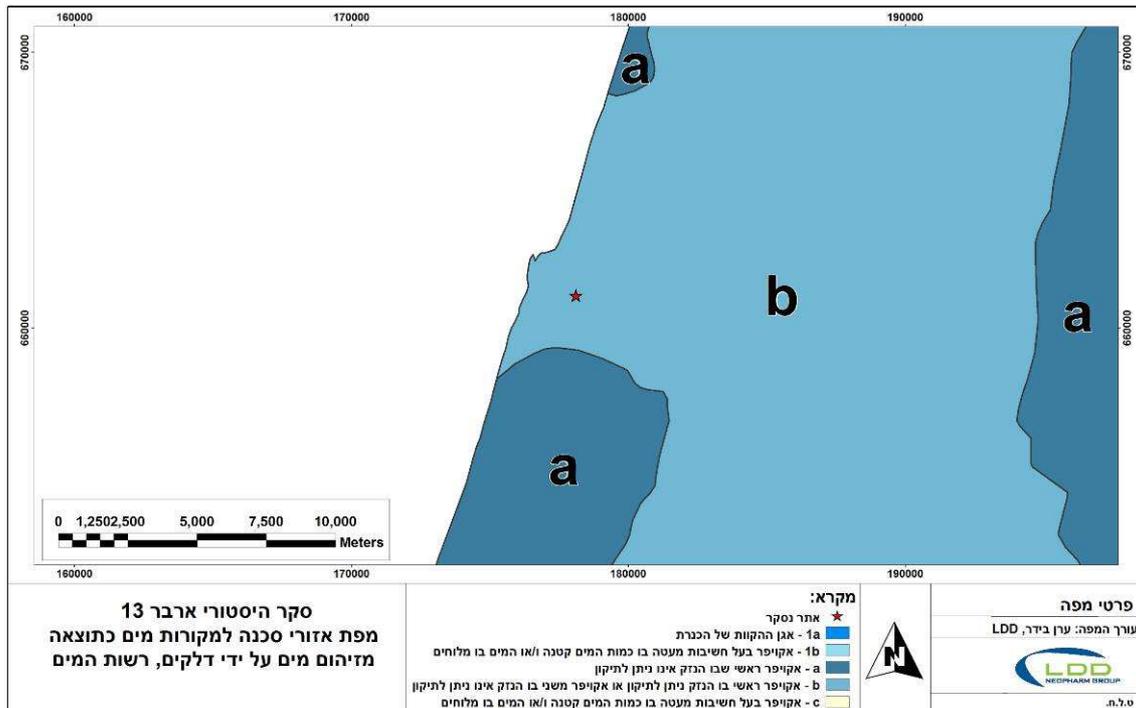
**תרשים 8 – מפת אזורי סכנה למקורות מים**

בהתאם למפת אזורי סכנה למקורות מים כתוצאה מזיהום על ידי דלקים (נציבות המים 1992), האתר הנסקר ממוקם באזור המוגדר כאזור סיכון ב' – אקוויפר ראשי בו הנזק ניתן לתיקון או אקוויפר משני בו הנזק אינו ניתן לתיקון (תרשים 8).

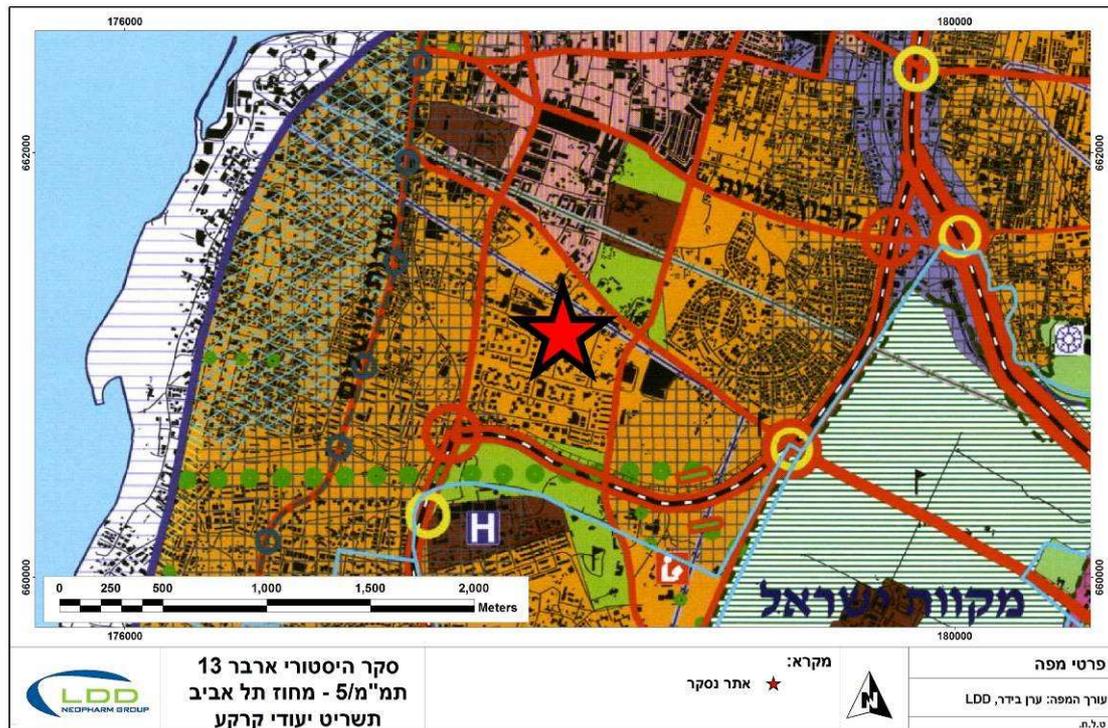
#### תרשים 9 – ייעודי קרקע בסביבת האתר

האתר ממוקם ברחוב ארבר 13, בשכונת נווה עופר, על גבול תל אביב- חולון. יעוד הקרקע בשטח האתר וסביבתו מוגדר כ- "אזור עירוני בדגש מגורים" (תרשים 9). שימושי הקרקע העיקריים ברדיוס של 500 מטרים מסביב לאתר הינם למגורים ולשטח פארק עירוני. לא קיימת תעשייה או אתרים בעלי פוטנציאל זיהום קרקע ברדיוס של 500 מטר מהאתר הנסקר. ברדיוס של 1 ק"מ מהאתר הנסקר קיימות שבע תחנות דלק, תחנות אלו נמצאות מעל 300 מטר מהאתר הנסקר. להערכתנו לא קיים פוטנציאל לזיהום קרקע בשטח האתר כתוצאה מפעילויות אלה.

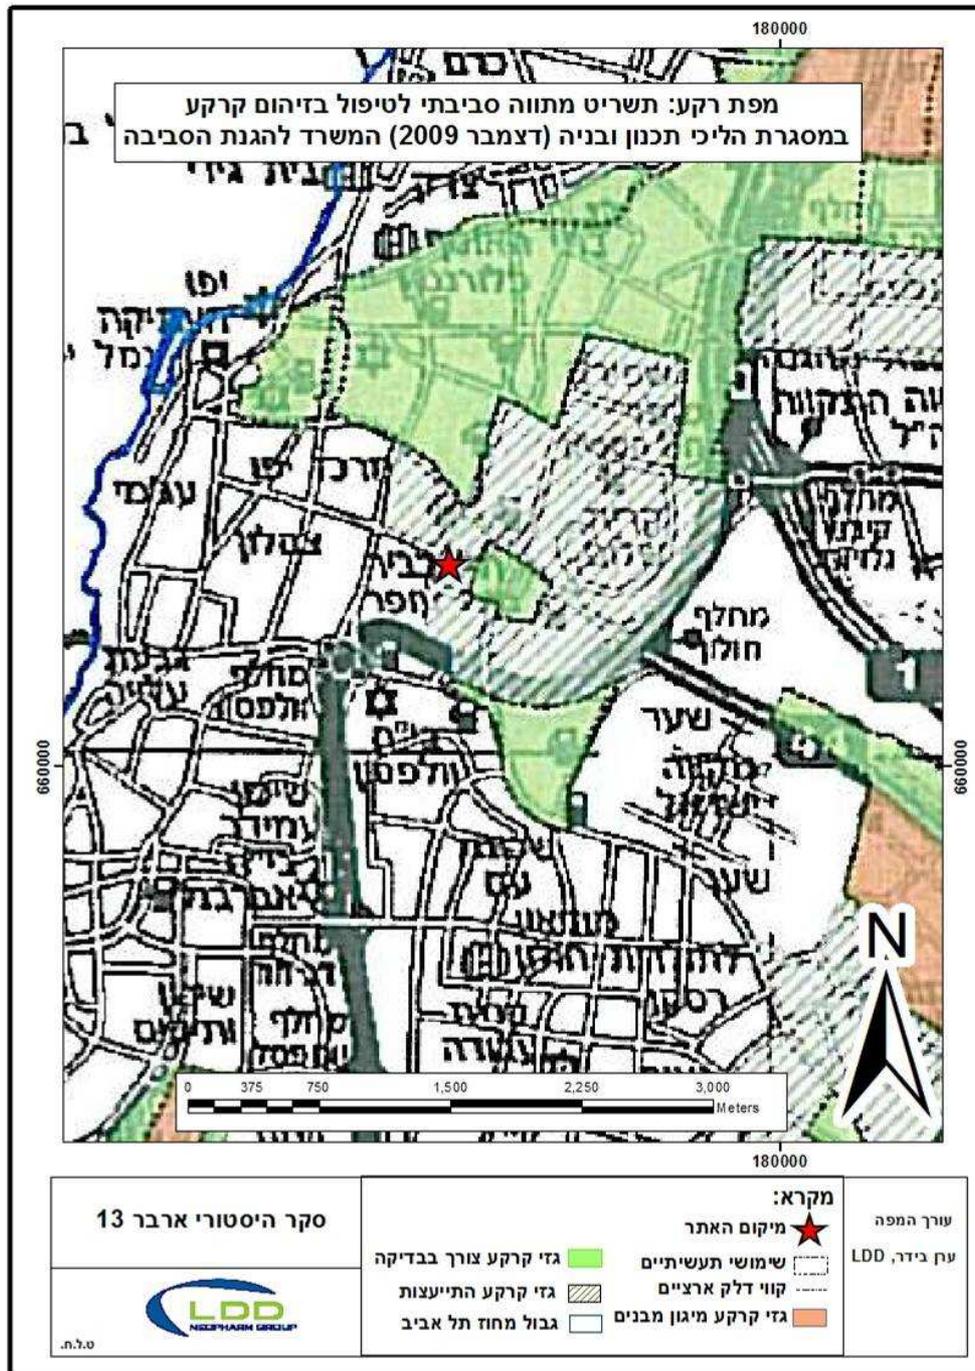
תרשים 10 – תשריט מתווה סביבתי לטיפול בזיהום קרקע וגזי קרקע במסגרת הליכי בנייה ותכנון (דצמבר 2009)

האתר הנסקר ממוקם באזור בו חלה חובת התייעצות בנוגע לנוכחות גזי קרקע עפ"י "תשריט מתווה סביבתי לטיפול בזיהום קרקע וגזי קרקע במסגרת הליכי בנייה ותכנון (דצמבר 2009)" (תרשים 10).
