סקר אסבסט - בדיקת נוכחות ומצב אסבסט במבנים

- שם האתר: מתחם אגף החינוך מוזיאון ארץ ישראל
- כתובת: חיים לבנון 2 תל - אביב
- שם בעל הנכס: עיריית תל - אביב
- איש קשר / המזמין: דני מאיר
- מהות המבנים: מוסד ציבורי מוזיאון ארץ ישראל
- סיבת ביצוע הסקר: המתחם לפני הריסה ובינוי מבנה חדש
- תאריך ביצוע הסקר: 16.05.2018
- שם הסוקר, מבצע הסקר: נגרין דורון - רישיון סוקר מס' 55977
- משתתפים נוספים: דני מאיר / בן נגרין
- נספח מס' 1 תמונות.
- נספח מס' 2 תוצאות בדיקת מעבדה.

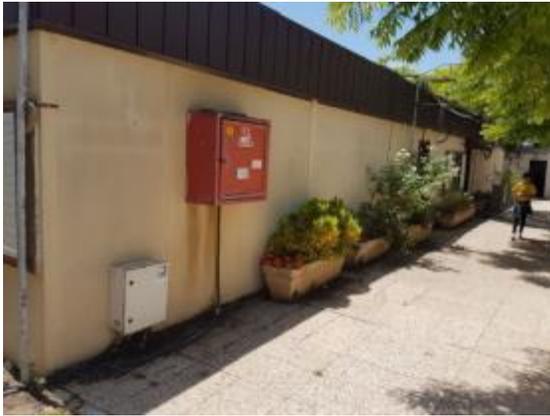
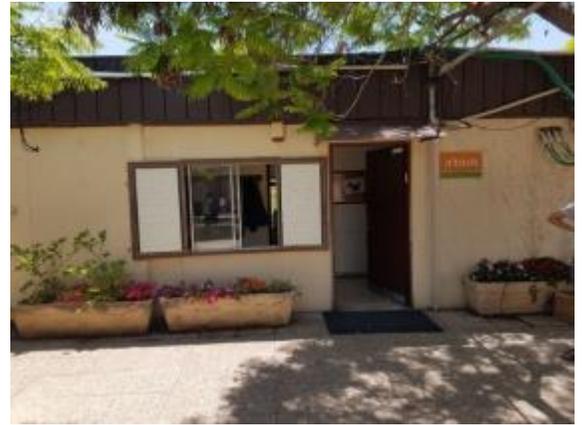
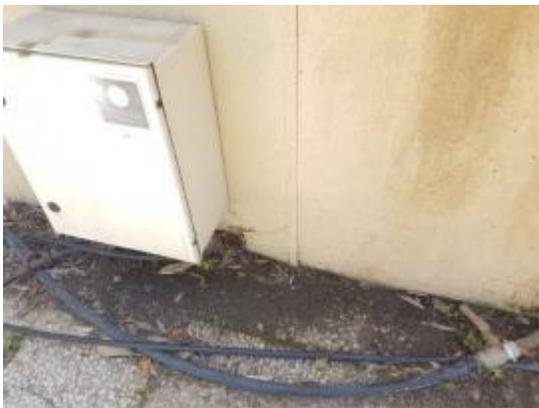
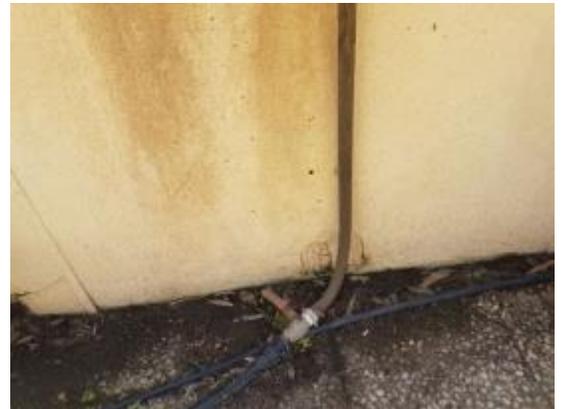
הפרט	כיתה 1-2	כיתה 3-4	כיתה 5-6	כיתה 7	מבנה הנהלה	גג אסבסט מבנה מחסן
פרוט מצב הלוחות תקינים או שבורים/סדוקים או שרופים.	<p>קיר דרומי: חור במרכז חלק תחתון</p> <p>קיר מזרחי: שבר וסדק חור גדול בחלק תחתון שמאלי</p> <p>קיר מערבי: קיר צפוני: תקין</p> <p>קיר מזרחי: תקין למעט 2 חורים שנקדחו עם מקדחה</p> <p>קיר מערבי: תקין</p> <p>קיר מזרחי: שבר וסדק מימין לדלת הכניסה לכיתה מס' 3</p>	<p>קיר דרומי: 3 שברים וסדקים חור גדול בחלק תחתון שמאלי</p> <p>קיר מזרחי: תקין</p> <p>קיר מערבי: תקין למעט 2 חורים שנקדחו עם מקדחה</p> <p>קיר מזרחי: תקין</p> <p>קיר מערבי: שבר וסדק מימין לדלת הכניסה לכיתה מס' 3</p>	<p>קיר דרומי: תקין למעט שבר והתפוררות בחלק פינה תחתונה שמאלית</p> <p>קיר מזרחי: שברים וסדקים בחלק ימני תחתון.</p> <p>קיר מערבי: תקין למעט שברים מתחת לחלון בחלק הימני.</p> <p>קיר מזרחי: תקין למעט שברים מתחת לברז כיבוי ורכוז מערכת השקיה.</p> <p>קיר מערבי: שברים וסדקים והתפוררות בחלק תחתון שמאלי + מאחורי יחידת המיזוג ומתחת לחלון. חייב בתיקון מידי.</p>	<p>קיר דרומי: תקין למעט שבר והתפוררות בחלק פינה תחתונה שמאלית</p> <p>קיר מזרחי: שברים וסדקים בחלק ימני תחתון.</p> <p>קיר מערבי: תקין למעט שברים מתחת לחלון בחלק הימני.</p> <p>קיר מזרחי: תקין למעט שברים מתחת לברז כיבוי ורכוז מערכת השקיה.</p> <p>קיר מערבי: שברים וסדקים והתפוררות בחלק תחתון שמאלי + מאחורי יחידת המיזוג ומתחת לחלון. חייב בתיקון מידי.</p>	<p>קיר דרומי: תקין למעט שבר והתפוררות בחלק פינה תחתונה שמאלית</p> <p>קיר מזרחי: שברים וסדקים בחלק ימני תחתון.</p> <p>קיר מערבי: תקין למעט שברים מתחת לחלון בחלק הימני.</p> <p>קיר מזרחי: תקין למעט שברים מתחת לברז כיבוי ורכוז מערכת השקיה.</p> <p>קיר מערבי: שברים וסדקים והתפוררות בחלק תחתון שמאלי + מאחורי יחידת המיזוג ומתחת לחלון. חייב בתיקון מידי.</p>	<p>תקין</p>

מבנה הנהלה
