סקר אסבסט

דו"ח מצב אסבסט במבני ציבור

שם:	בית כנסת לעדה הספרדית בית מתתיהו	מזמין הסקר:	עיריית תל אביב
כתובת:	רח' אלוף 19 תל אביב	איש קשר:	קובי גרסטלר
מהות:	בית כנסת	מספר המבנים:	1
תאריך ביצוע:	24/06/2024	שם הסוקר:	עוזי חיים כהן

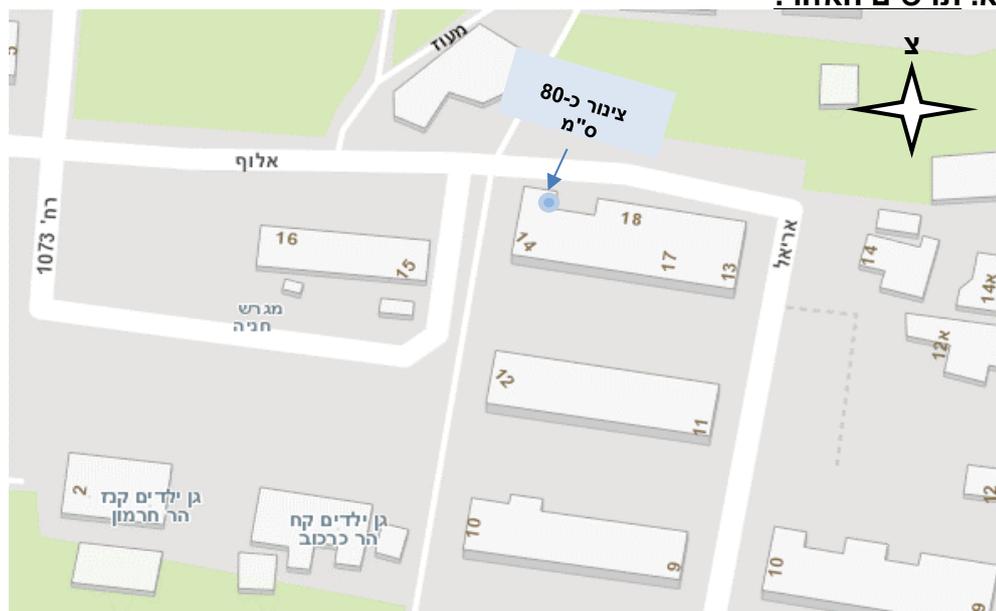
א. תרשים האזור:

אותר חמ"א באתר מסוג אסבסט-צמנט, צינור אסבסט כ-80 ס"מ צבוע חלקית. מתחת למדרגות ימין לכניסה.

במצב הנוכחי החמ"א אינו מהווה מפגע אסבסט ואין חובה להסירו, אך הוא צבוע חלקית ויש לצבעו בהתאם להנחיות המשרד להגנת הסביבה.
