סקר אסבסט

דו"ח מצב אסבסט במבני ציבור

שם:	בית כנסת לזכר הקהילה היהודית בסין	מזמין הסקר:	עיריית תל אביב
כתובת:	רח' הגולן 31 תל אביב	איש קשר:	קובי גרסטלר
מהות:	בית כנסת	מספר המבנים:	1
תאריך ביצוע:	20/06/2024	שם הסוקר:	עוזי חיים כהן

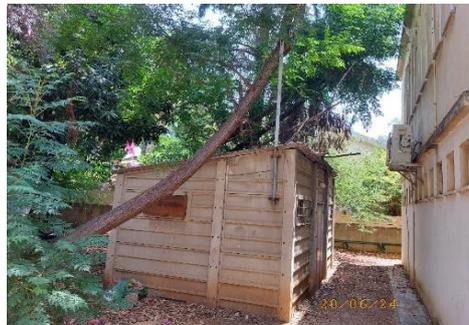
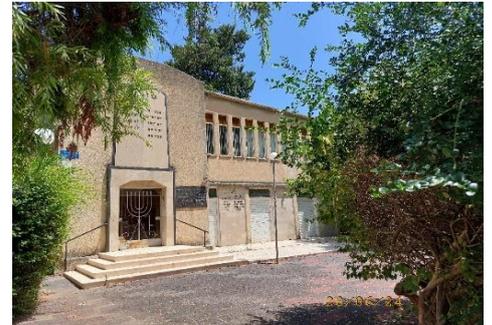
א. תמונות חזיתיות של המבנה:

אותר חמ"א באתר מסוג אסבסט-צמנט, צינור כ-7 מ' לא צבוע בצד שמאל של המבנה וגגון מחסן כ-24 מ"ר לא צבוע מכוסה ענפים וחזזית.

במצב הנוכחי החמ"א אינו מהווה מפגע אסבסט ואין חובה להסירו, אך הוא אינו צבוע ויש לצבעו בהתאם להנחיות המשרד להגנת הסביבה. יש להסיר את הגגון או את ענפי העץ מחשש שיפלו עליו ויגרם לו נזק.
