# סקר אסבסט

## דו"ח מצב אסבסט במבני ציבור

שם:	בית כנסת ומקוה טהרה	מזמין הסקר:	עיריית תל אביב
כתובת:	רח' החזיון 3 תל אביב	איש קשר:	קובי גרסטלר
מהות:	בית כנסת ומקוה טהרה	מספר המבנים:	1
תאריך ביצוע:	04/06/2024	שם הסוקר:	עוזי חיים כהן

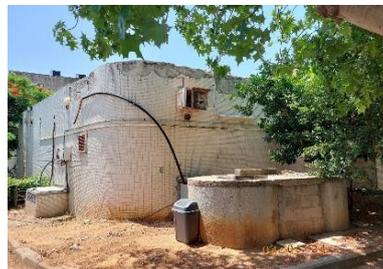
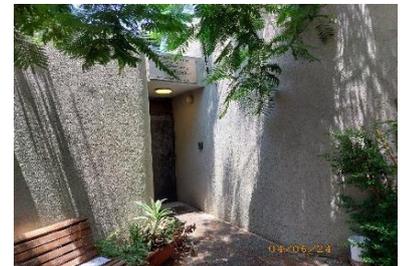
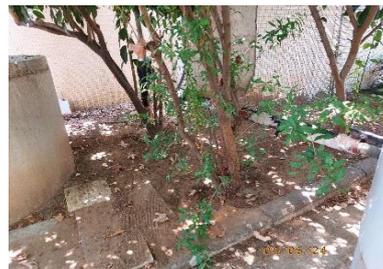
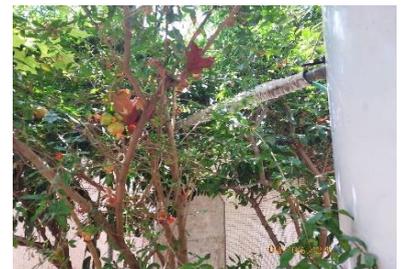
##### א. תמונות של הנכס:

אותר חמ"א באתר מסוג אסבסט-צמנט, גגון מחסן כ-24 מ"ר.

במצב הנוכחי החמ"א אינו מהווה מפגע אסבסט ואין חובה להסירו, אך הוא אינו צבוע ויש לצבעו בהתאם להנחיות המשרד להגנת הסביבה. על הגגון יש חזזית שצריך להסירה.
