סקר אסבסט

דו"ח מצב אסבסט במבני ציבור

שם:	בית כנסת שושני סעדיה	מזמין הסקר:	עיריית תל אביב
כתובת:	רח' הטית זין 8 תל אביב	איש קשר:	קובי גרסטלר
מהות:	בית כנסת	מספר המבנים:	1
תאריך ביצוע:	20/06/2024	שם הסוקר:	עוזי חיים כהן

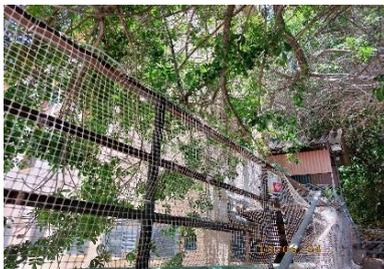
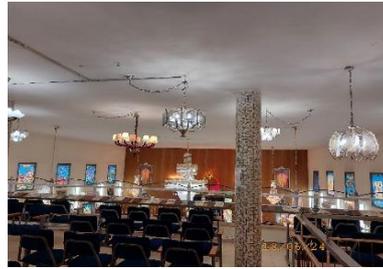
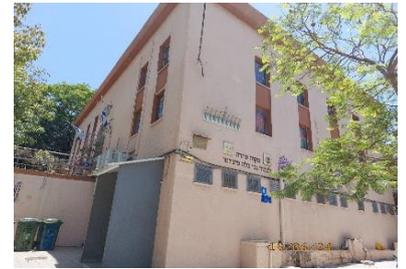
א. תמונות חזיתיות של המבנה:

אותר חמ"א באתר מסוג אסבסט-צמנט: צינור כ- 12 מ' לא צבוע, גגון כ-6 מ"ר לא צבוע וגגון כ-3 מ"ר לא צבוע, כולם בצד ימין של המבנה.

במצב הנוכחי החמ"א אינו מהווה מפגע אסבסט ואין חובה להסירו, אך הוא אינו צבוע ויש לצבעו בהתאם להנחיות המשרד להגנת הסביבה.
