סקר אסבסט

דו"ח מצב אסבסט במבני ציבור

שם:	בית כנסת תפארת צבי	מזמין הסקר:	עיריית תל אביב
כתובת:	רח' הרמן כהן 9 תל אביב	איש קשר:	קובי גרסטלר
מהות:	בית כנסת	מספר המבנים:	1
תאריך ביצוע:	06/06/2024	שם הסוקר:	עוזי חיים כהן

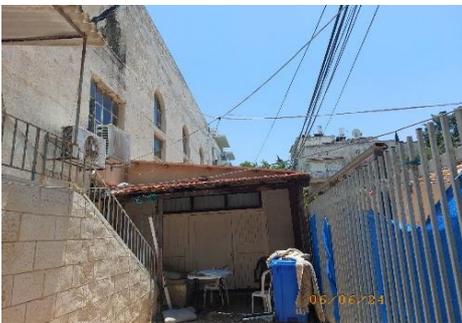
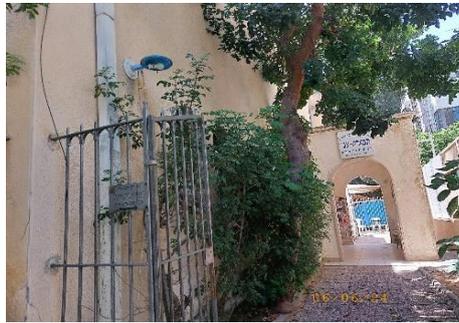
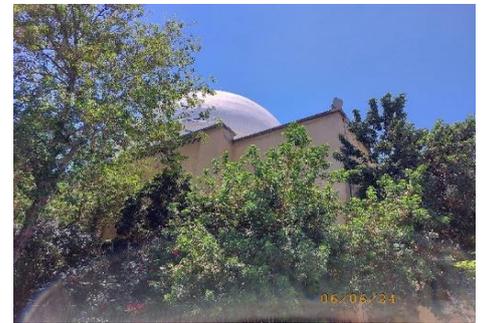
א. תמונות של הנכס:

אותר חמ"א באתר מסוג אסבסט-צמנט, גגון אסבסט כ-4 מ"ר.

במצב הנוכחי החמ"א אינו מהווה מפגע אסבסט ואין חובה להסירו, אך הוא אינו צבוע ויש לצבעו בהתאם להנחיות המשרד להגנת הסביבה.
