סקר אסבסט

דו"ח מצב אסבסט במבני ציבור

שם:	בית כנסת שבזי	מזמין הסקר:	עיריית תל אביב
כתובת:	רח' ולנברג 41 תל אביב	איש קשר:	קובי גרסטלר
מהות:	בית כנסת	מספר המבנים:	1
תאריך ביצוע:	17/06/2024	שם הסוקר:	עוזי חיים כהן

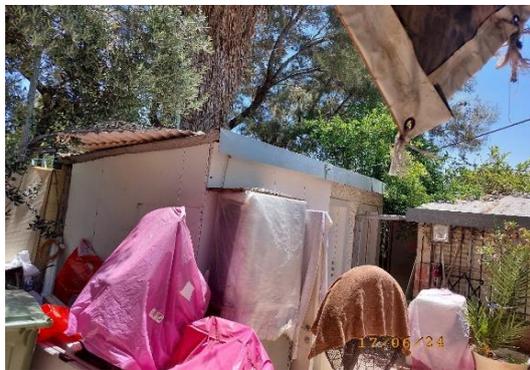
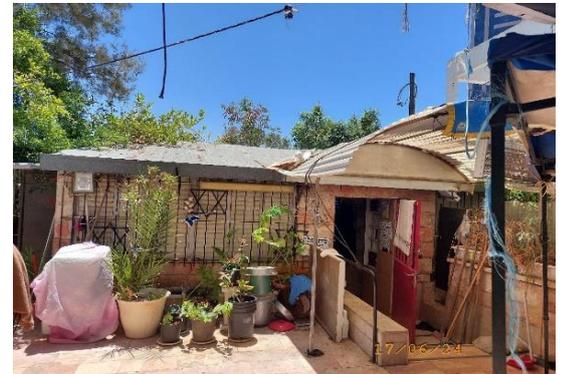
א. תמונות של הנכס:

אותר חמ"א באתר מסוג אסבסט-צמנט, גג אסבסט כ- 54 מ"ר מכוסה + שירותים כ- 10 מ"ר מכוסה.

במצב הנוכחי החמ"א שאותר מצוי במצב תקין ומכוסה, ואין צורך בסילוקו. נדרשת בדיקה מעת לעת וצביעתו במידת הצורך.
