סקר אסבסט

דו"ח מצב אסבסט במבני ציבור

שם:	בית כנסת היכל דוד	מזמין הסקר:	עיריית תל אביב
כתובת:	רח' מרגולין 16 תל אביב	איש קשר:	קובי גרסטלר
מהות:	בית כנסת	מספר המבנים:	1
תאריך ביצוע:	24/06/2024	שם הסוקר:	עוזי חיים כהן

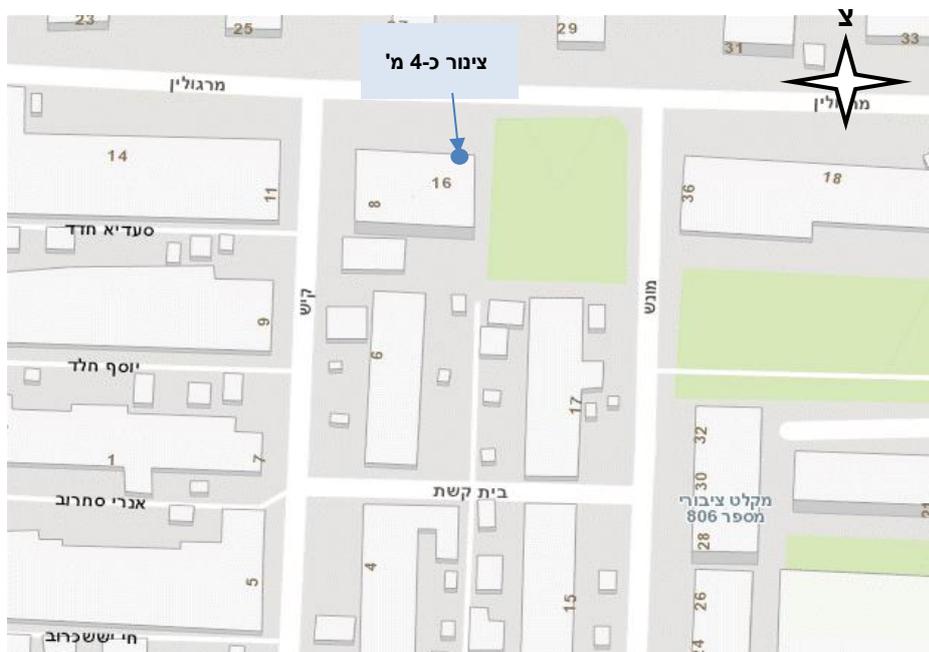
א. תרשים האזור:

אותר חמ"א באתר מסוג אסבסט-צמנט, צינור אסבסט צבוע כ-4 מ' צבוע. מימין לכניסה למטבח.

במצב הנוכחי החמ"א שאותר מצוי במצב תקין וצבוע, ואין צורך בסילוקו. נדרשת בדיקה מעת לעת וצביעתו במידת הצורך.
