סקר אסבסט

דו"ח מצב אסבסט במבני ציבור

שם:	משכן אחים	מזמין הסקר:	עיריית תל אביב
כתובת:	רח' נח 20 תל אביב	איש קשר:	קובי גרסטלר
מהות:	בית כנסת	מספר המבנים:	1
תאריך ביצוע:	10/06/2024	שם הסוקר:	עוזי חיים כהן

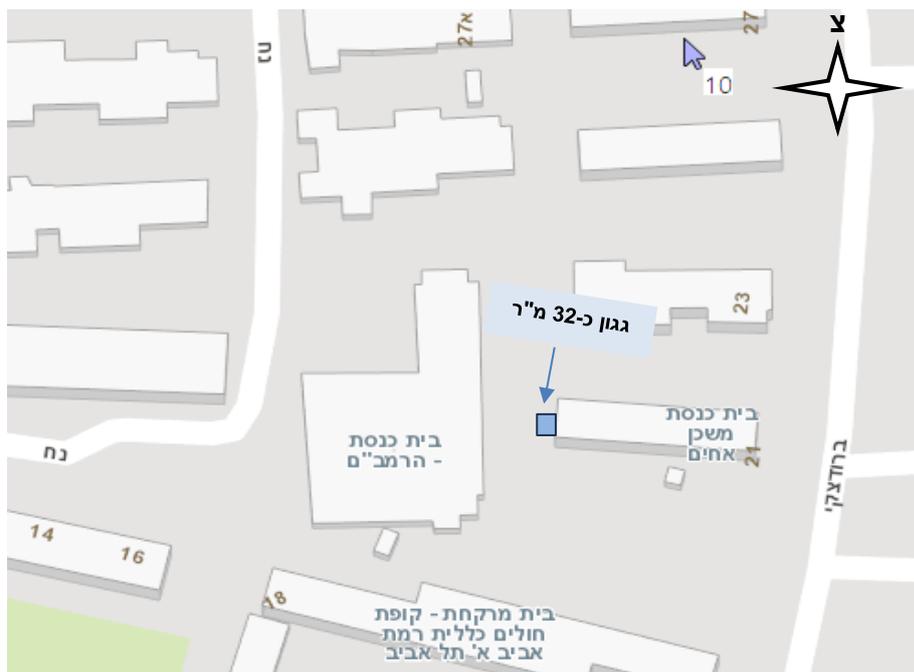
א. תרשים האזור:

אותר חמ"א באתר מסוג אסבסט-צמנט, גגון אסבסט כ- 32 מ"ר.

במצב הנוכחי החמ"א אינו מהווה מפגע אסבסט ואין חובה להסירו, אך הוא אינו צבוע ויש לצבעו בהתאם להנחיות המשרד להגנת הסביבה.
