# סקר אסבסט

## דו"ח מצב אסבסט במבני ציבור

| שם: | בתי כנסת הרמב"ם | מזמין הסקר: | עיריית תל אביב |
| כתובת: | רח' נח 20 תל אביב | איש קשר: | קובי גרסטלר |

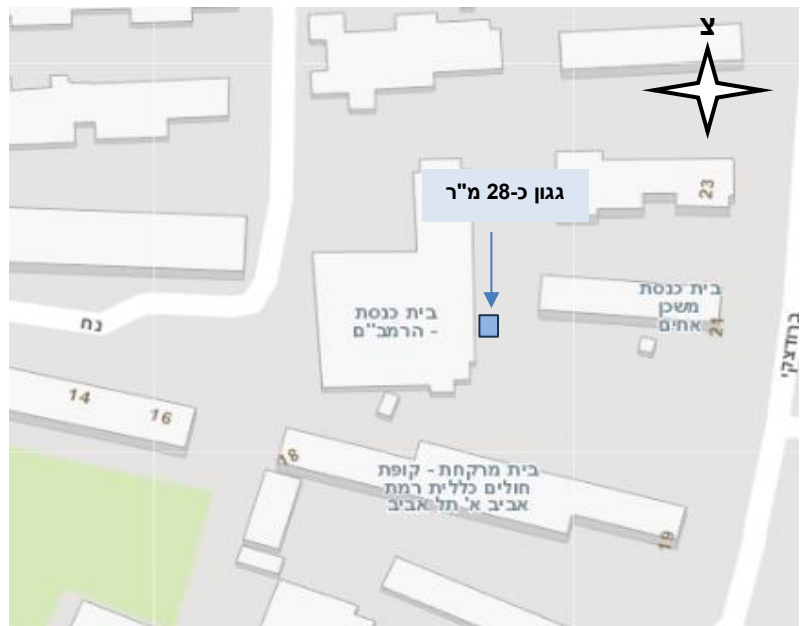
### א. תרשים האזור:

אותר חמ"א באתר מסוג אסבסט-צמנט, גגון אסבסט כ- 28 מ"ר.

**במצב הנוכחי החמ"א אינו מהווה מפגע אסבסט ואין חובה להסירו, אך הוא אינו צבוע ויש לצבעו בהתאם להנחיות המשרד להגנת הסביבה.**
