סקר אסבסט

דו"ח מצב אסבסט במבני ציבור

שם:	בית כנסת המרכז לספרדים ע"ש הרב דרעי	מזמין הסקר:	עיריית תל אביב
כתובת:	רח' סג'רה 9 תל אביב	איש קשר:	קובי גרסטלר
מהות:	בית כנסת	מספר המבנים:	1
תאריך ביצוע:	28/05/2024	שם הסוקר:	עוזי חיים כהן

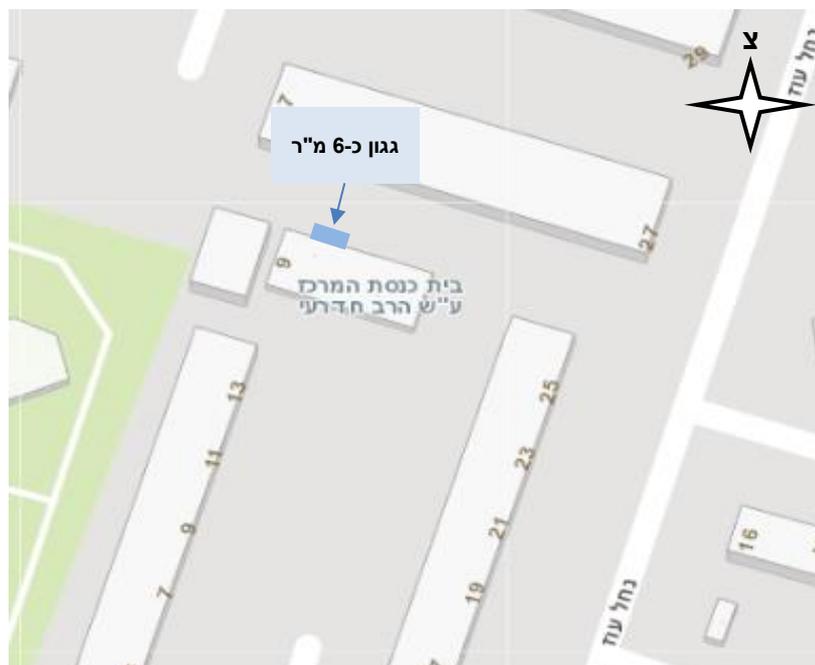
א. תרשים האזור:

אותר חמ"א באתר מסוג אסבסט-צמנט, גגון אסבסט כ-6 מ"ר.

במצב הנוכחי החמ"א אינו מהווה מפגע אסבסט ואין חובה להסירו, אך הוא אינו צבוע ויש לצבעו בהתאם להנחיות המשרד להגנת הסביבה.
