סקר אסבסט

דו"ח מצב אסבסט במבני ציבור

שם:	בית כנסת מקור חיים ע"ש ג'ורג' יצחק אצלן	מזמין הסקר:	עיריית תל אביב
כתובת:	עמישב 25 תל אביב	איש קשר:	קובי גרסטלר
מהות:	בית כנסת	מספר המבנים:	1
תאריך ביצוע:	23/06/2024	שם הסוקר:	עוזי חיים כהן

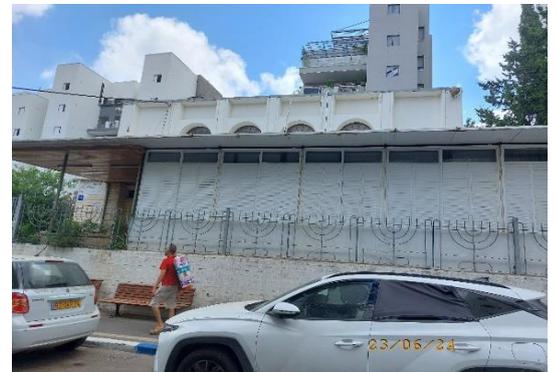
א. תמונות של הנכס:

אותר חמ"א באתר מסוג אסבסט-צמנט, צינור אסבסט כ- 60 ס"מ צבוע חלקית. שיוצא מהבית כנסת למדריכה לבור שפכים.

במצב הנוכחי החמ"א אינו מהווה מפגע אסבסט ואין חובה להסירו, אך הוא צבוע חלקית ויש לצבעו בהתאם להנחיות המשרד להגנת הסביבה.

כל פעולה של פירוק צינור האסבסט, חייבת ע"פ החוק להתבצע באמצעות קבלן אסבסט מורשה בלבד.
