## הקמת בית ספר

### צפון מערב העיר - רח' פרסיץ 3

#### כללי

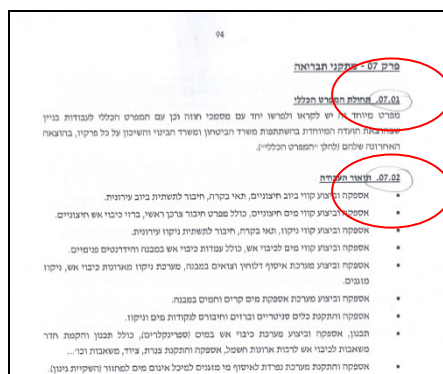
דוגמה מוצלחת: הספרור המקובל

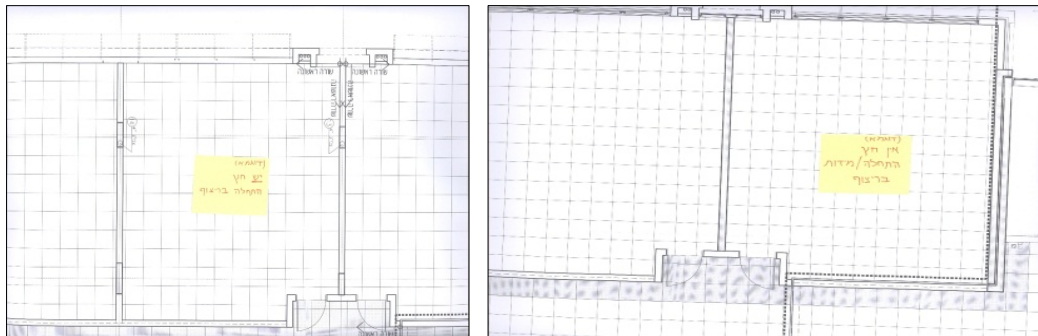
סריקה מתוך גיליון: תכנית ריצופים גוש C מפלס 7.40 (מס' 07.14C)

85. בגיליון תכנית ריצופים גוש C מפלס 7.40 מס' 07.14C, מצאה הביקורת שלא סומן חץ התחלת ריצוף - חץ שכזה מטרתו כפולה - א. להצביע על מיקום מדויק מבחינה עיצובית לקו התחלת הריצוף, ב. חשוב מכך, למזער פחת באריחים. הרשות בשיתוף מינהל בת"ש מסרו כי: "בתוכנית זו (נדגמה מהדורה wd-04) מופיעים חיצים ונקודות התחלת ריצוף בכל החדרים באופן שממזער את הפחתים" הביקורת טוענת שקיים העדר סימון חיצ התחלה של הנחת ריצוף והסריקה מתוך גליון 07.14 ממחישה זאת.
