# אקלקטי

1920-1930

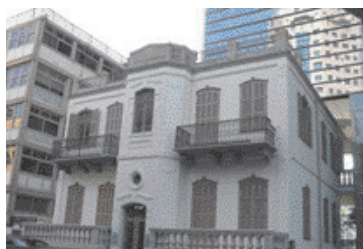
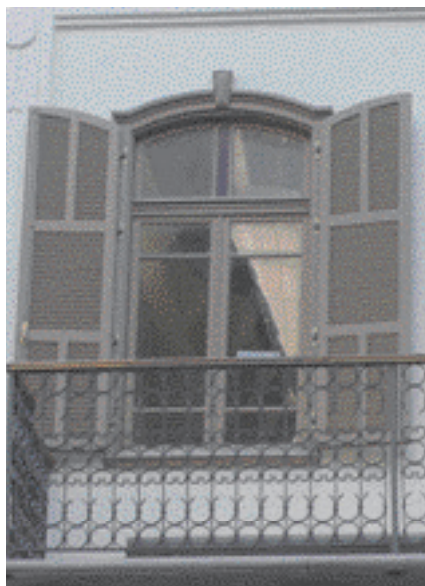
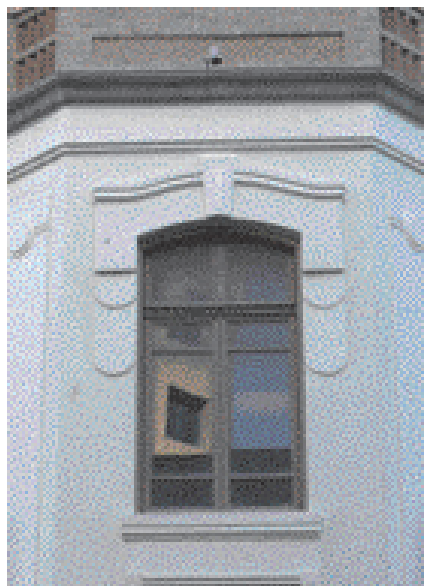
חלון עץ דו כנפי וחלון קיפ קשתי עם ציר תחתון מעליו. בחלון הקיפ חלוקה מלבנית אופיינית במרכז. פרט זה אופייני גם לפתחים רבועים, ראה דוגמא באחד העם 48 במבנה לאחר שימור ובאחד העם 26 במצב מקורי.

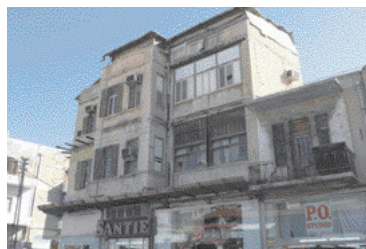
חלון עץ מלבני דו כנפי וחלון קיפ מעליו. בחלון הקיפ חלוקה ל-3 מקטעים שווים. תריס רפפות מעוגן להלבשת העץ.

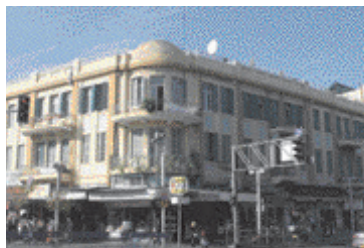
חלון עץ מלבני דו כנפי, חלון קיפ מעליו ותריס. לכנף התריס ציר ספר במרכזה המאפשר את קיפולה.

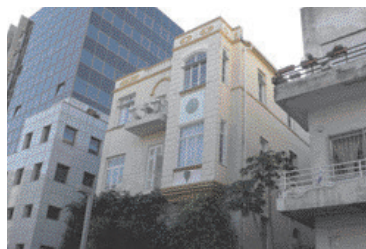
חלון עץ מלבני עם 3 כנפים, וחלון קיפ מעליו כולל הלבשת עץ. החלוקות הפנימיות של חלון זה ופרט ח-3 דומות.

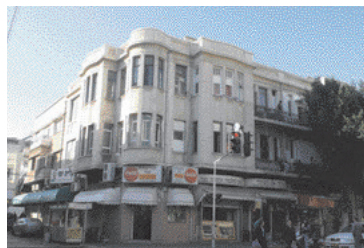
חלון עץ מלבני דו כנפי וחלון קיפ מעליו. לכל חלון אדן בנוי מחופה בפח מגולוון - פרט האופייני לתקופה האקלקטית. החלון ממוקם בארקה פינתי עגול, ראה תת- פרק ארקה בהמשך פרק זה.

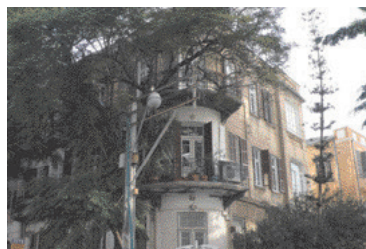
חלון עץ מלבני דו כנפי וחלון קיפ מעליה, כולל תריס מעוגן להלבשת עץ. החלון ממוקם בארקה עגול בחזית, ראה תת - פרק ארקה בהמשך פרק זה.

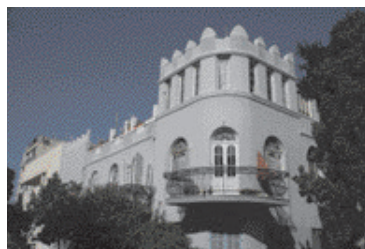
חלון עם כנף מעץ עם חלקים קבועים משני צידו, וחלון עם ציר קיפ תחתון קשתי מעליו. לפתח אדן מפח מגלון ללא אדן בנוי- פרט האופייני לתקופה האקלקטית.

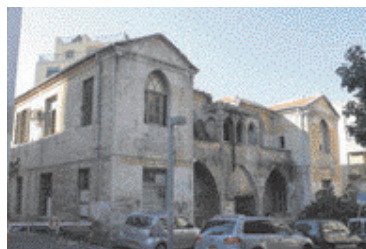
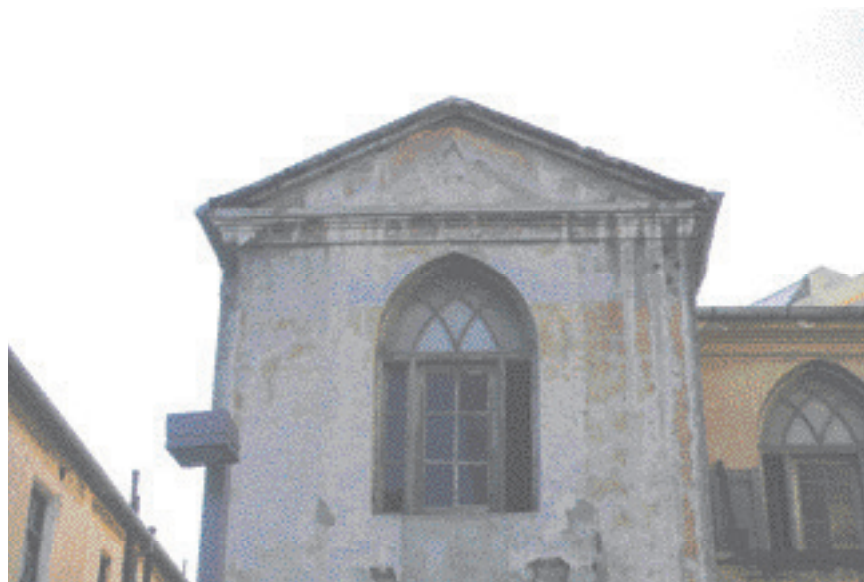
חלון במרכז עם ציר קיפ תחתון, 2  
חלונות כנף מכל צד, וחלון עליון קבוע  
בצורת קשת.

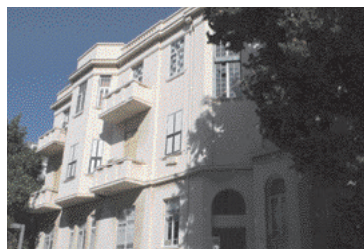
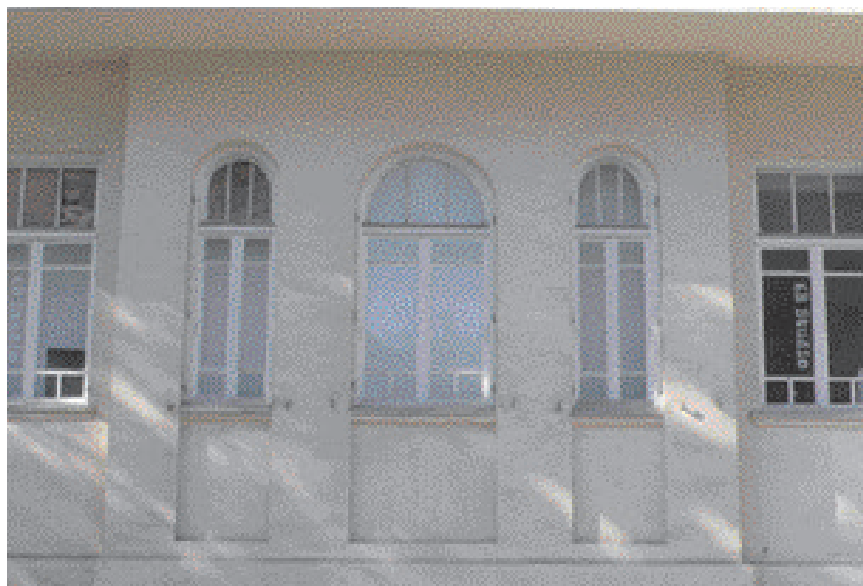
חלון דו כנפי בעל חלק עליון קבוע בצורת קשת. לכל חלון אדן בנוי מחופה בפח מגולוון - פרט האופייני לתקופה האקלקטית. במבנה זה פרטים מלבניים עם חלוקות דומות. לכל חלון היה תריס דו כנפי בעבר, שאינו קיים כיום.

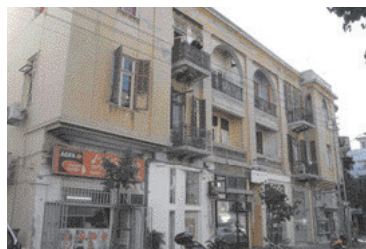
חלון עץ דו כנפי, חלון כיפ קשתי עם ציר תחתון מעליו ותריס. החלוקה הפנימית בפרט זה דומה לפרט ח-9, למעט חלוקה משנית שלא קיימת בפרט זה.

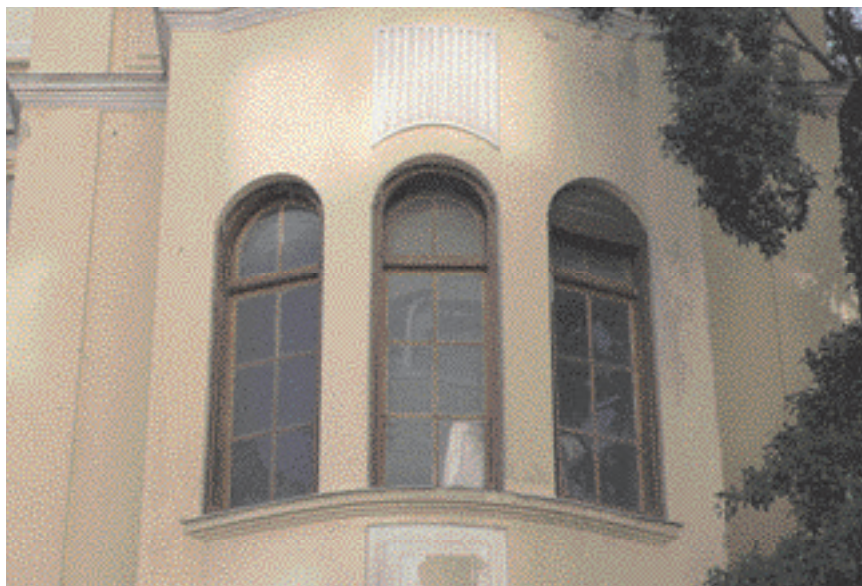
חלון עץ מלבני וחלון קיפ מעליו, כולל תריס גלילה מעץ (ראה פתח ימני). פרט זה מופיע ב-2 ארקרים בחזית, ראה תת - פרק ארקרים בהמשך פרק זה, ל-3 הפתחים בכל ארקר אדן בנוי משותף.

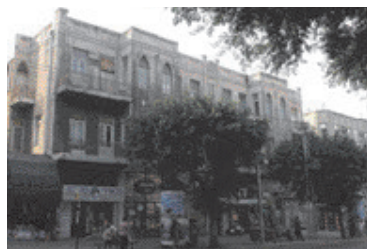
חלון עץ דו כנפי וחלון קיפ מעליו עם מסגרת חלקית קשתית מטיח משוך. בין הפרטים הזהים נחסם חלון עגול נתון בתבנית פריקסט בטון (ניכרת השפעה יפואית). החלון ממוקם בארקרים מלבני בחזית, ראה תת - פרק ארקרים בהמשך פרק זה,

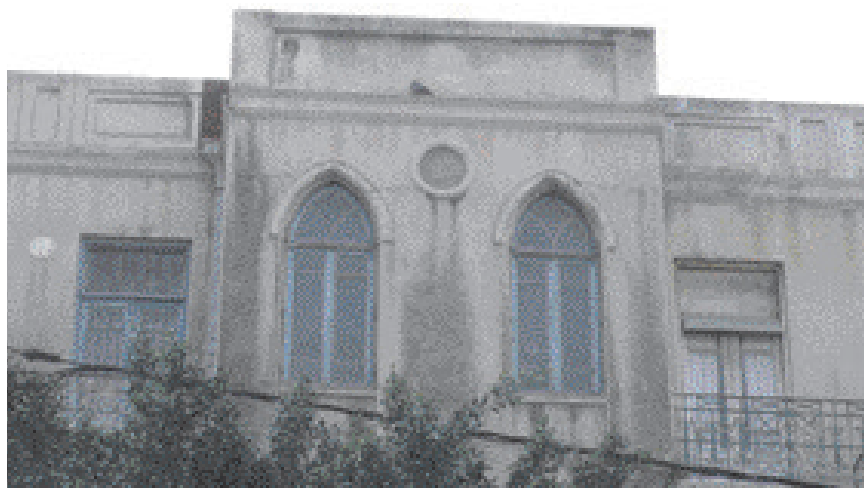
חלון מלבני מעץ עם מסגרת קשתית  
מטיח משוך. לחלון 2 כנפיים במרכז,  
קיפ עליון, ו-2 כנפיים צדדיות. כל 4  
הכנפיים בגודל דומה.

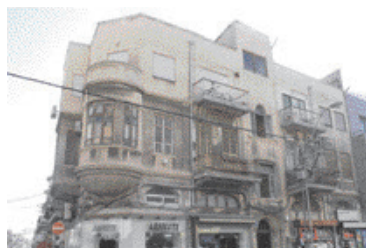
חלון מעץ עם מסגרת קשתית מטיח משוך.  
לחלון 2 כנפיים במרכז, קיפ עליון  
בצורת קשת, ו-2 כנפיים צדדיות. כל 4  
הכנפיים בגודל דומה.

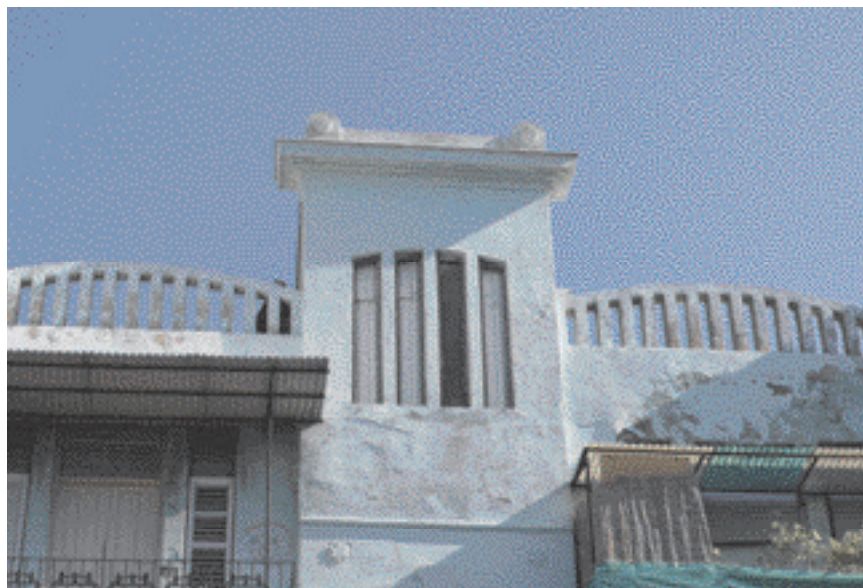
חלון חדר מדרגות קבוע מעץ. 4 הפרטים  
מופיעים בחלקו העליון של חדר המדרגות  
הפונה לחזית הבניין.

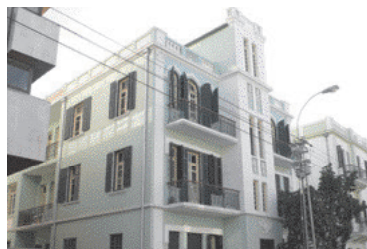
חלון חדר מדרגות מעץ הכולל כנף לפתיחה וקיפ עליון. פרט זה מופיע לכל גובה החזית באזור חדר המדרגות של הבניין.

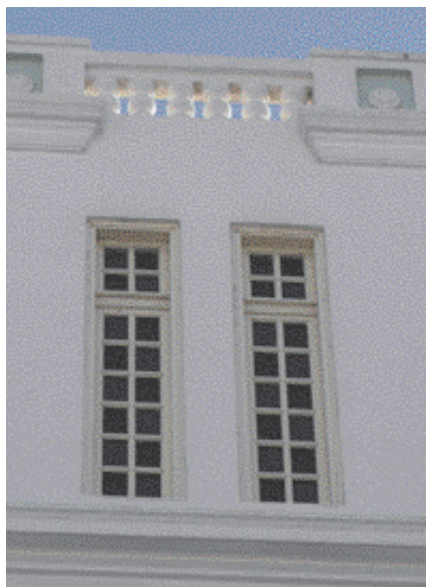
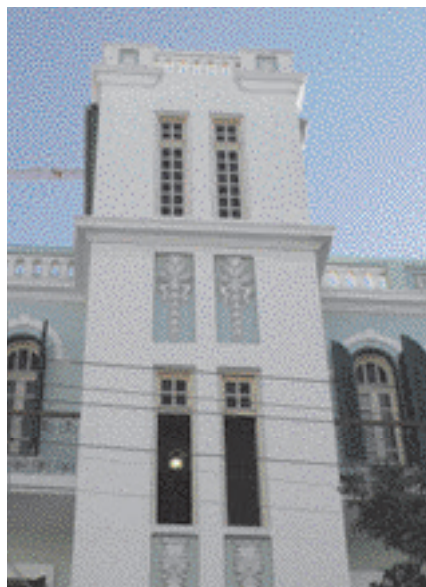
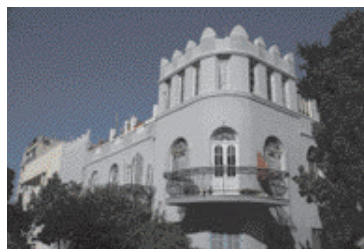
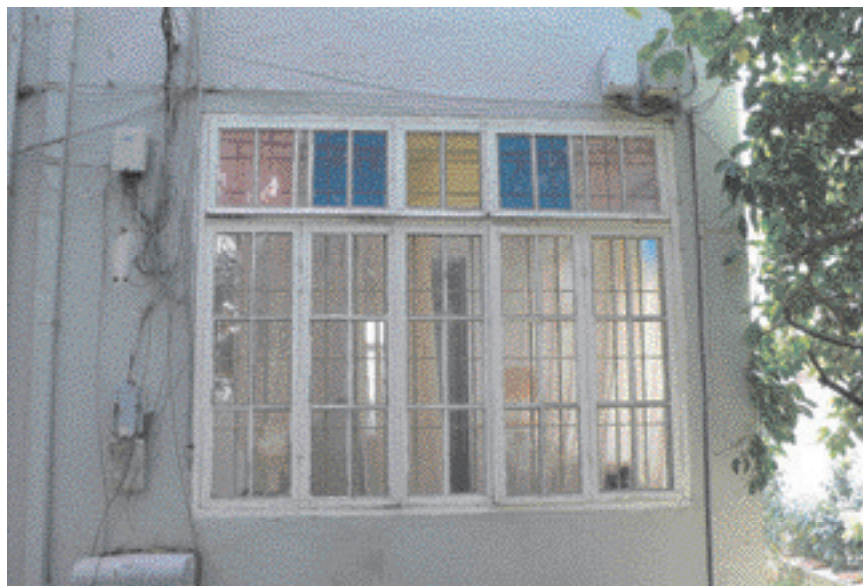
סגירת מרפסת ברוח הסגנון האקלקטי.  
חלון עץ עם חלק עליון קבוע ו-5  
כנפיים עם צירי ספר. בכל הכנפיים  
מופיעות חלוקת משנה אופייניות לתקופה  
האקלקטית.

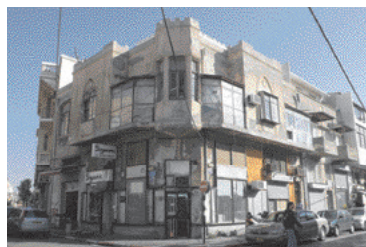
סגירת מרפסת ברוח הסגנון האקלקטי.  
חלון עץ עם חלק עליון קבוע ו-6  
כנפיים עם צירי ספר. בכל הכנפיים  
מופיעות חלוקת משנה אופייניות לתקופה  
האקלקטית.

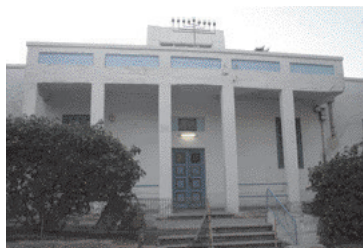
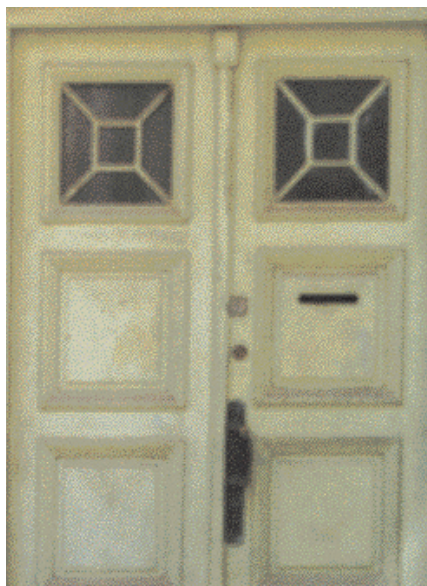
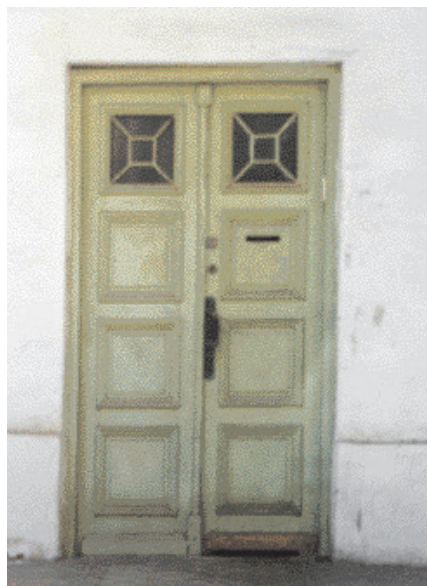
דלת כניסה זו כנפית מעץ. בדלת משולבת זכוכית קבועה עם הלבשת עץ. הדלת אינה נמצאת כיום במצבה המקורי.

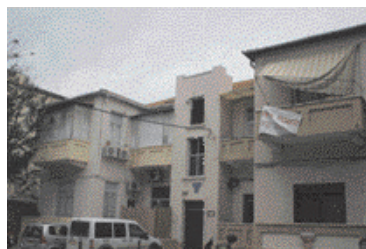
דלת כניסה מלבנית דו כנפית מעץ. בכל כנף משולבת זכוכית צבעונית בדגם גיאומטרי דומה לדלתות הבניינים התאומים בנוה צדק (ראה פינס 28).

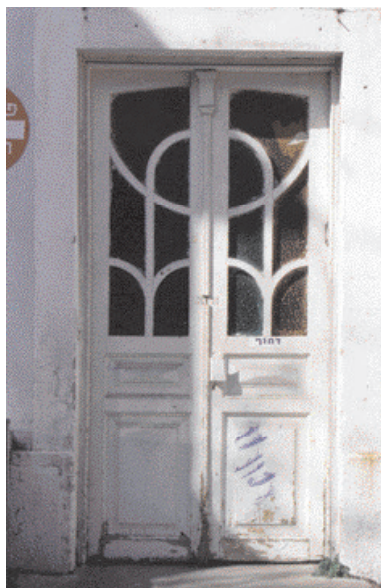
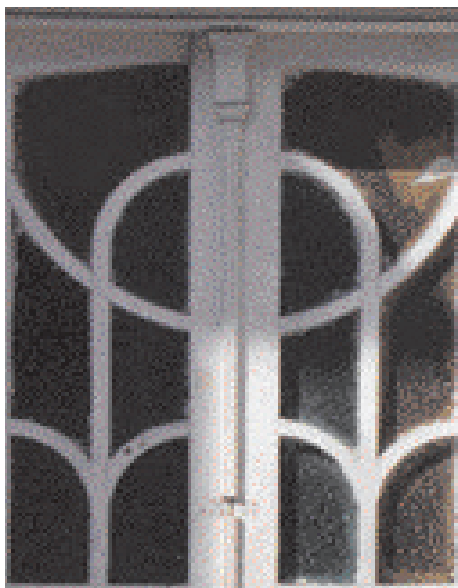
דלת כניסה מלבנית זו כנפית מעץ נתונה בפתח קשתי בנוי עם מסגרת מטיח משוך וקיר בנוי מעל לדלת. בכל כנף משולבת זכוכית קבועה עם סורג. לדלת ידית מקורית מיוחדת. דלת זו אינה קיימת יותר במקום.

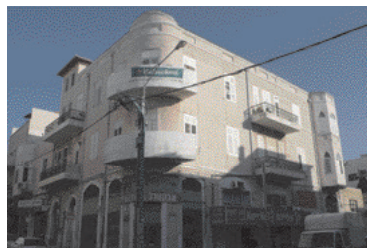
דלת כניסה מלבנית זו כנפית מעץ עם סורג עליון קבוע. פתח הכניסה מודגש באמצעות עיטורי טיח וחיפוי אבן המדגיש את מפתח הקשת.

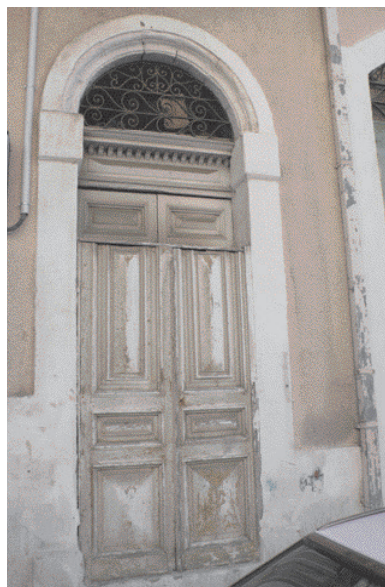
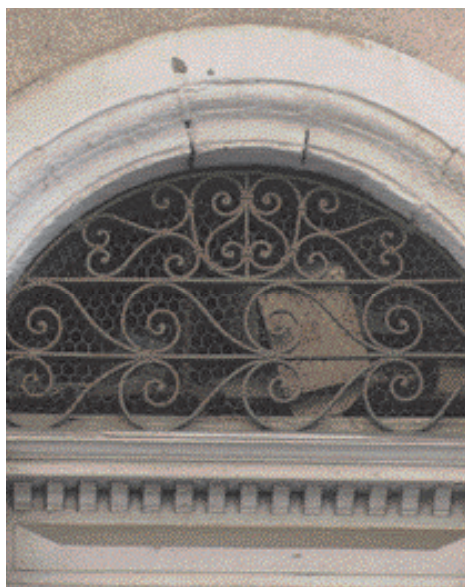
דלת כניסה זו כנפית מעץ עם חלון עליון קבוע נתונה במסגרת מיציקת פריקסט בטון בצורת קשת. בחלון העליון משולבת זכוכית צבעונית קבועה ובכל כנף משולבת זכוכית קבועה עם סורג.

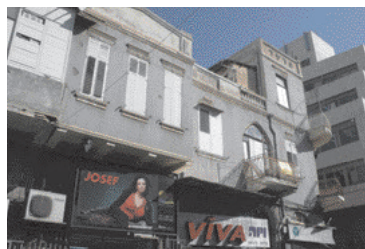
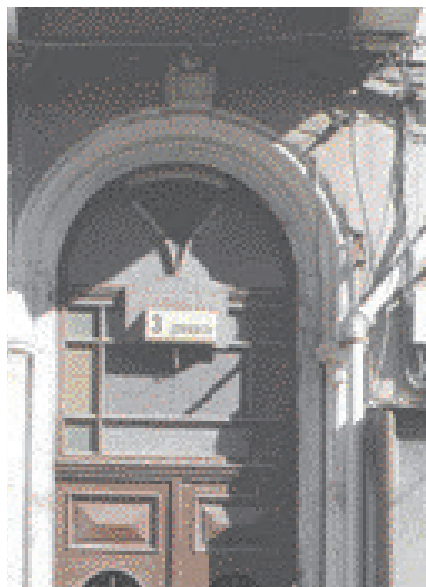
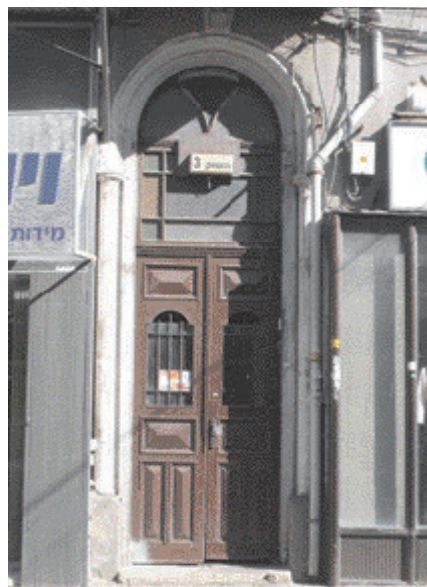
דלת כניסה דו כנפית מעץ עם חלון עליון קבוע נתונה במסגרת מפריקסט בטון בצורת קשת. בכל כנף משולבת עבודת מסגרות. בחלון העליון חלוקות העץ יוצרות דגם מגן דויד. צביעת הדלת אינה מקורית.

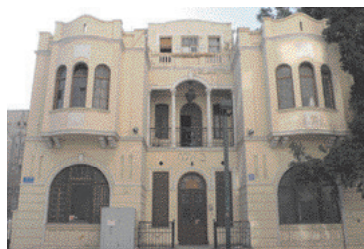
דלת כניסה זו כנפית מעץ וחלון קיפ עליון בצורת קשת עם מסגרת חלקית מטיח משוך. בכל כנף משולבת זכוכית וסורג. בחלון העליון משולבת זכוכית צבעונית.

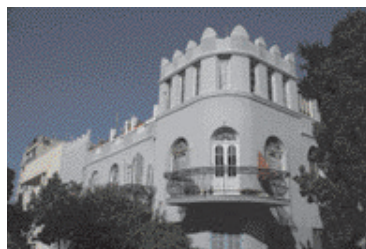
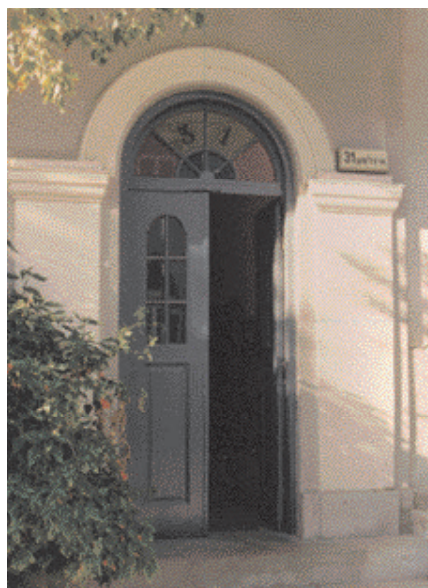
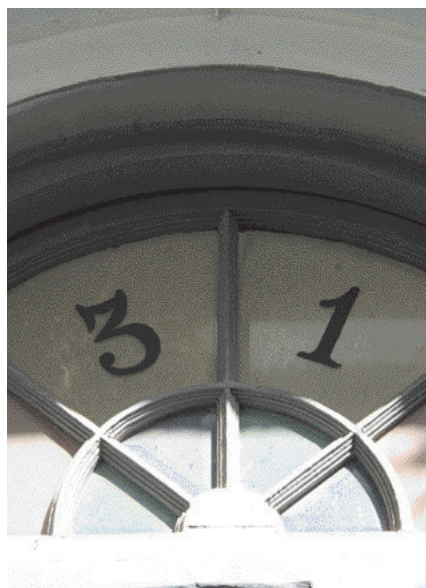
דלת כניסה דו כנפית מעץ וחלון קיפ עם ציר תחתון בחצי מסגרת מפריקסט בצורת קשת. בכל כנף משולבת זכוכית קבועה. בחלון העליון משולבת זכוכית צבעונית ובה מספר הבניין.

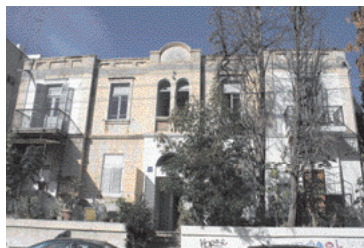
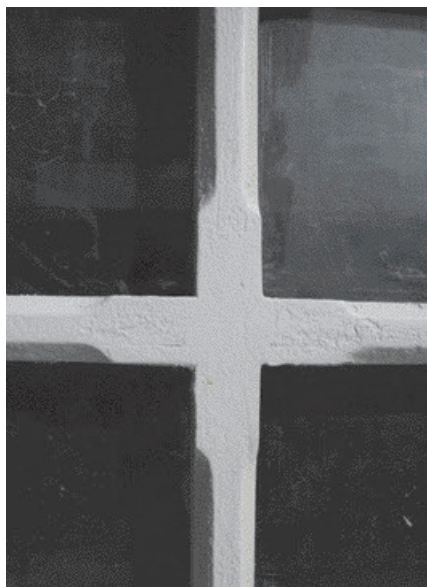
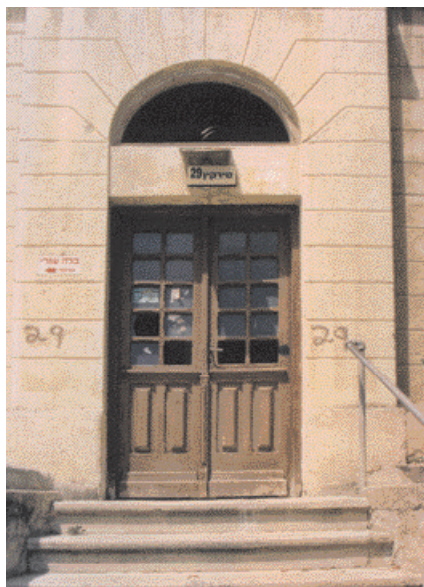
דלת כניסה מלבנית זו כנפית מעץ עם חלון קשתי מעליה בפתח בניה נפרד. בכל כנף משולבת זכוכית בדגם גיאומטרי. מבנה זה חודש לפני מספר שנים,

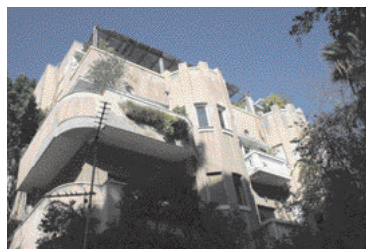
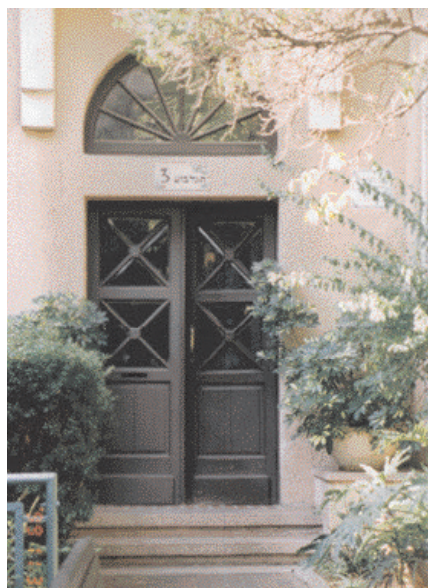
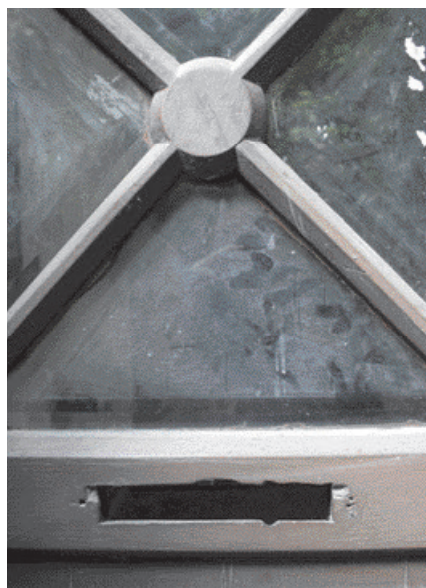
דלת כניסה מלבנית זו כנפית מעץ עם חלון קיפ קשתי מעליה בפתח בניה נפרד. בכל כנף משולבת זכוכית בדגם גיאומטרי. מבנה זה נבנה בסוף שנות ה-20 ולכן לדלת ישנם פרטי עץ ומחברים אופייניים למודרניזם.

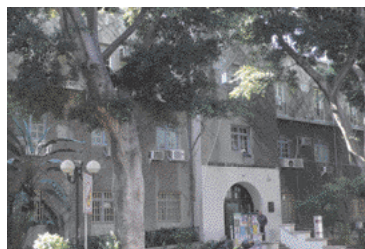
ויטרינת בניסה הכוללת דלת דו כנפית מעץ וחלונות קבועים נתונים בפתח קשת: בכל כנף משולבת זכוכית. מבנה זה נבנה בסוף שנות ה-20 ולכן לדלת ישנם פרטי עץ ומחברים אופייניים למודרניזם.

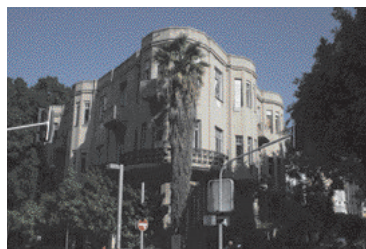
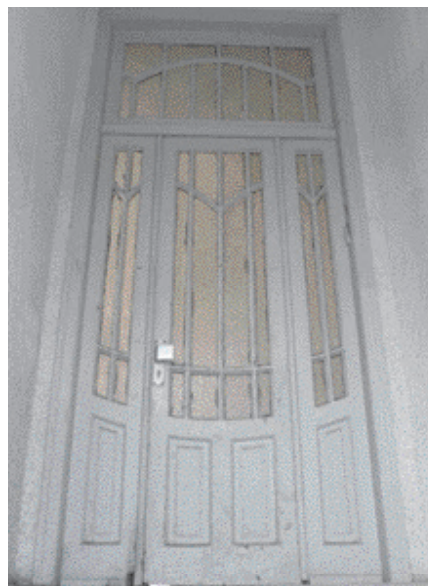
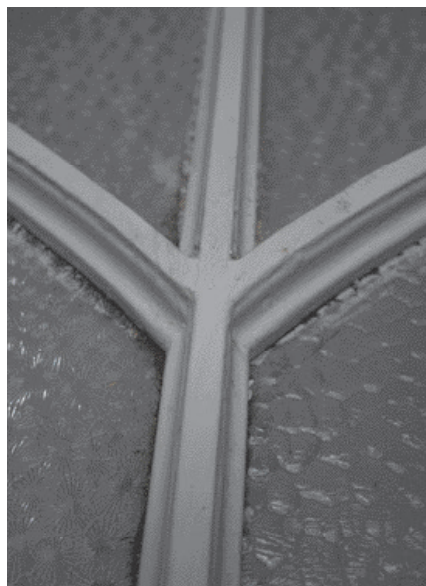
ויטרינת כניסה הכוללת דלת זו כנפית מעץ חלון קיפ מעליה וחלונות קבועים נתונים בפתח מלבני עם הלבשת עץ. בכל כנף משולבת זכוכית.

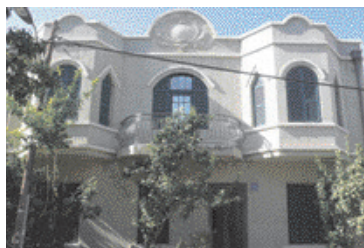
שער כניסה דו כנפי כולל סורג עליון קבוע מברזל עשוי עבודת פרזול ללא ריתוך, באמצעות מסמרות ואביזרי חביקה בלבד. השער עשוי מסורג בחלקו העליון ולוח פח בחלקו התחתון. הסורג מעוצב בסגנון אר דקו.

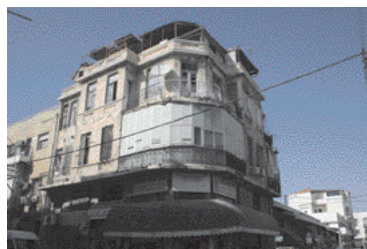
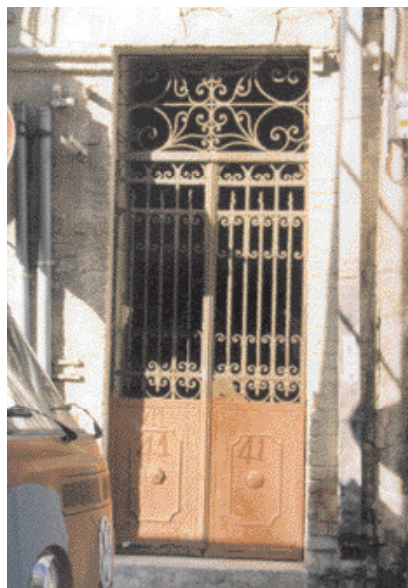
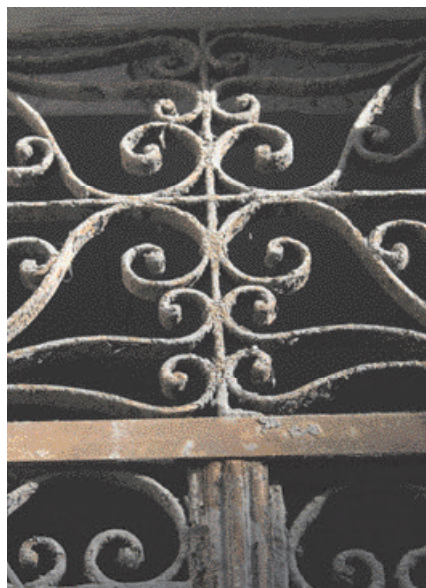
שער כניסה דו כנפי כולל סורג עליון קבוע מברזל עשוי עבודת פרזול ללא ריתוך, באמצעות מסמרות ואביזרי חביקה בלבד. השער עשוי מסורג בחלקו העליון ולוח פח בחלקו התחתון. הסורג מעוצב בסגנון אורנומנטלי.

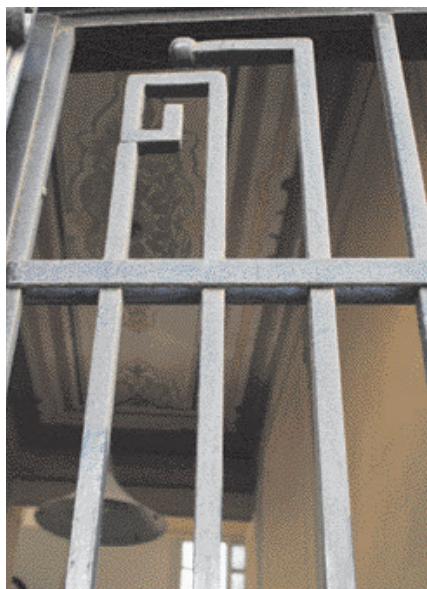
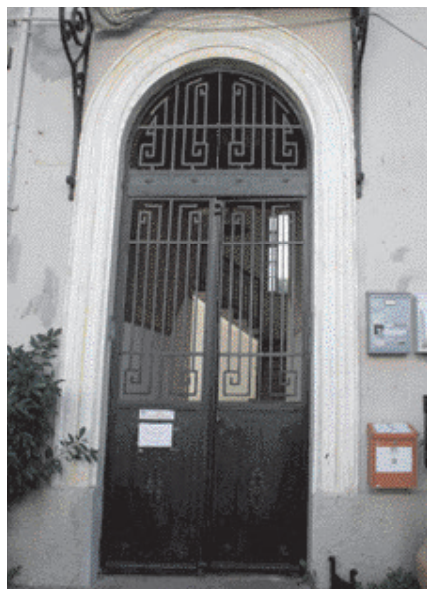
שער כניסה דו כנפי כולל סורג עליון קשתי קבוע מברזל עשוי עבודת פרזול ללא ריתוך, באמצעות מסמרות ואביזרי חביקה בלבד. השער עשוי מסורג בחלקו העליון ולוח פח בחלקו התחתון. הסורג מעוצב בסגנון גיאומטרי.

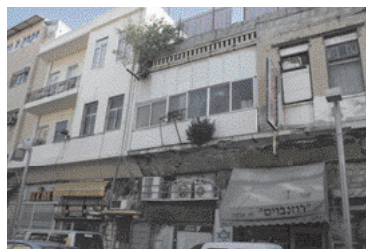
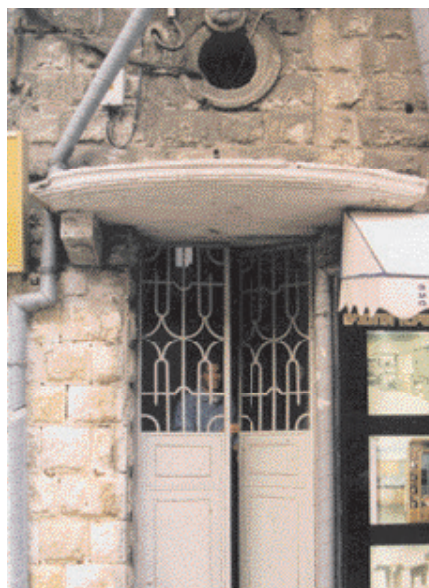
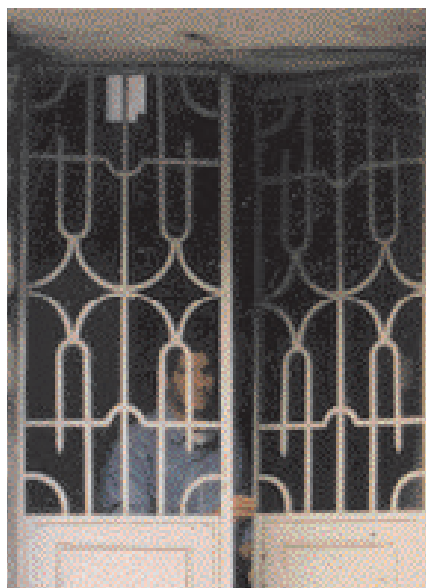
שער כניסה דו כנפי כולל סורג עליון קבוע מברזל עשוי עבודת פרזול ללא ריתוך, באמצעות מסמרות ואביזרי חביקה בלבד. השער עשוי מסורג בחלקו העליון ולוח פח בחלקו התחתון. הסורג מעוצב בסגנון יפואי.

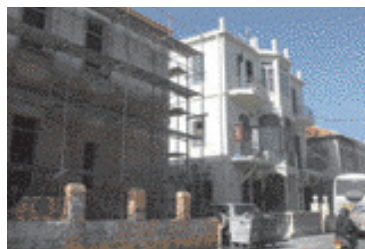
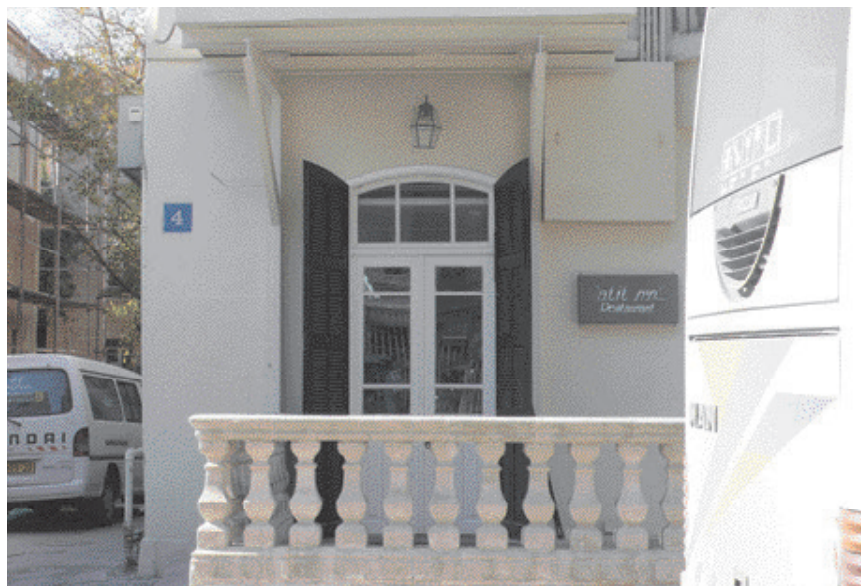
דלת יציאה למרפסת זו כנפית מעץ עם חלון קיפ קשתי מעליה ותריס דו כנפי. בכל כנף משולבת זכוכית. התריס מעוגן להלבשת העץ של הפתח.

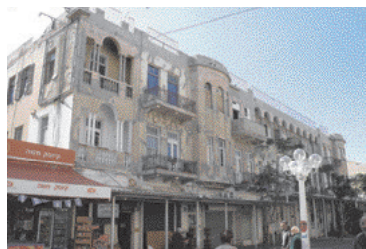
דלת יציאה למרפסת דו כנפית מעץ עם חלון קיפ מלבני מעליה. בכל כנף משולבת זכוכית.

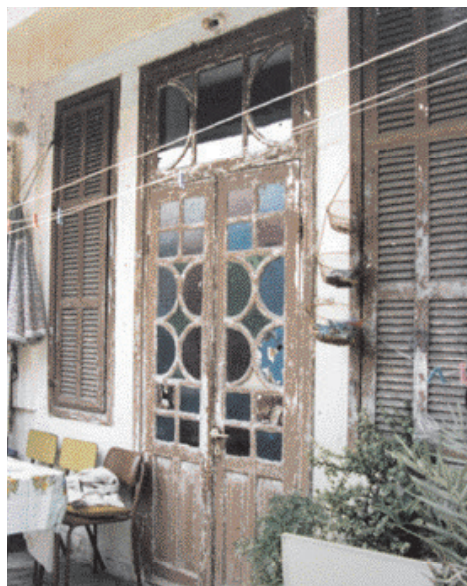
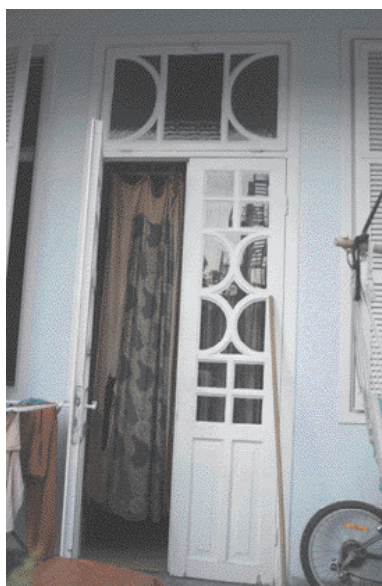
דלת יציאה למרפסת זו כנפית מעץ עם חלון קיפ מלבני מעליה. בכל כנף משולבת זכוכית צבעונית בדגם גיאומטרי.

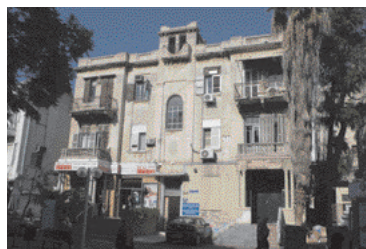
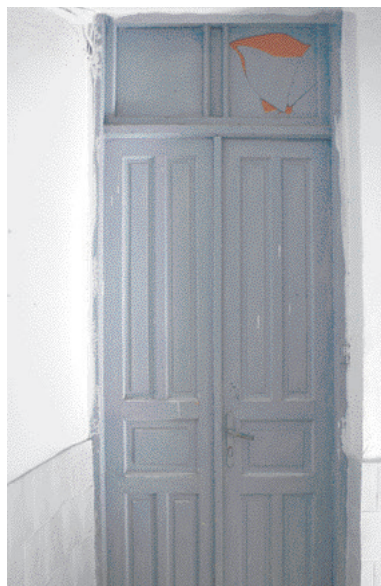
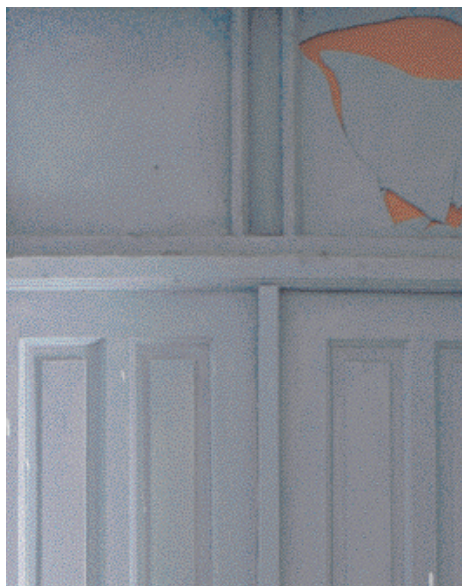
דלת פנים מלבנית דו כנפית מעץ עם חלון עליון קבוע. לחלון חלוקה מלבנית אופיינית במרכזו הנפוצה בעיצוב פתחים במבנה, ראה פרט ח-1 בפרק זה.

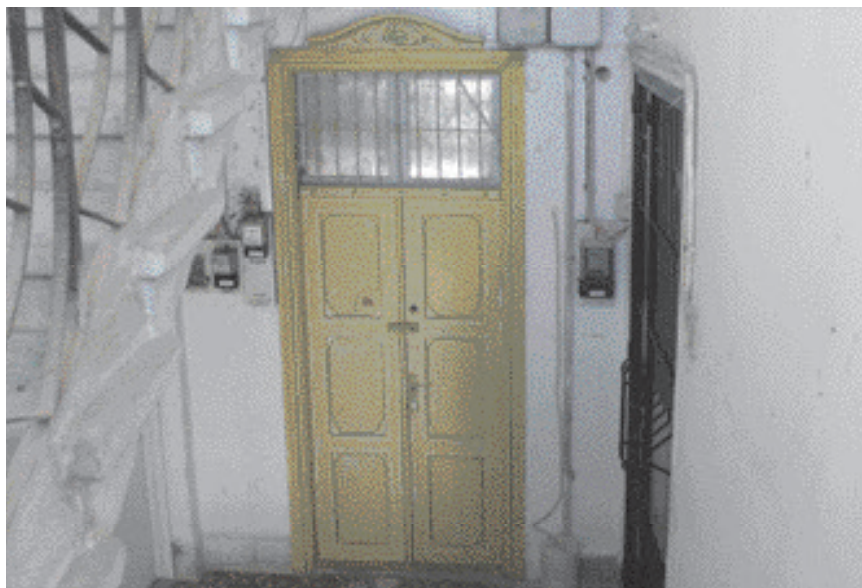
דלת פנים מלבנית דו כנפית מעץ עם  
חלון עליון דו כנפי וסורג. סביב פתח  
הדלת הלבשת עץ מעוטרת.

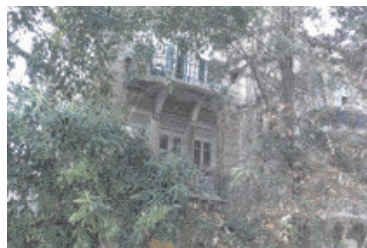
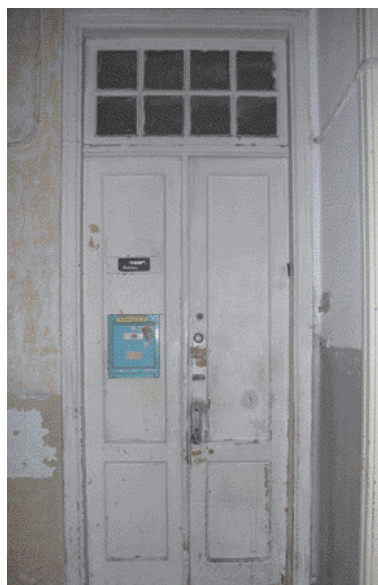
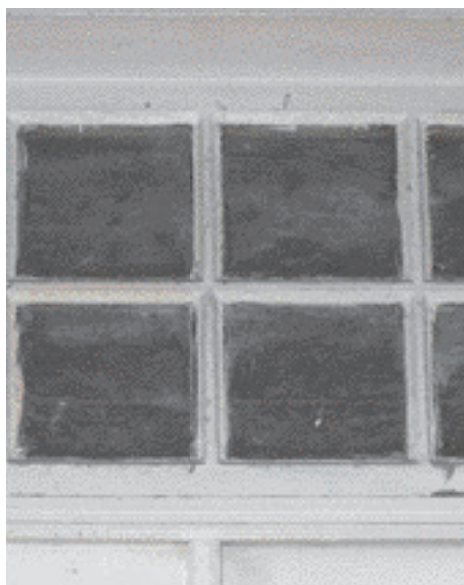
דלת פנים מלבנית דו כנפית מעץ עם חלון עליון קבוע. לחלון חלוקות ריבועיות אופייניות לעיצוב פתחי המבנה, ראה פרט ח-16 בפרק זה.

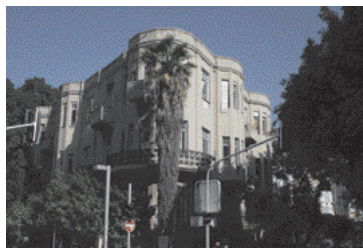
מרפסת תלויה הנשענת על תומכות מפריקסט בטון עם מעקה קל. קרניז העובר בין קומות המבנה חוצה את המרפסת. במעקה המרפסת משולב מתקן להנחת אדניות, מעקה עם עיטורים דומים ניתן למצוא בפרט מ-25 בפרק זה,

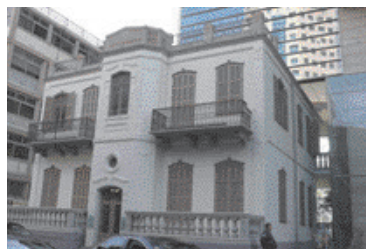
מרפסת תלויה הנשענת על 4 תומכות מפריקסט בטון עם מעקה קל. בסיס המרפסת הינו לוח מפריקסט בטון ללא פרט ניקוז. ניתן להבחין בפרט עיגון מעקה המרפסת דרך הלוח. למעקה מאחז יד מעץ. מבנה זה עבר שימור לפני מספר שנים.

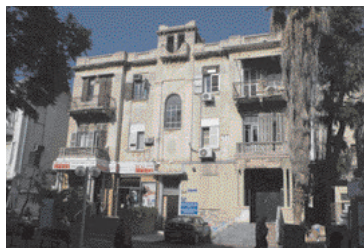
מרפסת תלויה הנשענת על 2 תומכות מפריקסט בטון עם מעקה קל. המרפסת קבועה בין פילסטרים בגובה כפול על החזית. מעקה המרפסת מעוגן לחזית המבנה ולא לבסיס המרפסת,

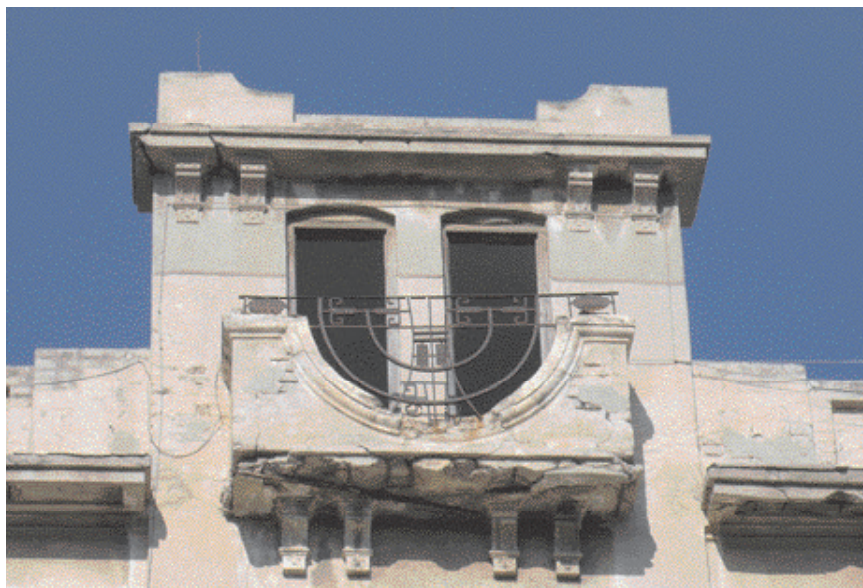
מרפסת תלויה הנשענת על 4 תומכות מפריקסט בטון עם מעקה קל. מעקה המרפסת מורכב מחלק בנוי עם עיטור מפריקסט בטון ומעליו מעקה קל בו משולבים לוחות ברזל מרוקעים.

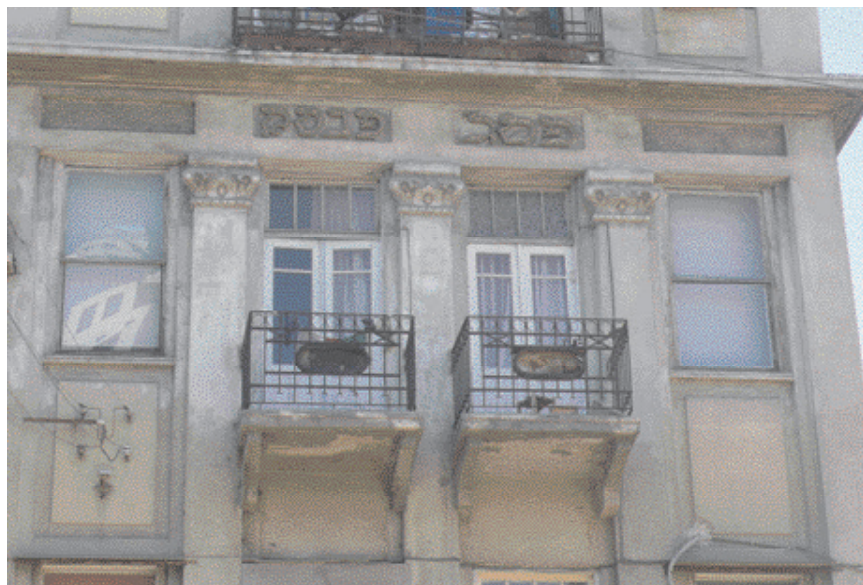
מרפסת זיזית עם מעקה קל, סיום מעקה המרפסת המורכב מדוגמת מוטות מוצלבים טיפוסי לעיצוב מעקות בתקופה זו - ראה פרט מ-9 בפרק זה: רצפת המרפסת אינה בעובייה המקורי,

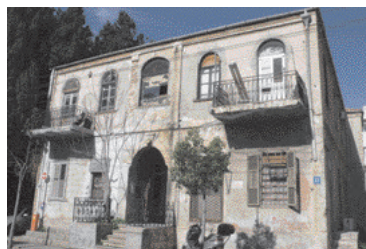
מרפסת זיזית בנויה עם מעקה קל ומסוגנן.  
2 מרפסות זהות ממוקמות בשני צידי  
החזית הסימטרית.

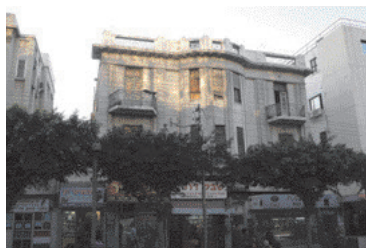
מרפסת זיזית בנויה בעלת צורה טרפזית עם מעקה קל מסוגנן, פרופיל מרובע תוחם את המעקה ומשמש כמאחז יד.

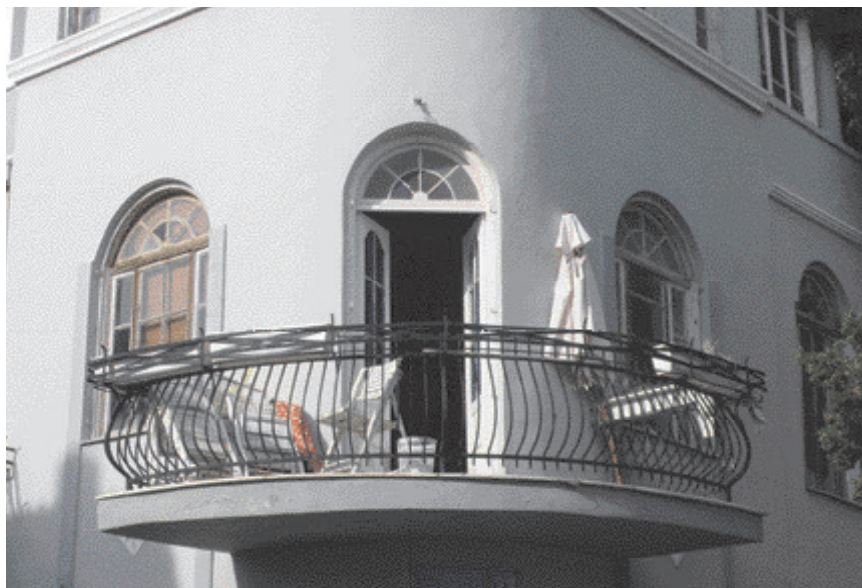
מרפסת זיזית פינתית בנויה עם מעקה קל. המרפסת מקיפה פינה עגולה של המבנה. מעקה המרפסת מורכב מסדרת מוטות מעוגלים, במעקה הקל משולב מתקן להנחת אדניות.

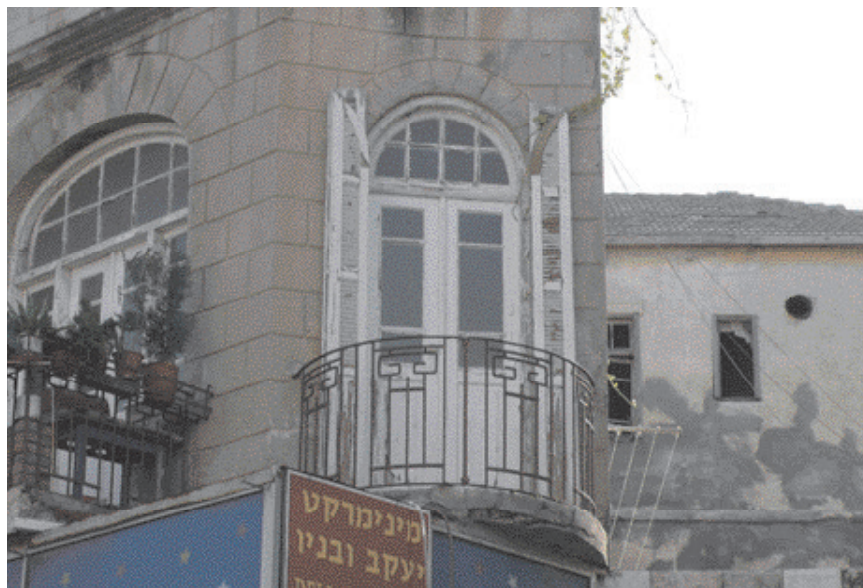
מרפסת זיזית פינתית עם מעקה קל.  
המרפסת מבליטה את זוויתו המשולשת  
של המבנה. בסיס המרפסת נותר במצבו  
המקורי ללא הגבהה.

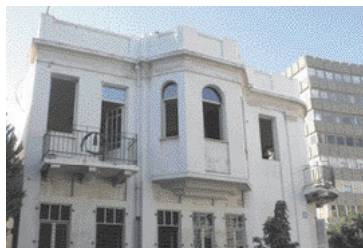
מרפסת תלויה הנשענת על שתי תומכות מפריקסט בטון עם מעקה קל ללא מאחז יד. המרפסת מקיפה פינה עגולה של המבנה.

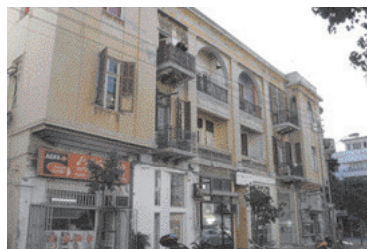
מרפסת תלויה הנשענת על תומכות מפריקסט בטון עם מעקה קל. התומכות הנושאות את המרפסת מעוצבות בסגנון ישר ונקי מעיטורים. במעקה משולבים לוחות ברזל מרוקעים בדומה לפרט מ-3.

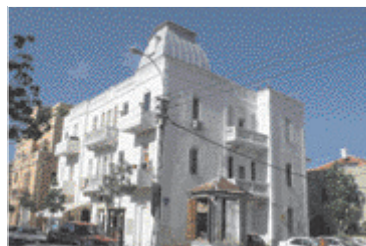
מרפסת תלויה למחצה הנשענת על 4 תומכות מפריקסט בטון עם מעקה בנוי מ'בקבוקים' מפריקסט בטון. החריצים האנכיים במעקה תורמים לאוויר מפולש במרפסת.

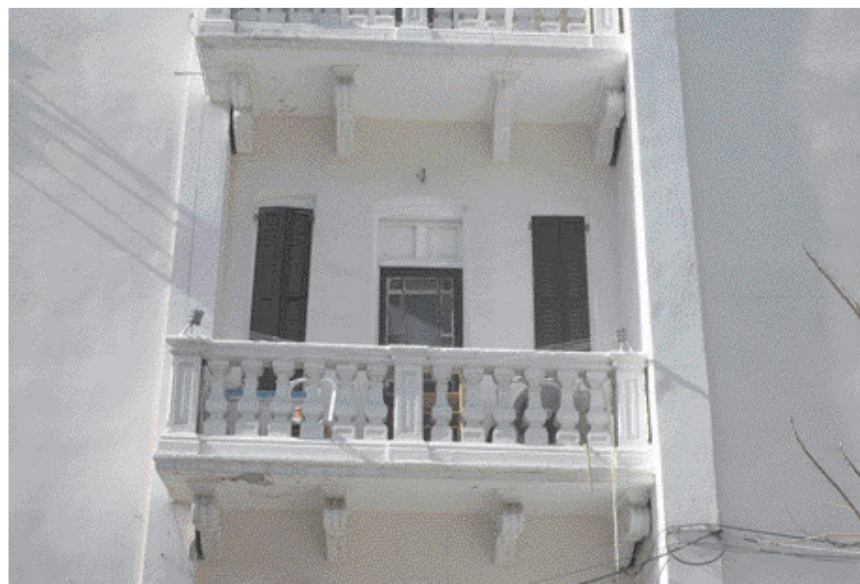
מרפסת שקועה עם מעקה בנוי מ'בקבוקים'  
מפריקסט בטון. מבנה זה עבר שיקום.

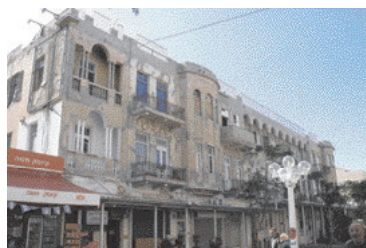
מרפסת שקועה עם מעקה בנוי ובו פתחים רבועים בהם משולבים 'בקבוקים' מפריקסט בטון. זוג צמד העמודים מפריקסט בטון משני צדדי המרפסת מייצרים חריצים התורמים לאווורור מפולש במרפסת.

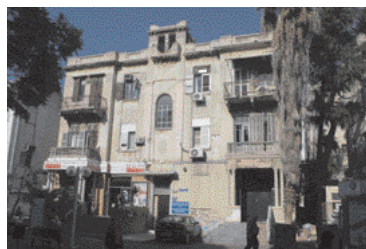
מרפסת הנשענת על עמודים עם מעקה מ'בקבוקים' מפריקסט בטון. קרניז העובר בין קומות המבנה חוצה את המרפסת. החריצים האנכיים במעקה תורמים לאווור מפולש במרפסת.

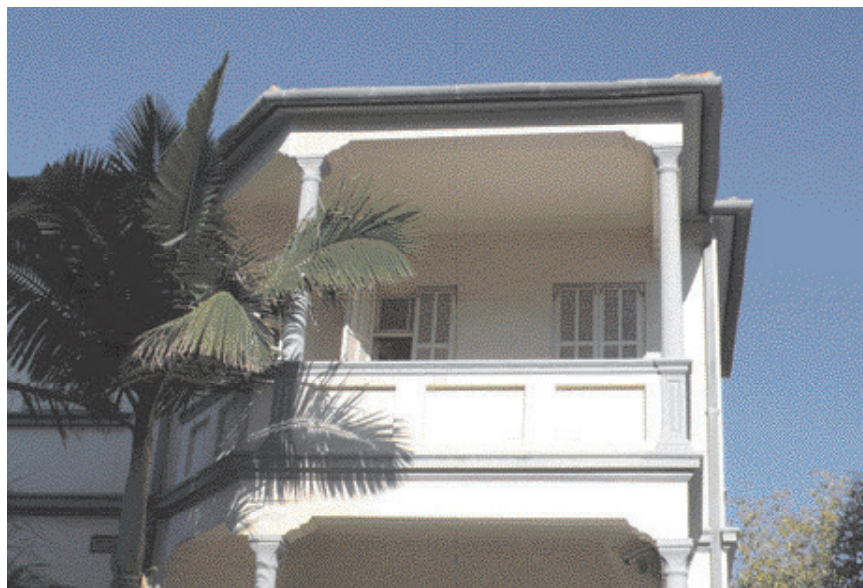
מרפסת מקורה הנשענת על עמודים עם מעקה בנוי מלוחות מפריקסט בטון, שפת המעקה מודגשת על ידי קרניז היקפי סביב עמודי הפינה של המרפסת.

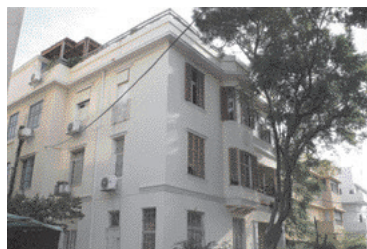
מרפסת מקורה הנשענת על עמודים עם מעקה בנוי המורכב מלוחות מפריקסט בטון. החריצים האנכיים במעקה תורמים לאוויר מפולש במרפסת.

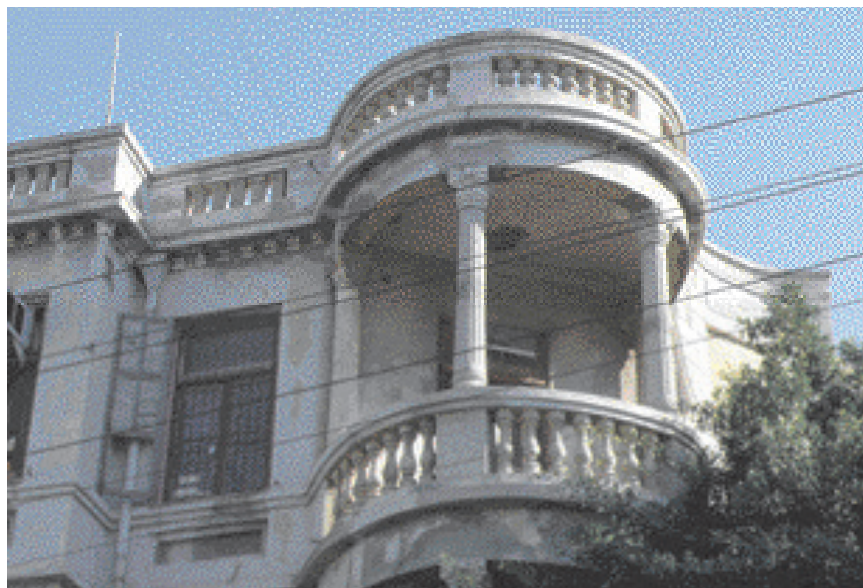
מרפסת מקורה על עמודים בפינת מבנה עגולה. למרפסת מעקה מ'בקבוקים' מפריקסט בטון, החריצים האנכיים במעקה תורמים לאוויר מפולש במרפסת.

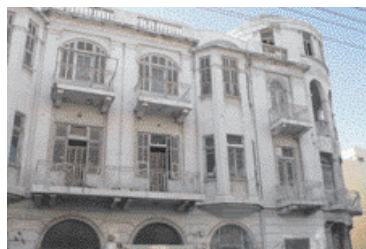
מרפסת מקורה על עמודים בפינת מבנה  
עגולה. מעקה המרפסת קל וזהה למעקה  
בפרט מ-17,

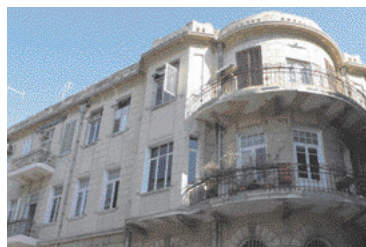
מרפסת מעוגלת רתומה מ-3 צדדיה. את המרפסת התחתונה חוצה קרניז המקיף את מבנה ומפריד בין קומות המגורים לקומת הרחוב. מעקה המרפסת קל ומשולבים בו לוחות ברזל מרוקעים בדומה לפרט מ-3.

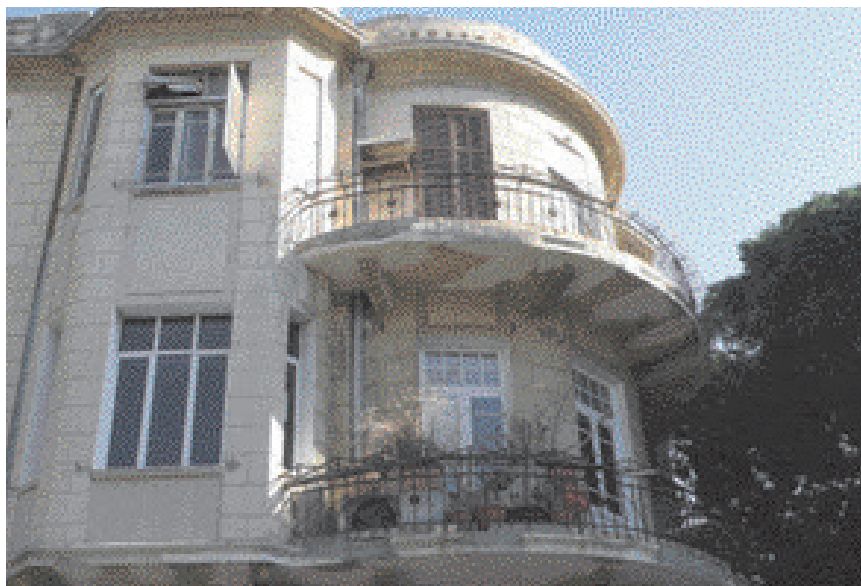
גדר בנויה מ'בקבוקים' ועמודים מפריקסט  
בטון. ה'בקבוקים' ניצבים על בסיס בנוי.  
תבנית היציקה של ה'בקבוקים' שונה  
בדוגמאות ש-1,3,4.

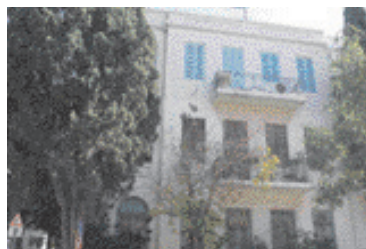
גדר בנויה ובה משולבים עמודים ריבועיים  
מפריקסט בטון. שער כניסה חד כנפי קל  
מורכב מסדרת מוטות אנכים.

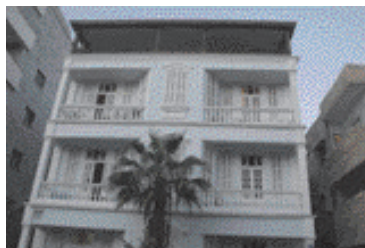
גדר בנויה מ'בקבוקים' ועמודי קצה מפריקסט בטון. ה'בקבוקים' ניצבים על בסיס מפריקסט בטון. תבנית היציקה של ה'בקבוקים' שונה בדוגמאות ש-1,3,4.
