# אקלקטי

1920-1930

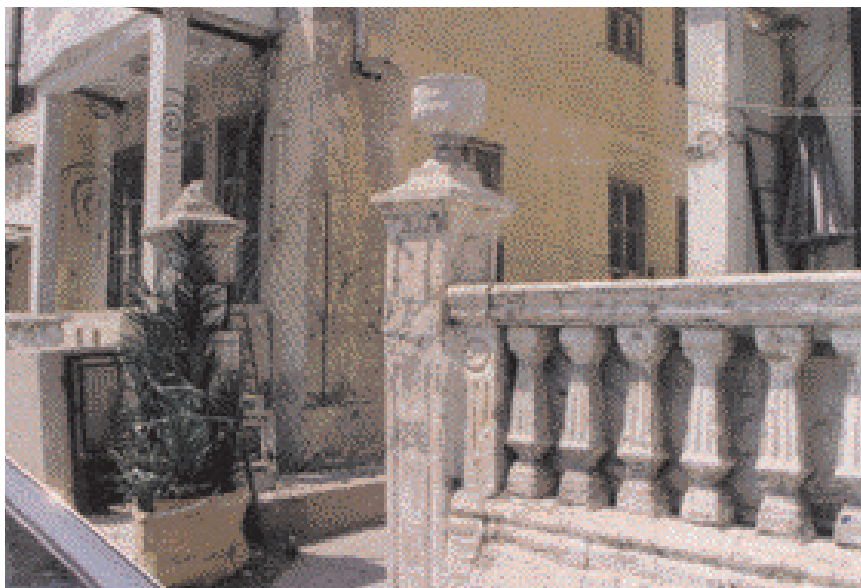
גדר בנויה עם חריצים מחופה בלבנים מפריקסט בטון. 2 עמודי קצה מדגשים את שביל הכניסה למבנה. גדר זו אינה קיימת יותר.

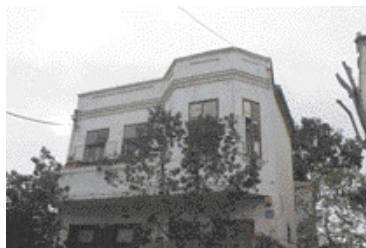
גדר בנויה עם חריצים מחופה בלבנים  
מפריקסט בטון. עמודים דומים לאלו  
שבפרט ש-5 משולבים לאורך הגדר.

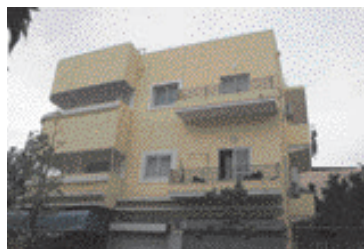
גדר בנויה בחלקה התחתון וקלה בחלקה העליון. חלקה הבנוי מחופה בלבנים מפריקסט בטון. חלקה הקל מורכב מסדרת מוטות אנכים.

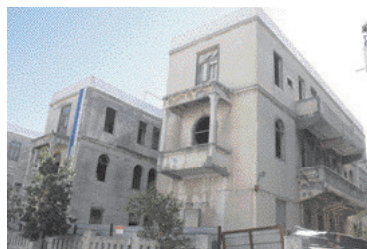
שער דו כנפי קל מעוצב בצורה גלית, קבוע בין עמודי גדר בנויה מחופה בלבנים מפריקסט בטון. השער מורכב מלוח פח מרוקע ועבודת פרזול בחלקו העליון.

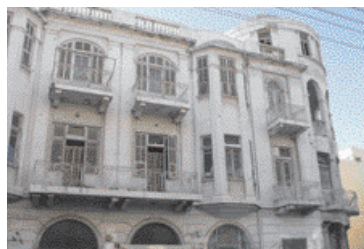
שער דו כנפי קל בעל צורה מחודדת.  
השער מורכב מלוח פח מרוקע ועבודת  
פרזול בחלקו העליון.

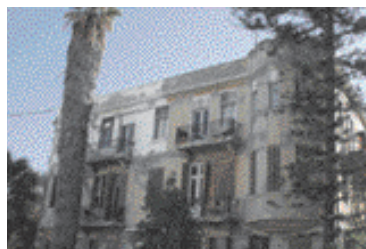
שער דו כנפי קל בעל צורה מחודדת.  
השער מורכב מלוח פח מרוקע ועבודת  
פרזול בחלקו העליון.

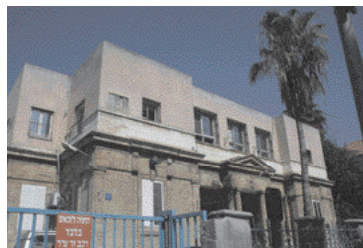
שער מלבני דו כנפי קל, קבוע בין עמודי גדר בנויה מחופה בלבנים מפריקסט בטון עם חלק קל. השער מורכב מלוח פח מרוקע ועבודת פרזול בחלקו העליון.

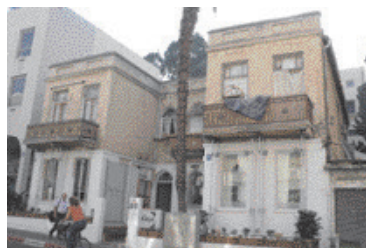
גג משופע מרעפים עם פרטים אופייניים מקוריים ומעקה בנוי בחזית הראשית בו תבליט גיאומטרי. תיק תיעוד למבנה זה קיים במחלקת השימור של עיריית תל אביב.

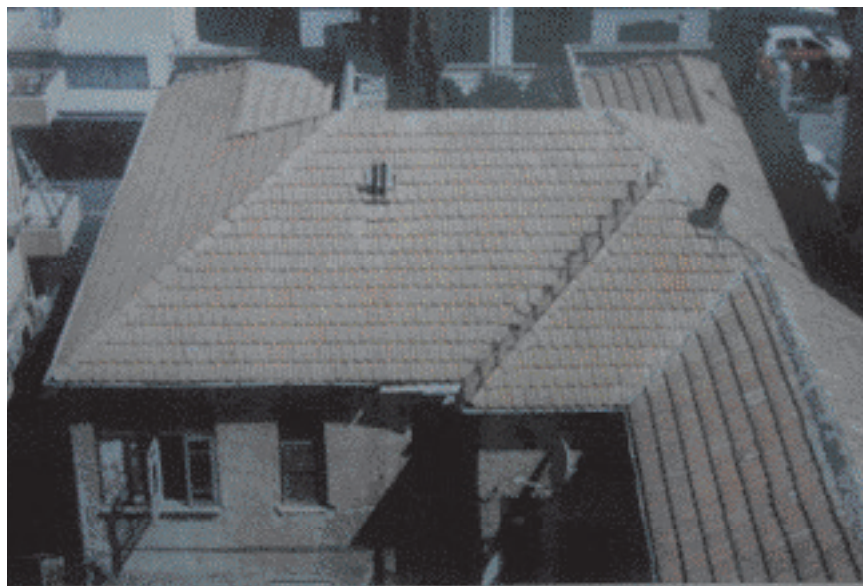
גג משופע מרעפים עם מעקה בנוי  
הפונה לחזית הראשית. המעקה מעוטר  
בתבליט מפריקסט בטון שפרטיו  
ניזוקו. מתחת למעקה הגג עובר  
קרניז מפריקסט בטון אופייני בו  
ניסתר לעיתים פרט ניקוז הגג.

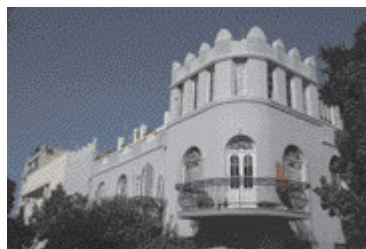
גג משופע מרעפים על אלמנט פינתי במבנה עם מעקה בנוי הפונה למפגש הרחובות, ליתר המבנה גג שטוח. המעקה מורכב מאלמנט חזרתי בנוי ומתחתיו עובר קרניז המשכי מפריקסט בטון.

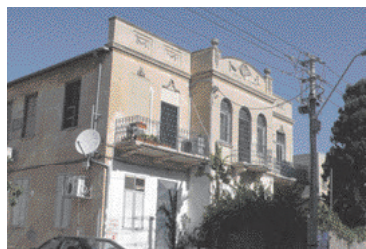
גג משופע מרעפים עם מעקה בנוי הפונה לחזית הראשית. המעקה מעוטרת בתבליט המציין את שנת הבנייה: 'תרפ"ד 1924'. מתחת למעקה הגג עובר קרניז אופייני לסגנון האקלקטי מפריקסט בטון, בו ניסתר לעיתים פרט ניקוז הגג.

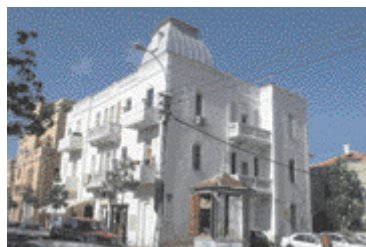
כיפה מצולעת מחופה פח מגלון עם דלת וחלון קוקייה מצידה. הכיפה ממוקמת בפינת המבנה במפגש רחובות ראשיים. בכיפה היה חדרון בשימוש שנקרא 'קופל'.

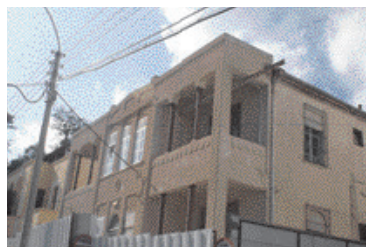
מרזב חיצוני מפח מותקן בפינת המבנה. פרופיל המרזב העגול אופייני לתקופה ושמור במצבו המקורי. על המרזב מופיע עיטור מגן דויד. פרט זה מתועד מתוך תיק השימור למבנה.

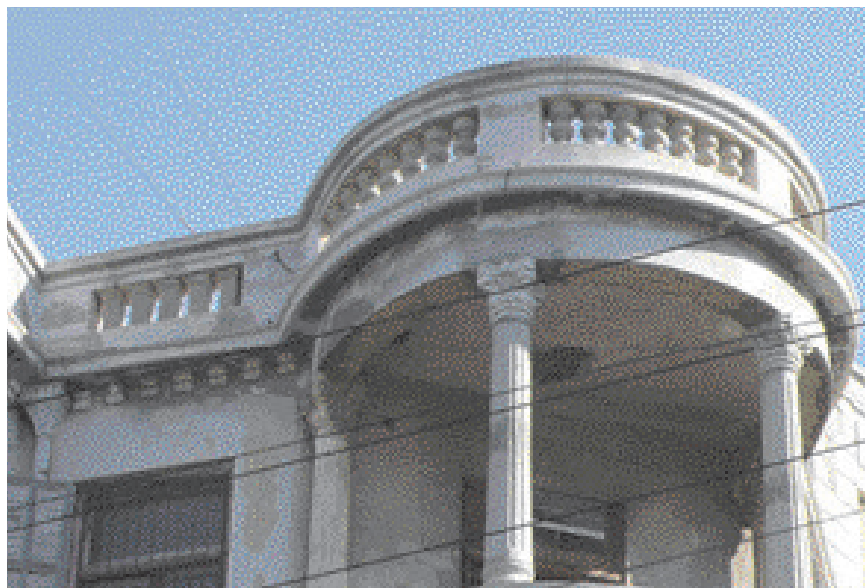
מעקה גג בנוי ובו פתחים עם  
'בקבוקים' מפריקסט בטון. מעקה  
ה'בקבוקים' משולב בכל היקף המבנה  
כולל באלמנט הפינתי המצולם.

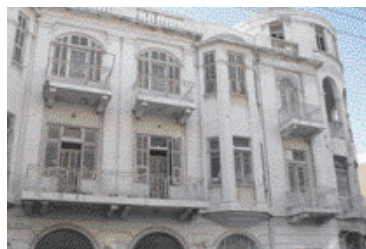
מעקה גג בנוי ובו פתחים עם 'בקבוקים' מפריקסט בטון. מעקה ה'בקבוקים' משולב בחזיתות הפונות לרחובות השכנים למעט בפינת המבנה שם ישנה כיפה.

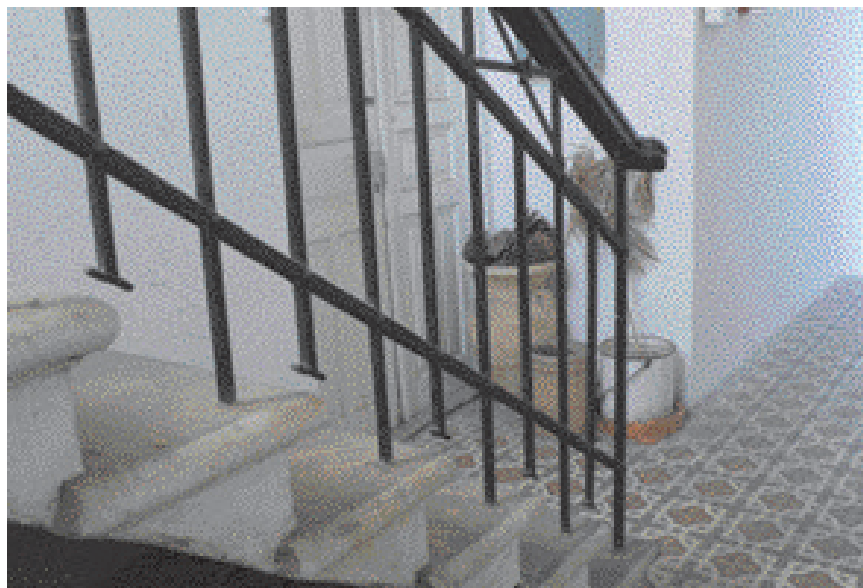
מדרגות פנים מפריקסט בטון ומעקה קל בחדר מדרגות משותף. שלח המדרגה מעוגל בקצהו והרום נסוג. למעקה המדרגות מוט יורד לכל מדרגה, מאחז היד מעץ נשמר במצבו המקורי.

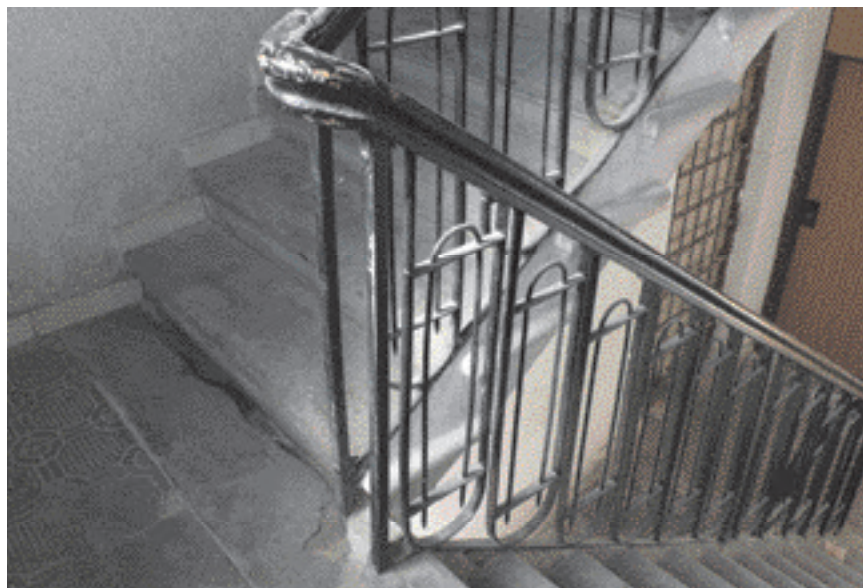
מדרגות פנים מפריקסט בטון ומעקה קל בחדר מדרגות משותף. שלח המדרגה מעוגל בקצהו והרום נסוג, המעקה מעוצב בסגנון אר דקו. למעקה מאחז יד מעץ שנשמר במצבו המקורי.

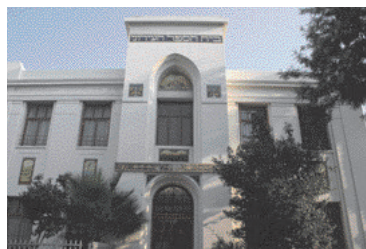
אריחי 'בצלאל' מקרמיקה צבעונית  
עם גלזורה מבריקה מתחת  
בקומות ב' ו-ג'. באריחים  
ירושלים מוקפת חומות.  
'בצלאל' מוצג לרוב תוכן סיפורי  
מהתנ"ך או דקורטיבי.

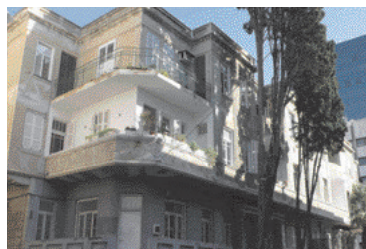
עיטור טיח חזרתי במעקה מרפסת  
בנוי. דגם עיטורי זה מופיע בקומה  
א' בלבד.

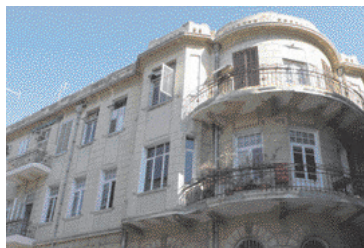
עיטור טיח דמוי אבן חרוט על קיר החזית וסביב פתחי החלונות. עיטור זה מייחד את הקומה המסחרית משאר הקומות, וחוזר באופן מוגבל בפילסטרים בפרט ע-11.

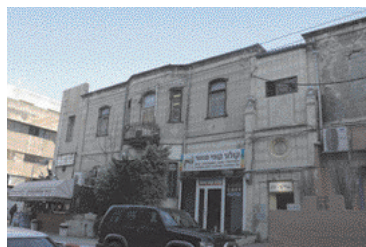
מסגרת עגולה מיציקת פריקסט  
בטון מוטבעת בשקע בחזית המבנה.  
המדליון מוטבע במרכז החזית מעל  
לפתח הכניסה. עיטור טיח ובו דגם  
גיאומטרי חזרתי מופיע על החזית  
וצבוע בצבעים דומים.

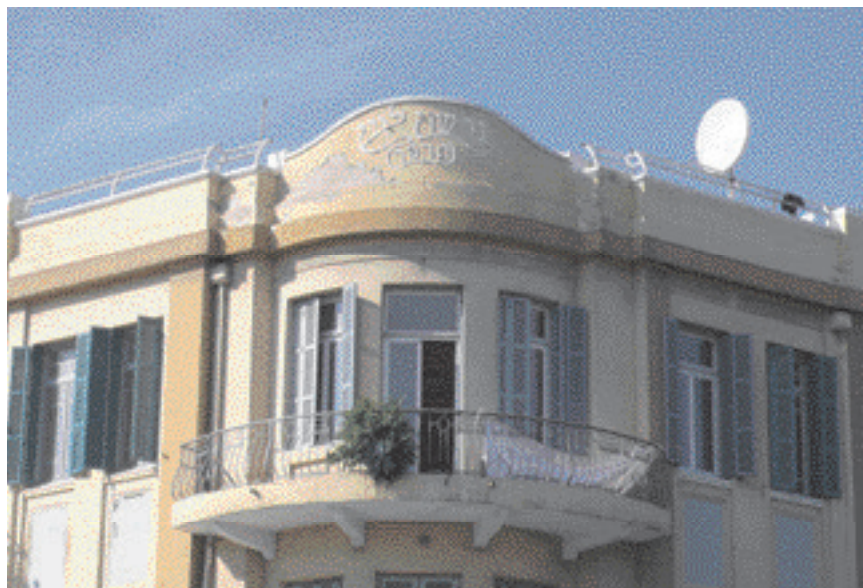
תבליט על מעקה הגג ובו שם היזם  
מתכנן הבנין 'גרשון לויין' ושנת  
הבניה 'תרפ"ד' וסביבם דגם עיטורי  
על מעקה הגג.

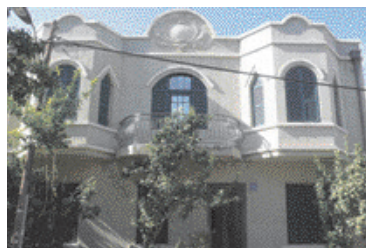
תבליט מפריקסט בטון מוטבע במעקה הגג. התבליט כולל דגם עיטורי סימטרי של שתי קרנות שפע ומדליון בולט במרכז. אדן מעקה הגג יוצר מסגרת לתבליט המדגישה אותו.

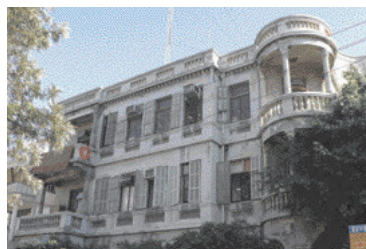
כרכוב בנוי מפריקסט בטון ועיטורי טיח משוך מתחתיו. פרט הפינה של עיטור הטיח חוזר כמודול שלם משני צדי החזית. במעקה הגג משולבים מספר דגמים של 'בקבוקים' מיציקת פריקסט בטון.

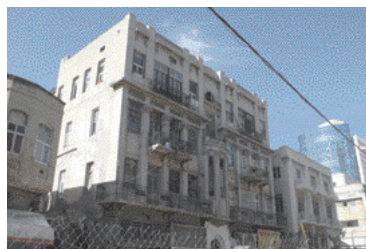
פילסטרים ריבועיים חלקים על חזית המבנה עם כותרות מפריקסט בטון. תבליט ובו שם המבנה 'פסג' פנסק' ע"ש היזם, מופיע על כרכוב בין קומה ג' לקומה ד'.

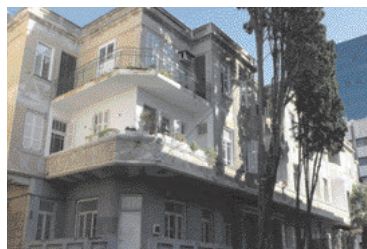
עמוד מתומן מפריקסט בטון נושא  
כרכוב בחזית הכניסה למבנה.

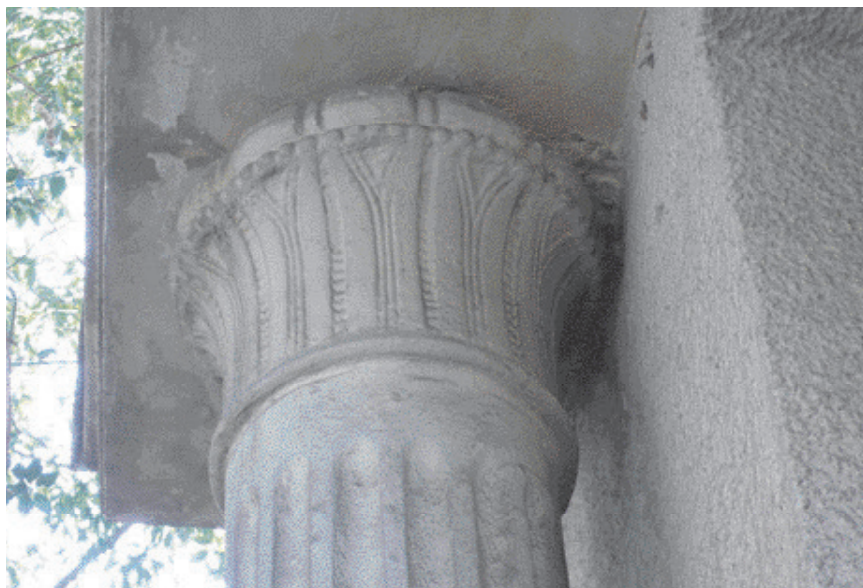
עמוד עגול מסוגנן מפריקסט בטון  
נושא כרכוב בחזית הכניסה למבנה.

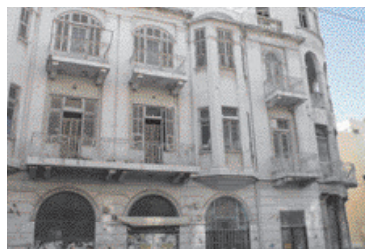
חזית מסחרית עם פתחים קשתיים עם מסגרת חלקית מפריקסט בטון ובהם ויטרינות דו כנפיות, חלון קיפ וחלקים קבועים מעץ.

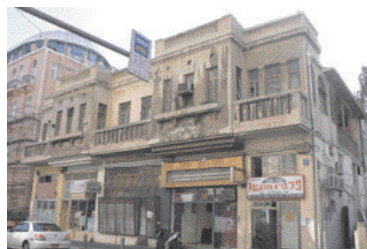
חזית מסחרית עם פתח מלבני ובו ויטרינה מעץ עם כנף שקועה לפתיחה, חלקים קבועים מעץ וזכוכית וחלון גלריה עליון.

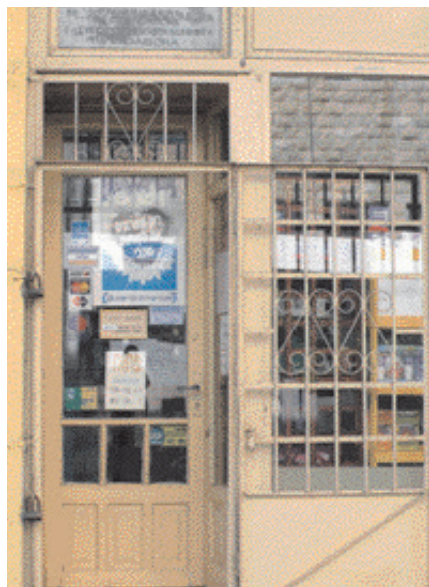
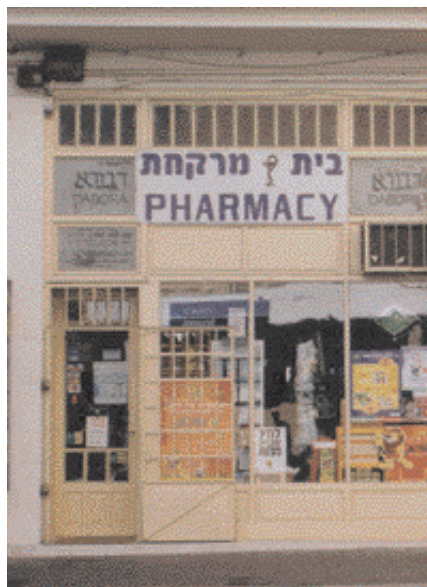
חזית מסחרית עם פתח מלבני ובו ויטרינה מעץ עם 2 כנפיים לפתיחה, חלקים קבועים ותריס גלילה מקורי מפח. בכנפיים משולבת זכוכית צבעונית עם טקסטורה.

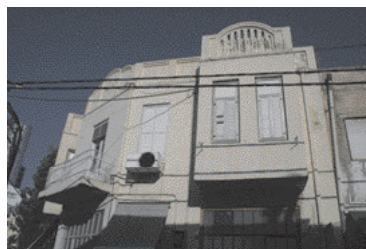
חזית מסחרית עם פתח מלבני ובו ויטרינה מעץ עם כנף לפתיחה, חלון גלריה עם חלון קיפ מעל לדלת הכניסה וחלקים קבועים.

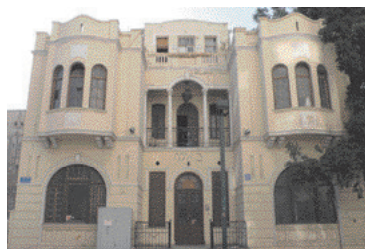
2 ארקרים גליים חד קומתיים זהים ב-2  
צידי החזית. לארקרים מעקה גג גלי  
המייחד אותם משאר החזית. בכל ארקר 3  
חלונות קשתיים זהים מעץ.

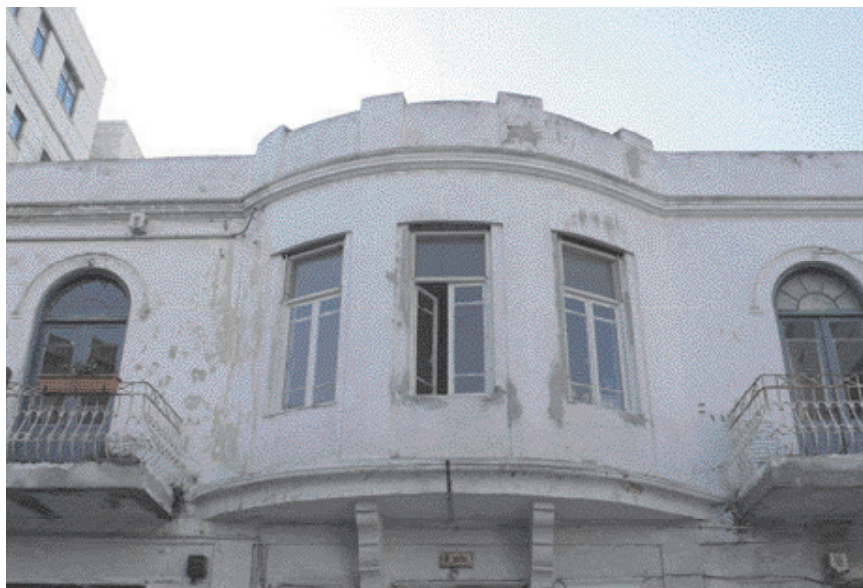
ארקר מעוגל חד קומתי במרכז החזית.  
הארקר נמצא מעל לכניסה הראשית למבנה.  
לארקר מעקה גג דמוי חומה המייחד  
אותו משאר החזית. בארקר 3 חלונות  
מלבנים מעץ.

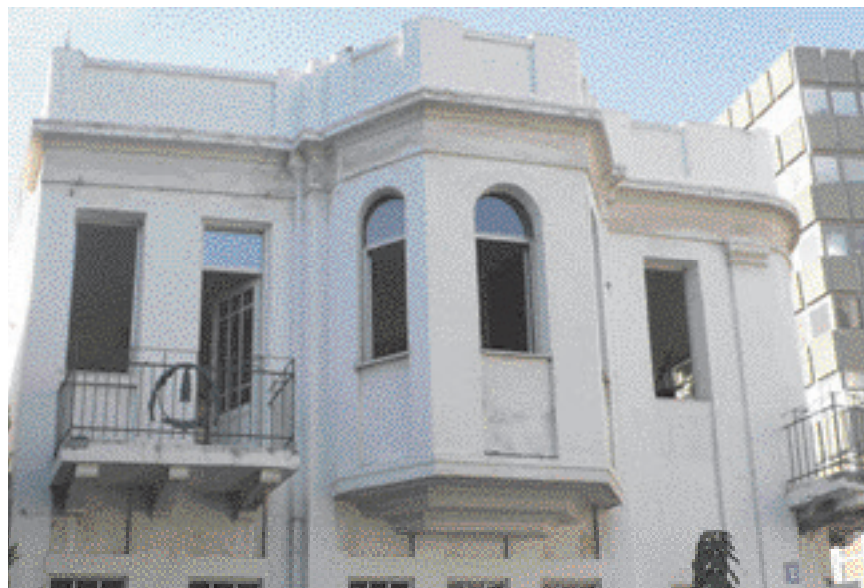
ארקר מצולע חד קומתי במרכז החזית.  
לארקר מעקה גג היקפי זהה לשאר החזית.  
בארקר 3 חלונות קשתיים מעץ.

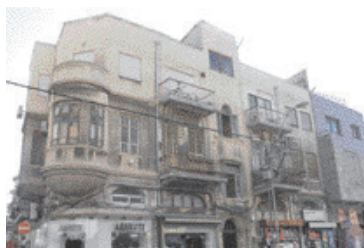
ארקר גלילי פינתי חד קומתי עם כיפה  
בבסיסו. בארקר 3 חלונות מלבניים מעץ.  
החלל הציבורי של פנים הדירה מוקם  
בארקר הפונה לרחוב.

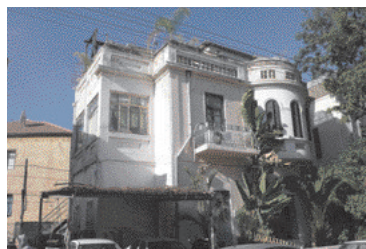
ארקר גלילי פינתי חד קומתי. אריחי 'בצלאל' מעטרים את הארקר מתחת לפתחים. לארקר מעקה גג היקפי זהה לשאר החזית. בארקר 3 חלונות קשתיים מעץ.

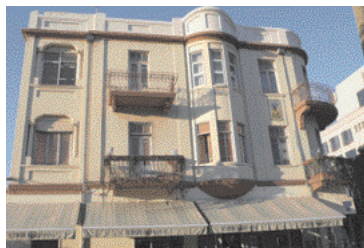
ארקר דו קומתי במרכז חזית ובפינות המבנה. הארקר דמוי חצי גליל וכיפתי בבסיסו. בארקר חלונות מלבניים מעץ. החלל הציבורי של פנים הדירה מוקם בארקר הפונה לרחוב רוטשילד.

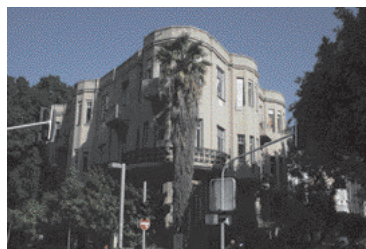
1925

ארקר זו קומתי במרכז חזית ובפינות המבנה. הארקר מצולע עם קמרון כיפתי בבסיסו. בארקר חלונות מלבניים מעץ. החלל הציבורי של פנים הדירה מוקם בארקר הפונה לרחוב.
