## טופס ביקורת חמ"א

סקר לנוכחות ומצב אסבסט במבני חינוך, קהילה נוער ועוד  
עבור עיריית תל אביב - יפו

| מס' מקלט: 317 | מספר ברשימה: 16 |
| כתובת: ועידת קטוביץ 47 | רובע: בני דן |

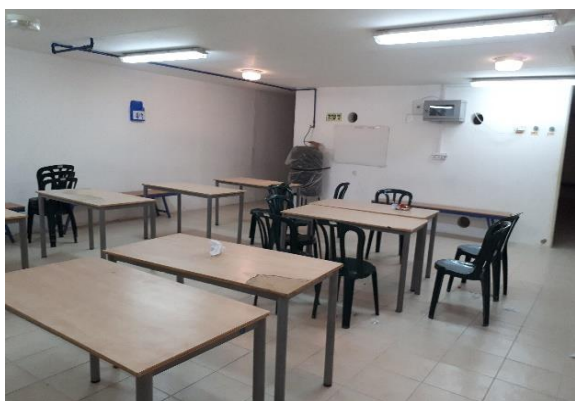
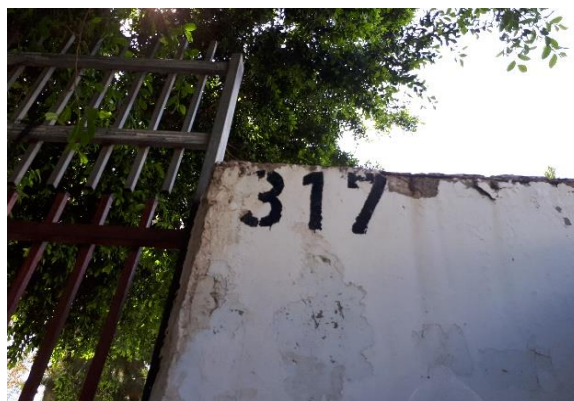
### תמונות מהנכס:

אותר חמ"א בנכס.

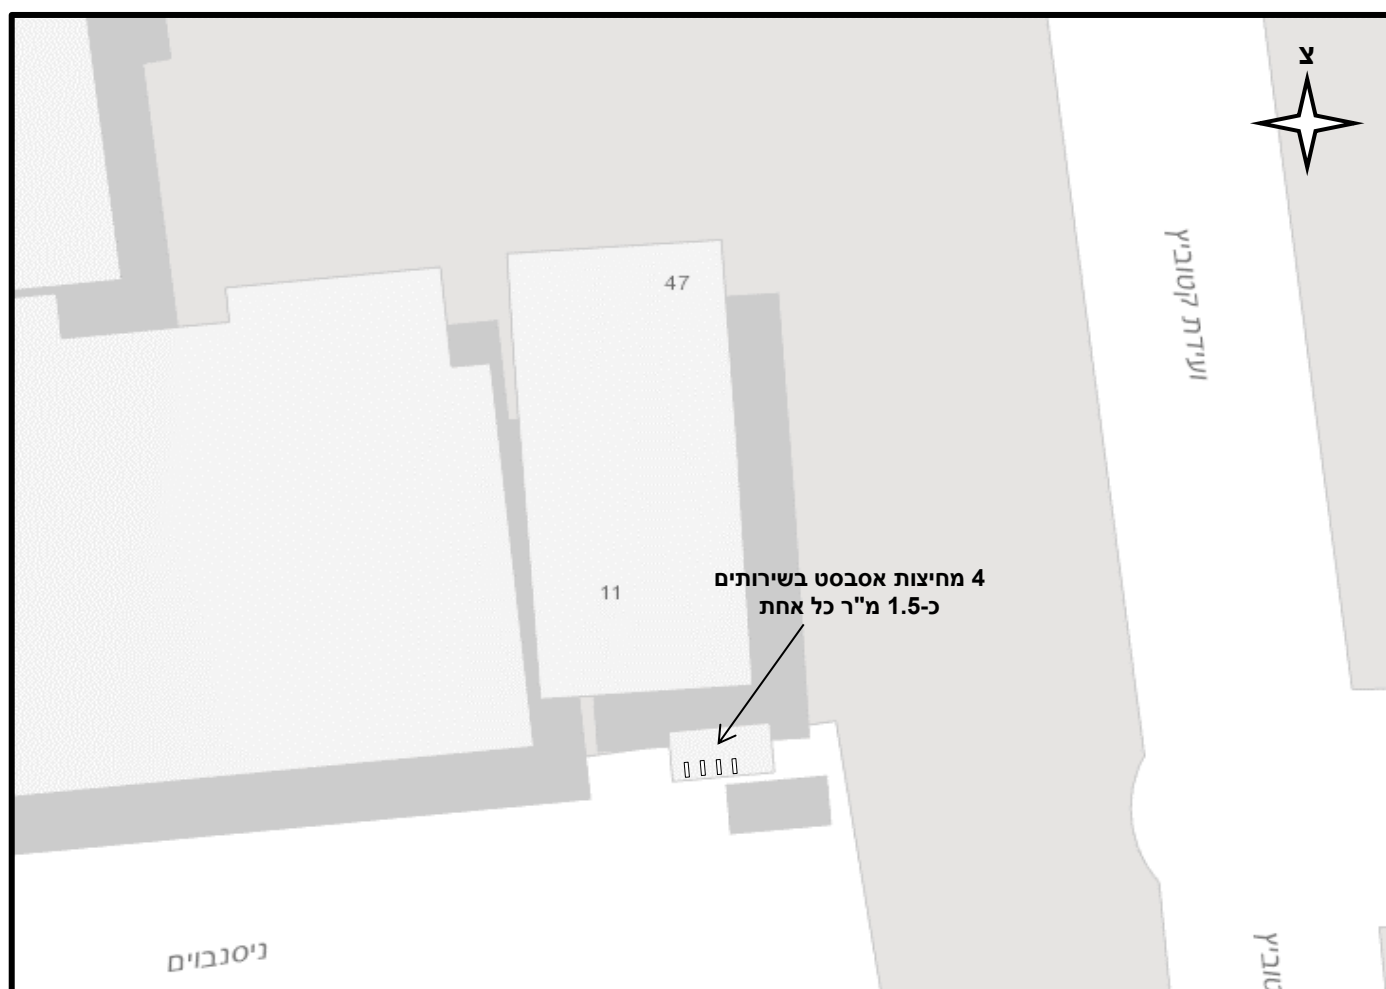
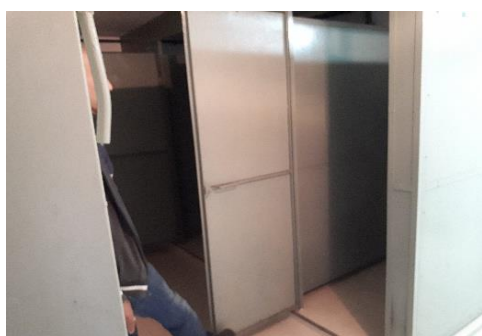
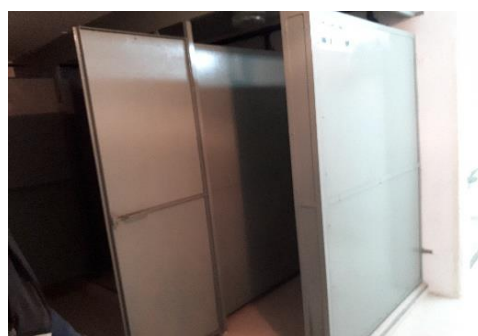
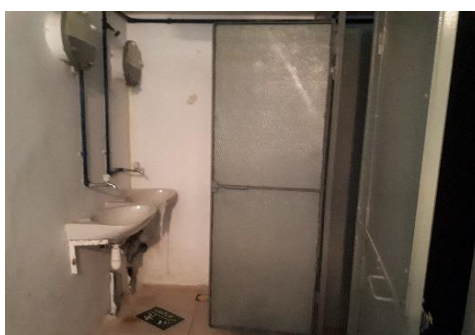
א. תרשים ותמונות:

| מבנה/סככה 4 | מבנה/סככה 3 | מבנה/סככה 2 | מבנה/סככה 1<br>4 מחיצות אסבסט | |
| - | - | - | שירותים - מקלט | שימוש מבנה מכיל אסבסט (חינוך, מחסן, משרדים, מגורים, תעשייה, מוסד ציבורי וכד') |
| - | - | - | קיר פנימי | מופע אסבסט (גגות, סככה פתוחה, קיר חיצוני/פנימי וכד') |
| - | - | - | כ-1.5 מ"ר (כל מחיצה) | הערכת שטח לוחות אסבסט צמנט (מ"ר) |

| מבנה/סככה 4 | מבנה/סככה 3 | מבנה/סככה 2 | מבנה/סככה 1<br>4 מחיצות אסבסט | |
|---|---|---|---|---|
| - | - | - | תקין | לוחות תקינים או שבורים/סדוקים או שרופים. פרט. |
| - | - | - | תקין | מצב שולי/קצוות הלוחות |
| - | - | - | תקין | לוחות שחוקים ומתפוררים |
| - | - | - | כן | לוחות צבועים |

מחיצות האסבסט שאותרו מצויות במצב תקין וצבוע, ואין צורך בסילוקן. נדרשת בדיקה מדי שנה וצביעת המחיצות במידת הצורך. כל עוד המחיצות מצויות במצב תקין, לא נעשו בהן כל עבודות אחזקה, ואין בהן סימני סדקים, התפוררות, או עדות לתהליכי התבלות פעילים, הדרישה היא לצבוע את המחיצות. ככלל, מומלץ לצבוע מוצרי אסבסט צמנט בצבע המכיל דבק ועמיד בפני מים. במצב זה סיבי האסבסט לא ישתחררו לאוויר, ואינם מהווים סיכון בריאותי.
