## טופס ביקורת חמ"א

### סקר לנוכחות ומצב אסבסט במבני חינוך, קהילה נוער ועוד עבור עיריית תל אביב - יפו

| מס' מקלט: | 210 | מספר ברשימה: | 10 |
| כתובת: | רידינג 8 | רובע: | צפון מערב |

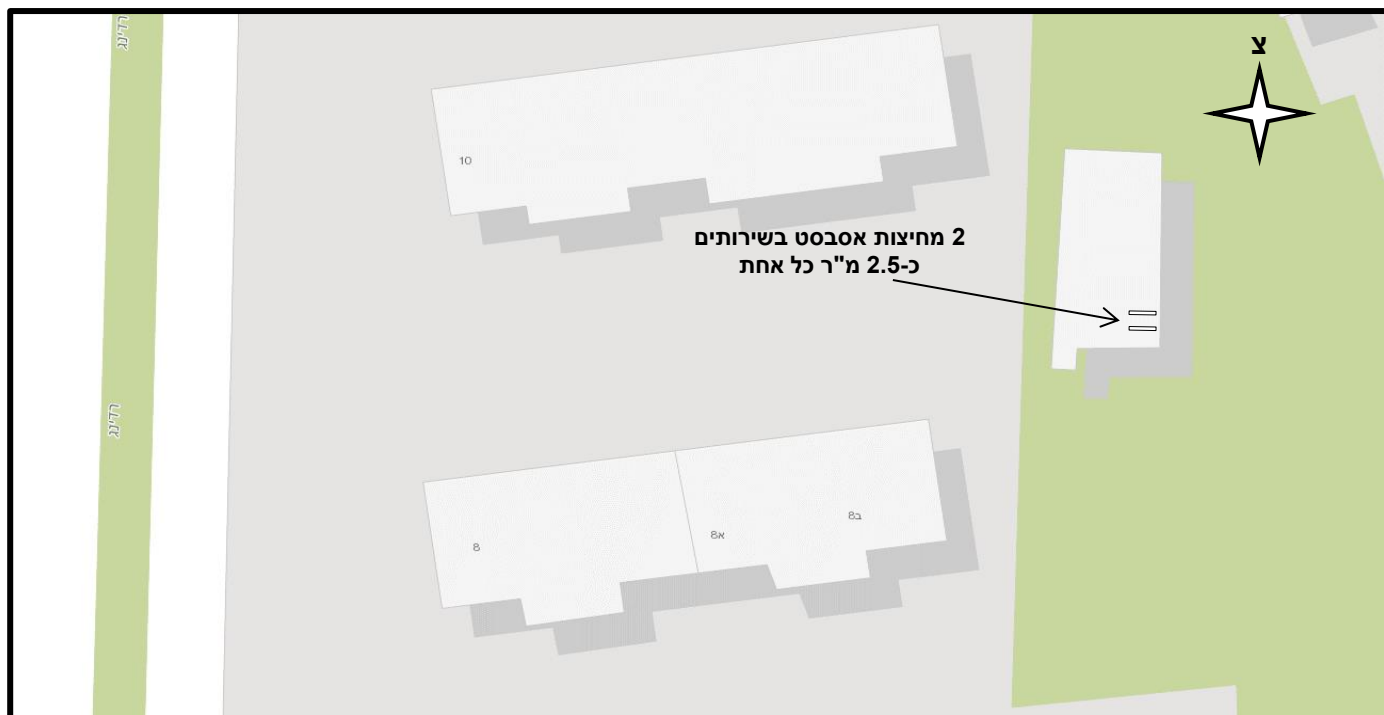
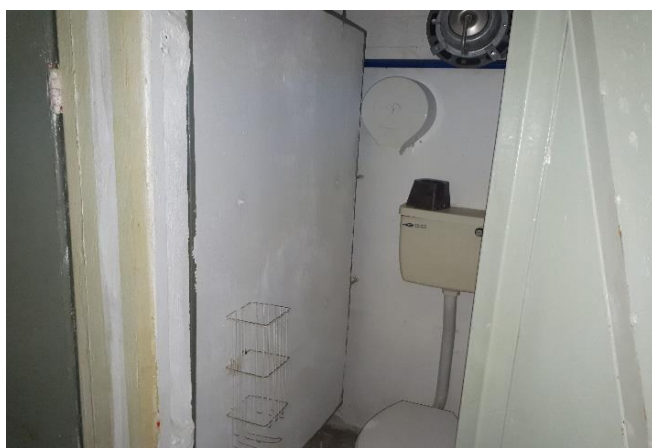
א. תרשים ותמונות:

| מבנה/סככה 4 | מבנה/סככה 3 | מבנה/סככה 2 | מבנה/סככה 1<br>2 מחיצות אסבסט | |
| - | - | - | שירותים - מקלט | שימוש מבנה מכיל אסבסט (חינוך, מחסן, משרדים, מגורים, תעשייה, מוסד ציבורי וכד') |
| - | - | - | קיר פנימי | מופע אסבסט (גגות, סככה פתוחה, קיר חיצוני/פנימי וכד') |

| מבנה/סככה 4 | מבנה/סככה 3 | מבנה/סככה 2 | מבנה/סככה 1<br>2 מחיצות אסבסט | |
|---|---|---|---|---|
| - | - | - | תקין | לוחות תקינים או שבורים/סדוקים או שרופים. פרט. |
| - | - | - | כן | לוחות צבועים |

מחיצות האסבסט שאותרו מצויות במצב תקין וצבוע, ואין צורך בסילוקן. נדרשת בדיקה מדי שנה וצביעת המחיצות במידת הצורך. כל עוד המחיצות מצויות במצב תקין, לא נעשו בהן כל עבודות אחזקה, ואין בהן סימני סדקים, התפוררות, או עדות לתהליכי התבלות פעילים, הדרישה היא לצבוע את המחיצות. ככלל, מומלץ לצבוע מוצרי אסבסט צמנט בצבע המכיל דבק ועמיד בפני מים. במצב זה סיבי האסבסט לא ישתחררו לאוויר, ואינם מהווים סיכון בריאותי.
