## נספח ה': טופס ביקורת חמ"א

סקר לנוכחות ומצב אסבסט במבני חינוך, קהילה נוער ספורט ועוד

עבור עיריית תל אביב-יפו

שם המוסד : בית ספר

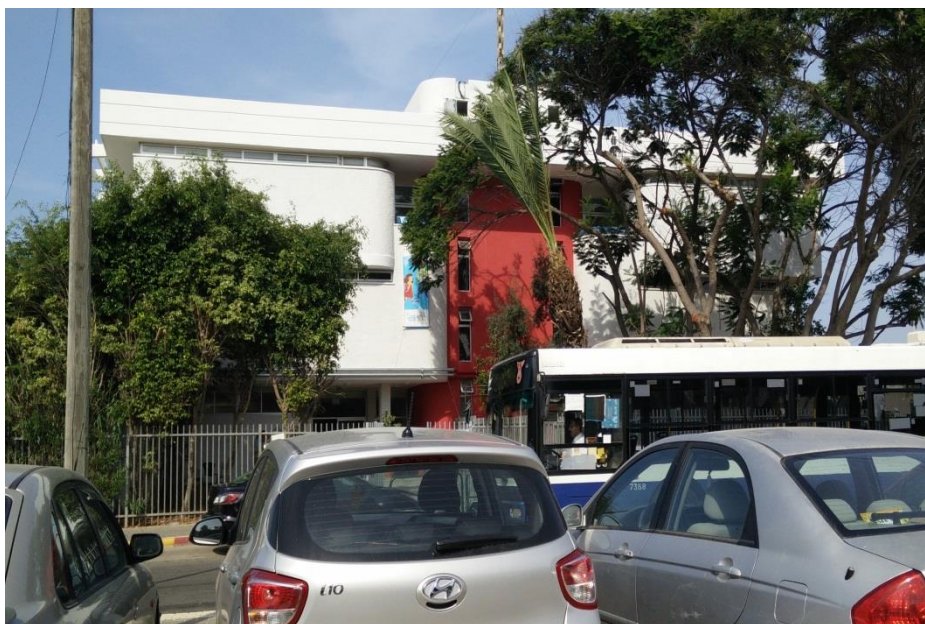
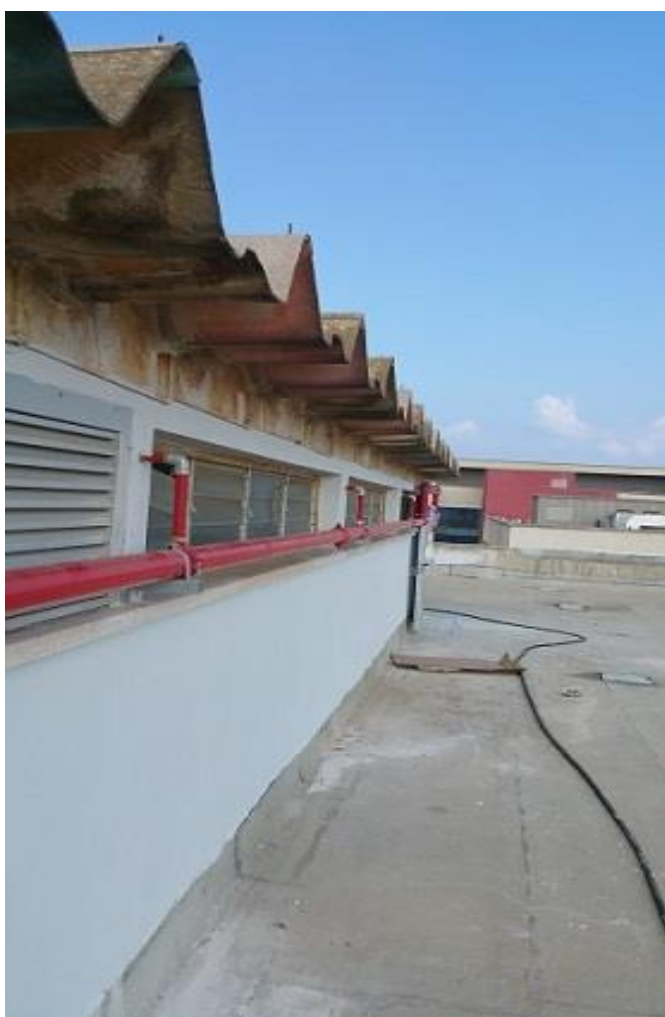
| <u>גג</u> | מופע אסבסט |
| <u>כ- 300 מ"ר</u> | הערכת שטח לוחות אסבסט צמנט (מ"ר) |

| <u>תקין</u> | לוחות תקינים או שבורים |
| <u>תקין</u> | מצב שולי / קצוות הלוחות |
| <u>כנ</u> | לוחות צבועים |
