**הנדון: תוצאות מדידה ניטור רציף**

בתאריך 08/01/2014 הצבתי תחנת ניטור רציף ברחוב קהילת אודסה 36 בקומה 2 בתל אביב בסלון משפחת מרודי שושנה, במרחק 6 מטרים (מרחק אופקי) מכבל מתח חשוף. תיאור מקור השדה 4 קווי מתח חשוף + קו מתח לתאורת רחוב ערב וקו מתח לתאורת רחוב. לילה.

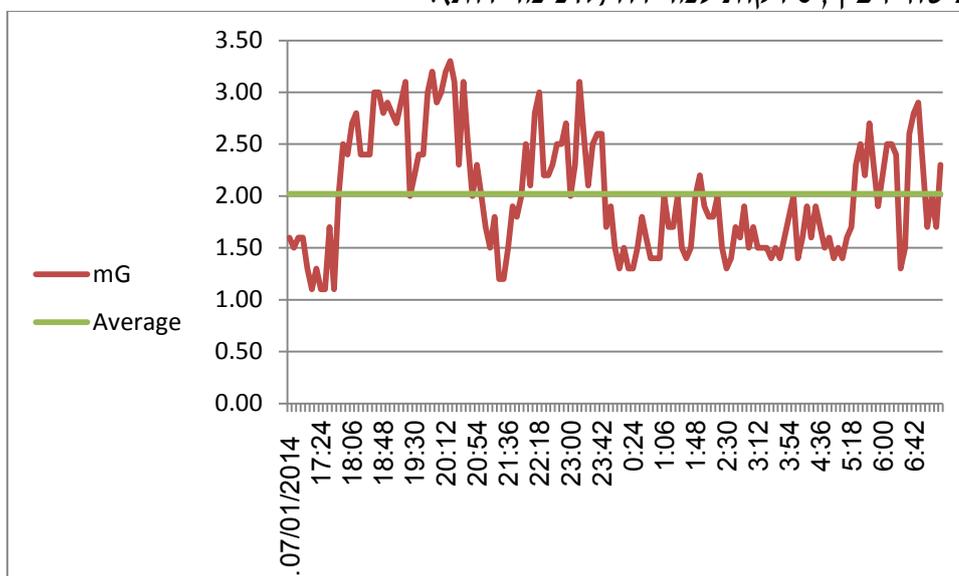
תוצאות ניטור רציף, 6 דקות למדידה (147 מדידות):

חשוב לציין שדירה זו קרובה 3 מטרים לקו מתח מהבית ברחוב קהילת אודסה 34א (דירתנו של גל הורנשטיין)  
היות והערכים שנמדדו נמצאו תקינים, נראה שחברת החשמל פתרה את הבעיה שנתגלתה ב01/01/2014 בבית משפחת הורנשטיין.

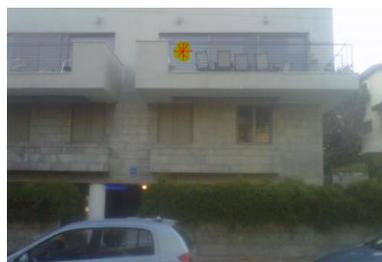
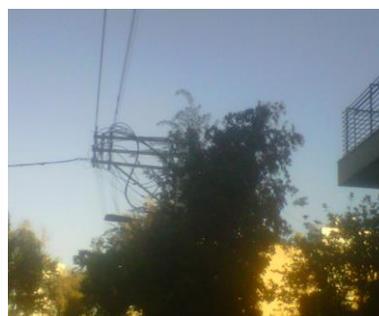
תמונות ממקום המדידה:

מימין לשמאל: מיקום ניטור רציף בגובה 1 מטר על כיסא עץ, קיין מתח חשוף 4 קווים +2 קווי תאורת רחוב, מראה הבניין הקרוב ביותר
